**Stanisław CECHOSZ\*****Łukasz HOLCER\*\***

## **ŚREDNIOWIECZNY KOŚCIÓŁ PARAFIALNY W SZADKU I JEGO RENESANSOWA KAPLICA**

**Streszczenie.** Średniowieczny kościół parafialny w Szadku, pw. Wniebowzięcia Najświętszej Marii Panny i św. Jakuba Apostoła, jest najstarszym zabytkiem miasta i zarazem najcenniejszą pamiątką jego dawnej świetności. Od kilku lat trwają prace renowacyjne przy elewacjach świątyni. Dotąd odnowiono mury prezbiterium i północną elewację korpusu kościoła wraz z aneksami, czyli zakrystią, skarbcem i kaplicą pw. Matki Bożej Różańcowej. Podjęcie prac konserwatorskich i badawczych zaowocowało przywróceniem świątyni jej zapomnianego blasku oraz ważnymi odkryciami.

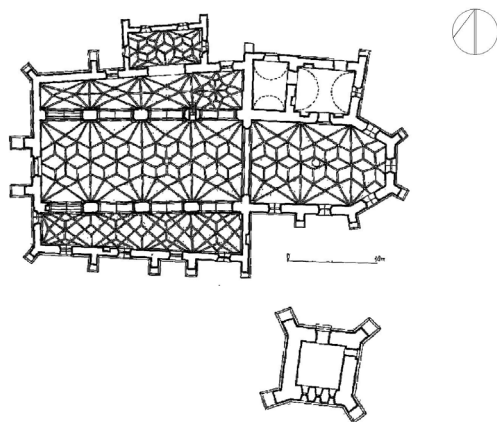
Ryc. 1. Szadek, kościół parafialny, rzut kościoła i dzwonnicy

słowego korpusu halowego na planie bazylikowym. Do prezbiterium przylega od północy zakrystia wraz ze skarbcem, a do korpusu kościoła trzy aneksy: prostokątna kaplica północna oraz dwie kruchty – jedna na osi fasady, druga od południa, przy drugim przęśle od wschodu. Ostatni z przedsionków jest ustawiony przy północnej ścianie zakrystii (ryc. 1).

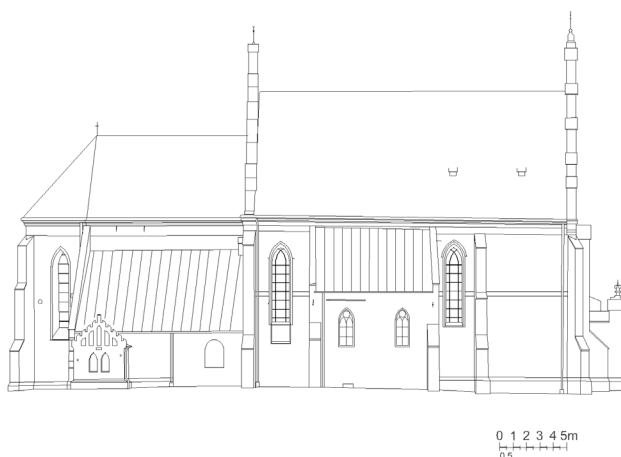
Ryc. 2. Szadek, kościół parafialny, widok elewacji półn. – stan obecny  
Źródło: Łukasz Holcer, 2015

Do nawy północnej, przy drugim i trzecim przęśle od wschodu, przylega kaplica pw. Matki Bożej Różańcowej (ryc. 2, 21). Jest to budowla wzniesiona na rzucie prostokąta leżącego, czyli ustawionego równolegle do osi świątyni, otwarta do nawy obszerną arkadą. Jej wnętrze, przykryte sklepieniem sieciowym, oświetlają dwa ostrołukowe okna od północy oraz pojedyncze, o podobnej formie, od wschodu i zachodu. Konstrukcję budowli wzmacniają dwie niskie przypory od północy wzniesione na przedłużeniu ścian bocznych. Wschodnia ściana kaplicy jest dostawiona do dawnej przypory, a zachodnia bezpośrednio do korpusu kościoła. Obie są zamknięte szczytami w formie wysokiego trójkąta prostokątnego.

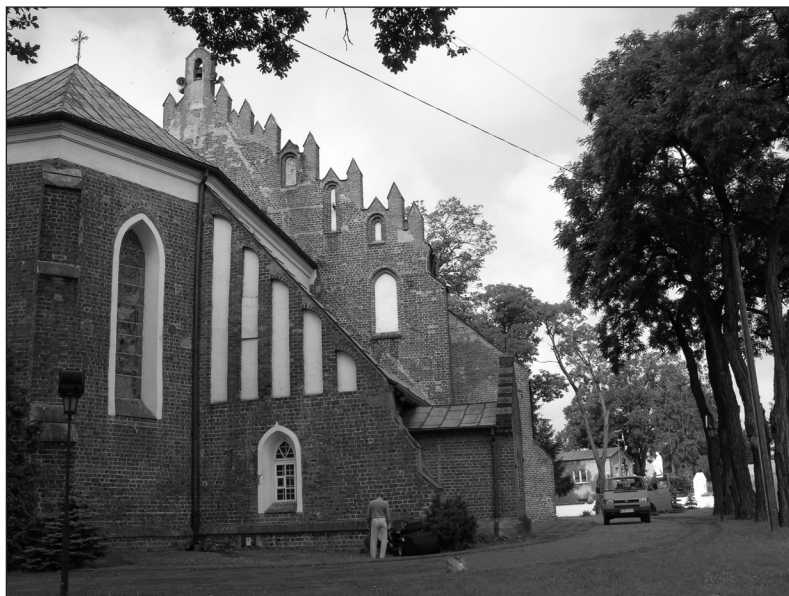
Ryc. 3. Szadek, kościół parafialny, prezbiterium i wsch. elewacja zakrystii. We wsch. ścianie korpusu kościoła zachowane krawędzie pierwotnego szczytu i ślady po dawnym dachu nad prezbiterium. Nad bryłą zakrystii bruzda po bardziej stromej połaci dachowej

Do prezbiterium przylega od północy zakrystia i skarbiec. Są to dwa pomieszczenia przekryte sklepieniami kolebkowymi i zamknięte wspólnym dachem jednospadowym. Zewnętrzne lico wschodniej i północnej ściany zakrystii, opracowane w wątku gotyckim, tworzy duża cegła palcowana: 93–100 x 125–133 x 265–275. Jej wymiary wielkością odpowiadają materiałowi zastosowanemu w ścianach prezbiterium. Wschodnia ściana zakrystii, do jej partii szczytowej, jest związana z północnym murem prezbiterium, stąd wniosek, że oba człony powstały jednocześnie. Szczyt wschodni zakrystii, z szeregiem płytkich, otynkowanych wnek, zamkniętych połową ostrołuku, jest wzniesiony z cegły o podobnych wymiarach, ale jest dostawiony do prezbiterium. Być może powstał w następnym etapie budowy. Na ścianie prezbiterium nie stwierdzono żadnych śladów po innej formie dachu niż jednospadowy, a bruzda widoczna na wschodniej ścianie korpusu mówi o bardziej stromej połaci dawnego dachu nad zakrystią (ryc. 3).

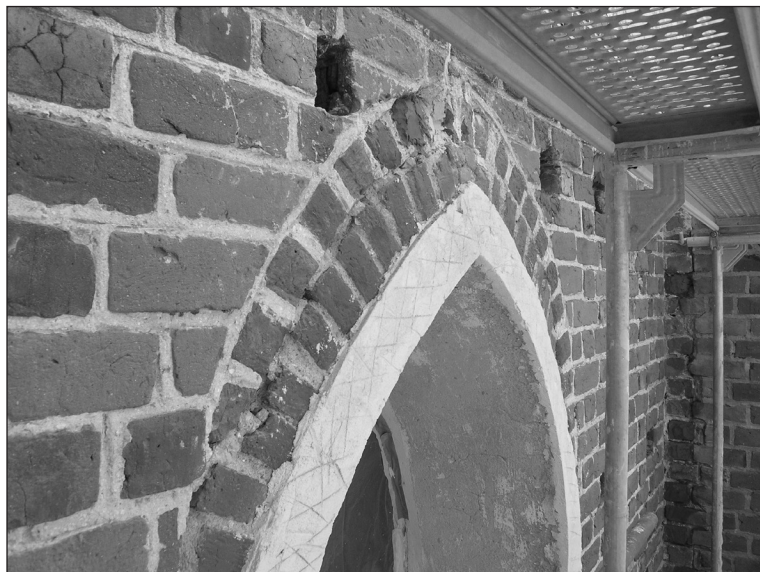
Ryc. 4. Szadek, kościół parafialny, prezbiterium, ostrolukowe zamknięcie jednego z okien. Wysklepek wykonany z cegły maszynowej. Nad nim grzbiet pierwotnego łuku z cegły palcowanej

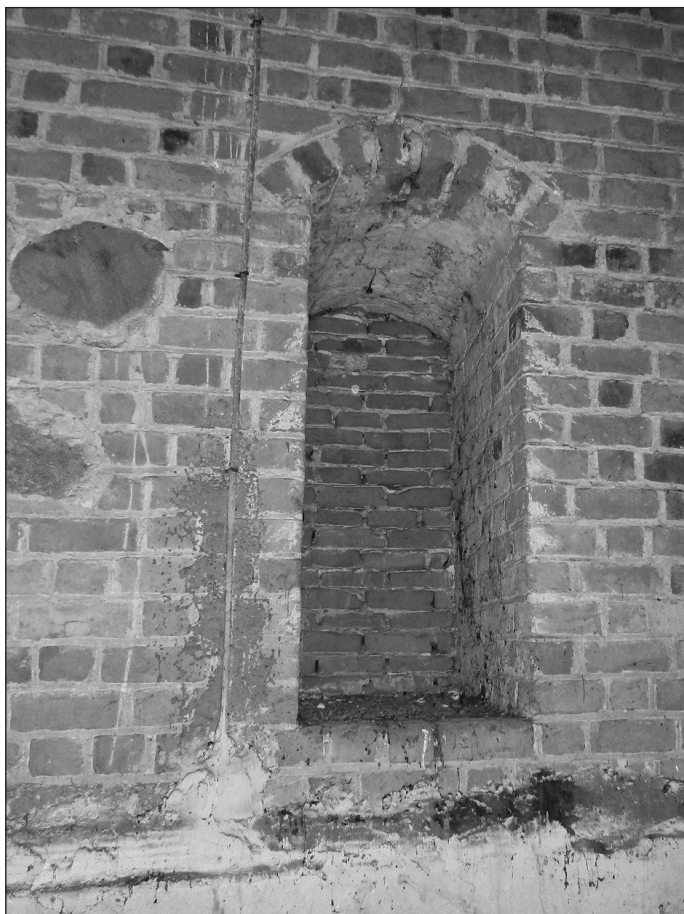
Ryc. 5. Szadek, kościół parafialny, płn. ściana prezbiterium. Zamurowane i wysoko umieszczone wejście do prezbiterium, widoczne na poddaszu zakrystii i skarbcza

o łuku odcinkowym. Wykonanie otworu tak wysoko umieszczonego można łączyć z funkcjonowaniem łoży kolatorskiej w obrębie wnętrza prezbiterium (ryc. 5). Drugie wejście, założone we wschodniej ścianie korpusu, także zamknięte łukiem odcinkowym, prowadziło z nawy północnej na poddasze skarbcza i zakrystii, umożliwiając dostęp z wnętrza kościoła do omówionego otworu w prezbiterium (ryc. 6). W nawie północnej, przed wejściem umieszczonym na wysokości ok. 4 m, musiały znajdować się schody lub inne rozwiązanie umożliwiające dogodną komunikację pionową. Jedną z możliwości byłaby konstrukcja lektorium, a jest wiadome, że budowano je także w kościołach parafialnych ośrodków miejskich o dużym znaczeniu gospodarczym i politycznym.

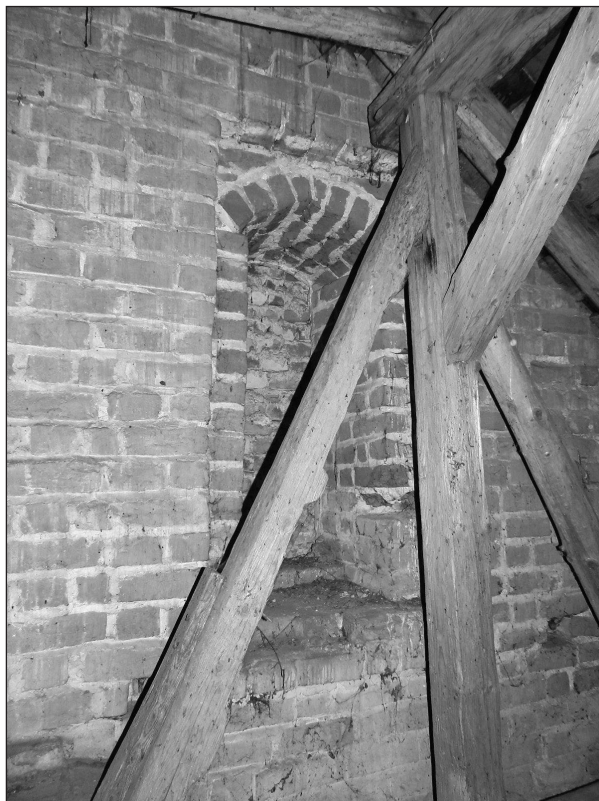
Ryc. 6. Szadek, kościół parafialny, ściana wsch. korpusu. Zamurowany otwór komunikacyjny do nawy pñ. widoczny na poddaszu, powyżej sklepienia nad skarbcem. Otwór *in situ*, wykonany w trakcie budowy pierwszego korpusu  
Źródło: fot. Stanisław Cechosz, 2012

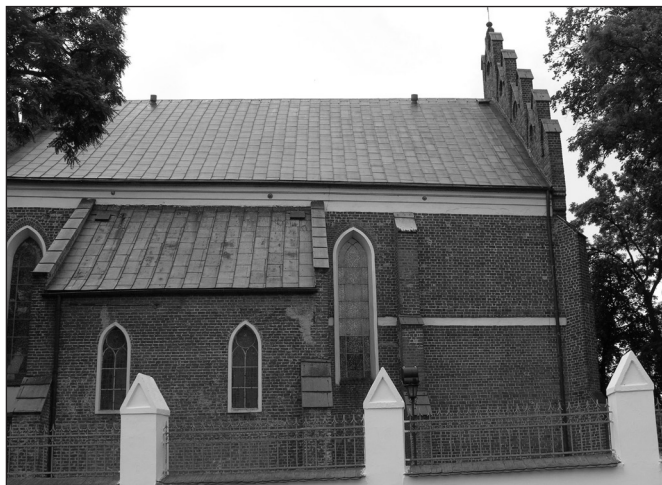
Ryc. 7. Szadek, kościół parafialny. Elewacja płn. korpusu z kaplicą  
pw. Matki Bożej Różańcowej  
Źródło: fot. Łukasz Holcer 2009

Sporo nowych informacji dostarczyły wnikliwe oględziny północnej elewacji korpusu kościoła (ryc. 7). W 2013 r. zapoznano się jedynie z krótkim odcinkiem tej ściany w obrębie przęsła wschodniego, a rok później z pozostałymi, aż do zachodniej przypory przekątniowej. Dolna część ściany i przypór wraz z partią cokołu, do wysokości ok. 1 m, a na niektórych odcinkach znacznie wyżej, jest w znacznym stopniu przemurowana. Są to naprawy z końca XIX i początku XX w. wykonane przy użyciu cegieł o różnych wymiarach, w tym materiału rozbiórkowego i cegły maszynowej. Powyżej linii cokołu, szczególnie w obrębie przęsła zachodniego, lico ściany północnej zachowało się na całej wysokości w stosunkowo dobrym stanie. Jest opracowane w wątku gotyckim i wykonane z grubej cegły palcowanej o wymiarach: 85–100 x 125–135 x 272–290.

Elewację na wysokości 5,85 m powyżej linii cokołu spina pas fryzu z wgłębnym i otynkowanym tłem, przerwany przyporami i przecięty oknami (ryc. 7, 9). Jest to element wykonany w trakcie budowy muru, który ma swoją kontynuację w drugim i trzecim przęśle od wschodu za dostawioną kaplicą i jedynie na tym odcinku przetrwały relikty dawnego tynku nałożonego cienką warstwą w jego tle. Wszystkie przypory, do wysokości dolnej krawędzi fryzu, są związane z murem kościoła, ale dostawione do tła fryzu, co oznacza, że zostały podniesione. Linia ich nadbudowanej partii, w postaci ukośnie schodzących krawędzi, jest wyraźnie czytelna na bocznych ścianach kilku przypór (ryc. 10). Były to jednouskokowe podpory ze stromymi nakrywami ceglanymi, które usunięto w trakcie nadbudowy. Pozostałości takiej nakrywy odkryto na drugiej przyporze od wschodu, później wcielonej w płaszczyznę wschodniej elewacji kaplicy (ryc. 11).

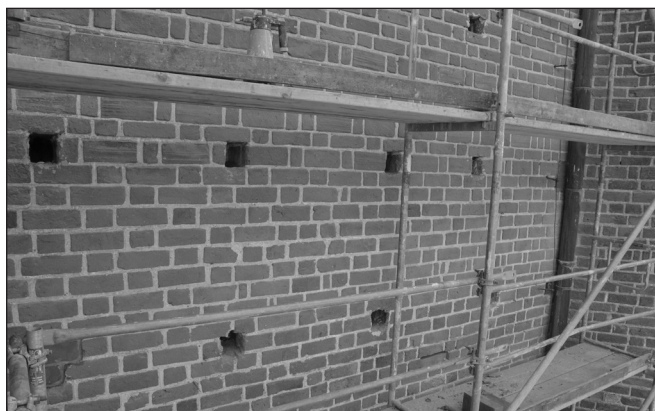
Ryc. 8. Szadek, kościół parafialny, płn. elewacja korpusu, czwarte przęsło od wsch.,  
część dolna. W gotyckim wątku ściany regularnie rozstawione otwory maczulcowe  
Źródło: fot. Łukasz Holcer, 2014

W licu muru pozostały wszystkie otwory maczulcowe, zarówno w dolnej części zachodniego przęsła, sięgającej do pasa fryzu, jak też w górnej. Są to szeregi otworów po osadzeniu elementów dawnych rusztowań, usytuowane w poziomych rzędach, które pozwalają na schematyczne odtworzenie tych średniowiecznych konstrukcji (ryc. 8).

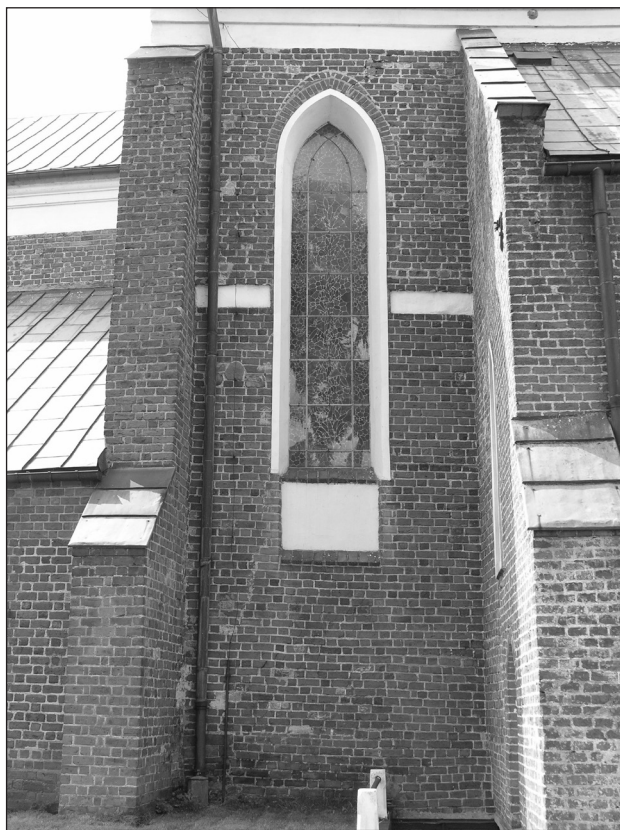
Ryc. 9. Szadek, kościół parafialny, płn. elewacja korpusu, okno w pierwszym przęśle od wsch. Wokół otynkowanej wnęki pod parapetem cegła maszynowa. Nad ostrołukowym zamknięciem grzbiet pierwotnego łuku. W połowie wysokości ściany pas wgłębnego fryzu. Stan przed konserwacją

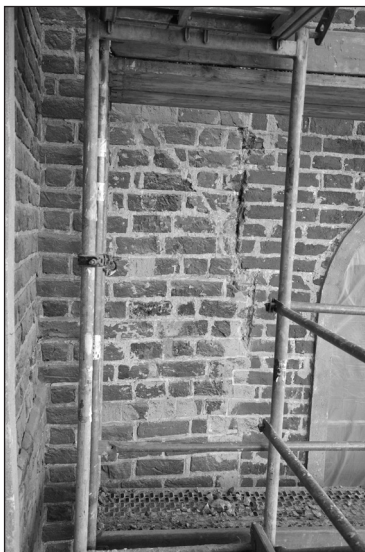
Ryc. 10. Szadek, kościół parafialny, przypora korpusu widoczna we wsch. elewacji kaplicy Matki Bożej Różańcowej. W ścianie przypory ukośnie schodząca linia – zamknięcie pierwotnej wysokości; wyżej nadbudowana część przypory

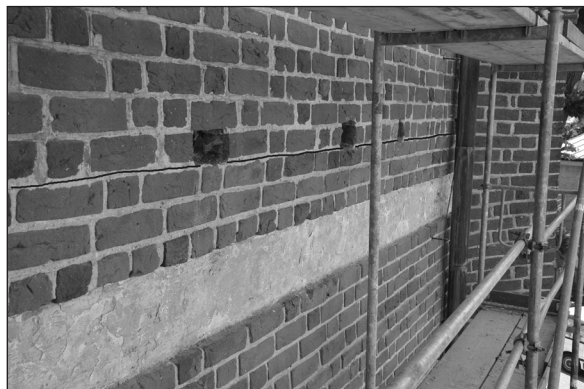
Ryc. 12. Szadek, kościół parafialny, płn. elewacja korpusu, czwarte przeszło od wsch. Lico ściany na całej wysokości opracowane w wątku gotyckim. Powyżej trzech warstw nad otynkowanym tłem wgłębnego fryzu czytelna linia nadbudowy – inna cegła i zaprawa

Wyodrębniono również linię nadbudowanej partii północnej ściany korpusu, która przebiega nad trzecią warstwą cegieł powyżej górnej krawędzi fryzu. Na tej wysokości zmianie ulega barwa i struktura zaprawy oraz wymiary cegieł (ryc. 12). Jest to nadal duża cegła palcowana, o podobnej grubości i długości, kładzona w wątku gotyckim, ale węższa niż w dolnej partii muru: 85–100 x 115–125 x 280–290.

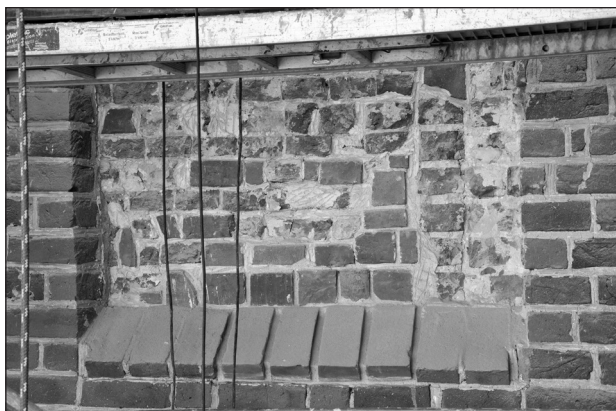
Ryc. 13. Szadek, kościół parafialny, płn. elewacja korpusu, przęsło wsch. Rozglifione i otynkowane ościeże pierwotnego okna odsłonięte w tle wnęki pod parapetem obecnego otworu

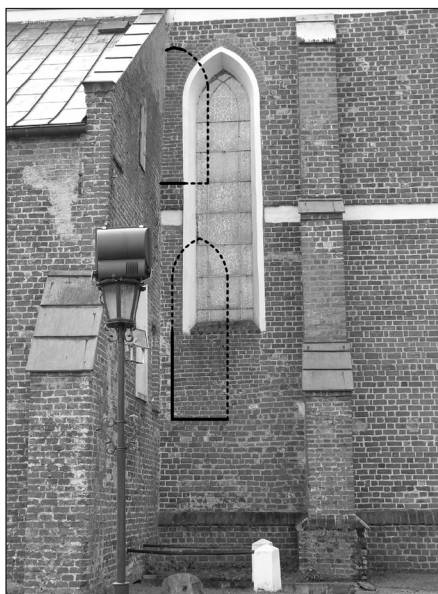
Ryc. 14. Szadek, kościół parafialny, płn. elewacja korpusu, fragment trzeciego przęsła od wsch. z wtórnym oknem. Pod parapetem, przy narożniku ze ścianą kaplicy, glif i parapet pierwotnego otworu. Wyżej relikty następnego okna. Stan przed konserwacją  
Źródło: fot. Łukasz Holcer, 2009

Z górnego okna oświetlającego halowe wnętrze kościoła, umieszczonego w trzecim przeszle od wschodu zachowało się lewe ościeże z fragmentem łuku i parapetu oraz cztery cegły wyodrębnione po zewnętrznej stronie kaplicy, stanowiące klucz jego ostrołukowego zamknięcia (ryc. 14, 18, 20).

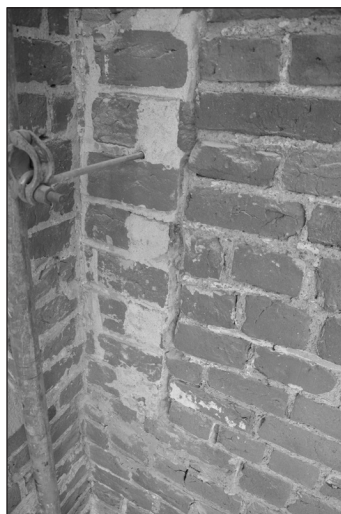
Ryc. 15. Szadek, kościół parafialny, płn. elewacja korpusu, trzecie przęsło od wsch. Rozglifione, otynkowane ościeże i fragment parapetu okna odkrytego w pobliżu zachodniej elewacji kaplicy. Otwór *in situ* z okresu budowy pierwszego korpusu  
Źródło: fot. Łukasz Holcer, 2014

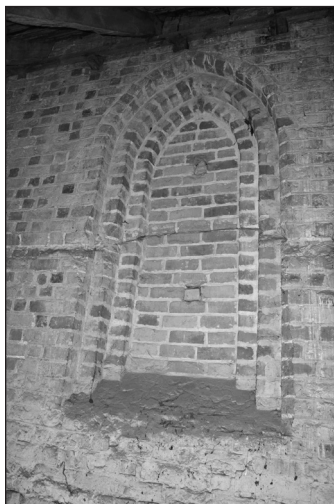
Ryc. 17. Szadek, kościół parafialny, płn. elewacja korpusu, drugie przęsło od wsch. Zamurowane okno ostrołukowe o uskokowych ościeżach i ze spadzistym parapetem widoczne na poddaszu kaplicy. W licu elewacji i w zamurówce otworu wykuta bruzda po połaci pierwotnego dachu nad kaplicą

strony czołowej nieregularne strzępie (ryc. 16). Między przyporami przetrwały dwa zamurowane otwory okienne – jedno w pełni zachowane, w drugim przeszło od wschodu, a następne w przeszle trzecim, w znacznym stopniu przekształcone (ryc. 17, 18). Są to otwory *in situ*, umieszczone na osi przypór, zamknięte łukiem lekko wyostrozonym w kluczu, o uskokowo uformowanych ościeżach ceglanych, ze spadzistymi parapetami schodzącymi do 65 cm powyżej górnej krawędzi fryzu. Lico po bokach okien, z obfitym użyciem zendrówki, tworzy regularny, spoinowany wątek gotycki z grubej cegły palcowanej. Ta sama cegła występuje także w przyporach. Spoina zachowała się w bardzo dobrym stanie i jest opracowana podobnym sposobem jak w dolnej partii muru – trójkątnie wybrzuszona z rysą na fugach pionowych (ryc. 19). Lico elewacji kościoła przecina w połowie wysokości zamurowanych okien pozioma bruzda, związana z oparciem połaci pierwotnego zadaszenia kaplicy (ryc. 17).

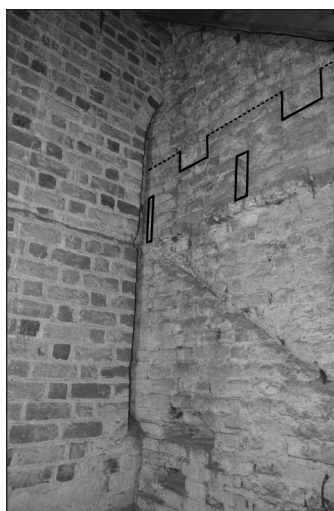
Ryc. 18. Szadek, kościół parafialny, płn. elewacja korpusu, trzecie przęsło od wsch. – sytuacja widoczna na poddaszu kaplicy. Zach. ściana kaplicy dostawiona do zamurowanego okna w korpusie. W obu ścianach bruzdy po połaci dawnego dachu pogrążonego. W zach. ścianie kaplicy, nad nieznacznie wysuniętą półką, zarysy krenelażowej attyki z otworami szczelinowymi

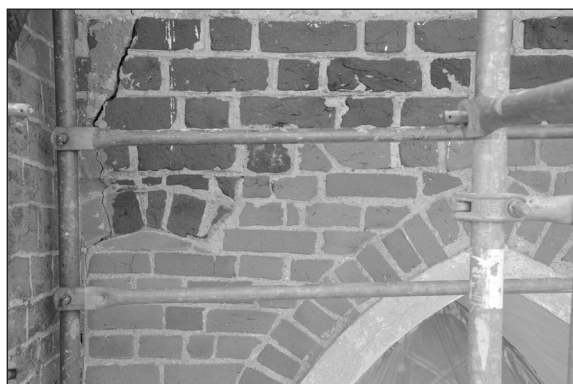
Ryc. 20. Szadek, płn. elewacja korpusu, trzecie przeszło od wsch. Ostrołukowe zamknięcie istniejącego okna wykonane z cegły maszynowej. Po lewej, tuż przy zach. elewacji kaplicy, cztery cegły ostrołukowego zamknięcia okna kościoła halowego. Ta sama substancja w górnej części muru

Glify istniejących okien w północnej ścianie korpusu są otynkowane, co umożliwia zapoznanie się ze sposobem ich opracowania i wymiarami cegieł. We wschodnim glifie okna mieszczącego się w trzecim przęśle stwierdzono występowanie cegły wytwarzanej mechanicznie o niewielkiej rozpiętości wymiarów: 62–70 x 125–130 x 272–285. Ten materiał tworzy lico ściany na krótkim odcinku między oknem i zachodnią ścianą kaplicy, od wysokości parapetu, łącznie z ostrołukowym zamknięciem otworu (ryc. 20).

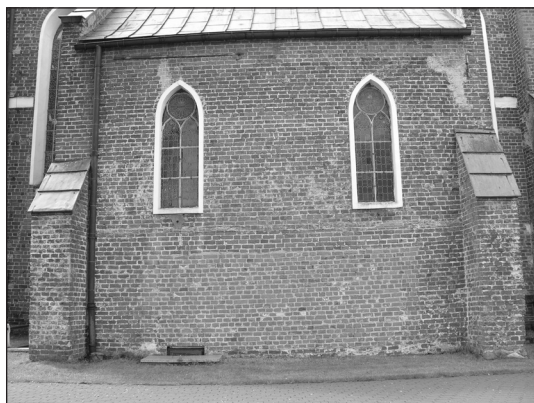
Ryc. 21. Szadek, kościół parafialny. Dwuosiowa elewacja pñ. kaplicy Matki Bożej Różańcowej z niskimi przyporami przy narożnikach. Lico ściany opracowane w wątku gotyckim. Pierwotne, półkoliste zamknięcia okien przekształcone na ostrołukowe. Stan przed konserwacją

W trakcie budowy kaplicy wykonano wszystkie okna i dwa zewnętrzne wejścia widoczne do chwili obecnej w formie wnęk. Cztery wysokie okna, otynkowane w ościeżach i z wąskimi opaskami przy krawędzi z licem ściany, są tej samej wielkości. Przy opaskach ostrołukowego zamknięcia każdego z nich odsłonięto grzbiety oryginalnych łuków konstrukcyjnych, których forma jednoznacznie wskazuje na półkoliste zamknięcie pierwotnych okien (ryc. 21, 23).

Przetrwały trzy ściany budowli, wraz z narożnymi przyporami oraz okna. Jednak zmianie uległo ich półkoliste zamknięcie, któremu dopiero w wyniku regotyzyzacji nadano formę ostrołukową (ryc. 21, 23). W dawnej postaci zachowały się zamurowane otwory komunikacyjne – jedno wejście w przyziemiu od wschodu, zamknięte łukiem półkolistym oraz drugie od zachodu, zamknięte łukiem odcinkowym (ryc. 22, 23). Ten ostatni otwór, usytuowany na znacznej wysokości i tuż przy narożniku z nawą kościoła, poprzedzała murowana, przesklepiona, jednobiegowa klatka schodowa, przylegająca do nawy i oparta na tzw. gęsiej szyi – konstrukcji rozpiętej między ścianą kaplicy i najbliższą przyporą (ryc. 33).

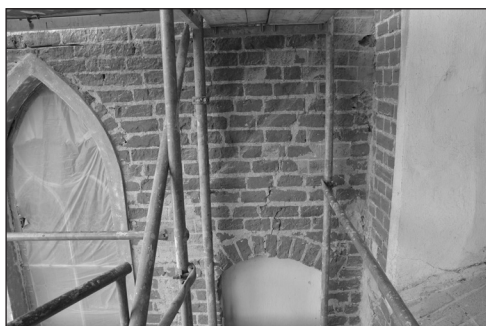
Ryc. 23. Szadek, kościół parafialny, zach. elewacja kaplicy Matki Bożej Różańcowej. Nad zamurowanym i wysoko usytuowanym wejściem ukośna bruzda – ślad po dawnym zadaszeniu. Przy ostrołukowym oknie fragment grzbietu pierwotnego łuku o przebiegu półkolistym

(ryc. 23). Bryłę kaplicy zamyka stromy dach jednospadowy, z górną krawędzią sięgającą prawie do okapu dachu nad korpusem (ryc. 28).

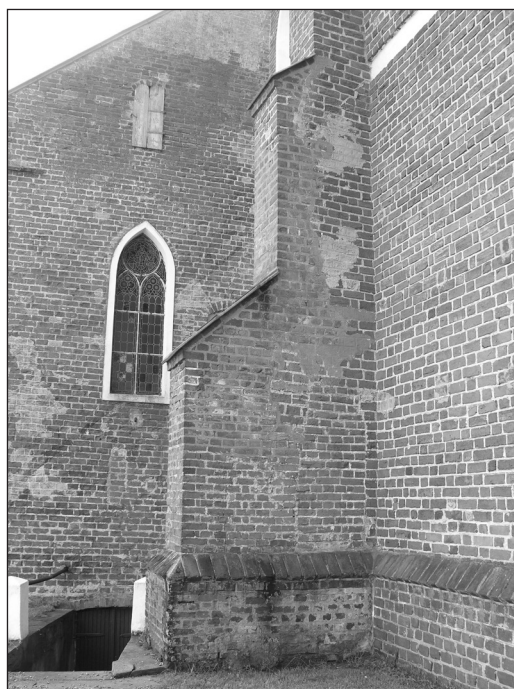
Ryc. 24. Szadek, kościół parafialny, zach. elewacja kaplicy Matki Bożej Różańcowej i przedostatnia przypora korpusu kościoła. W jej ścianie zach. zarys zamurowanego wejścia na piętro kaplicy. Stan przed konserwacją

Wschodnie wejście do kaplicy, zamknięte łukiem półkolistym oraz zachodnie przesklepione łukiem odcinkowym, pomimo ich zaślepienia zachowały dawną formę i wielkość. Najbardziej interesujący jest zachodni otwór komunikacyjny, założony w pobliżu nawy kościoła, z progiem umieszczonym na wysokości ok. 3 m powyżej terenu (ryc. 23). Po jego północnej stronie natrafiono na pionowy pas strzępia po wyburzonej ścianie, a po stronie przeciwległej, a więc w licu elewacji korpusu, odkryto fragment po wyciętym i ukośnie schodzącym sklepieniu, rozpiętym nad korytarzykiem komunikacyjnym przed otworem. Wysoko umieszczone wejście zachodnie poprzedzała przesklepiona konstrukcja tunelowa z wewnętrznymi schodami, przekryta dachem jednospadowym. Po połąci tego dachu zachował się nad obecną wnęką ślad w postaci ukośnie schodzącej bruzdy oraz pozioma wydra na ścianie korpusu (ryc. 23). Ukośną bruzdę, częściowo przecinającą światło okna kaplicy, wyodrębniono także poniżej linii parapetu otworu, lecz jej wykucie należałoby łączyć z budową następnego aneksu. Wejście na schody przewidziano w przedostatniej przyporze, w której wykuto otwór o nieregularnym zamknięciu zbliżonym do owalu (ryc. 24).

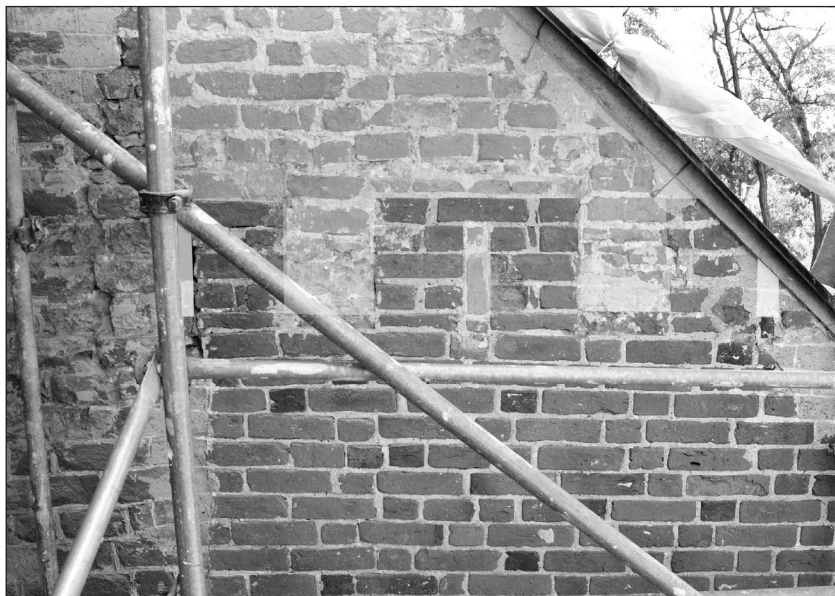
Ryc. 25. Szadek, kościół parafialny, górna partia wsch. elewacji kaplicy Matki Bożej Różańcowej. Zarysy dawnej attyki w formie krenelaża z otworami szczelinowymi. Wyżej późniejsza nadbudowa z wykorzystaniem materiału rozbiórkowego

Pogrążony dach zasłaniała wysoka attyka zwieńczona grzebieniem przypominającym blanki. O tego rodzaju formie świadczą zachowane do dzisiaj pozostałości widoczne w bocznych ścianach kaplicy na poddaszu oraz od strony zewnętrznej (ryc. 18, 25). W tzw. zębach znajdują się wąskie, zamurowane otwory szczelinowe, a w przestrzeniach między „zębami” niżej umieszczone ceglane daszki, ze spadkiem na zewnątrz. Grzebień attyki nie zachował się w pełnej postaci, a zobrażona na ryc. 33 wizja z motywem tzw. jaskółczego ogona jest jednym z możliwych wariantów.

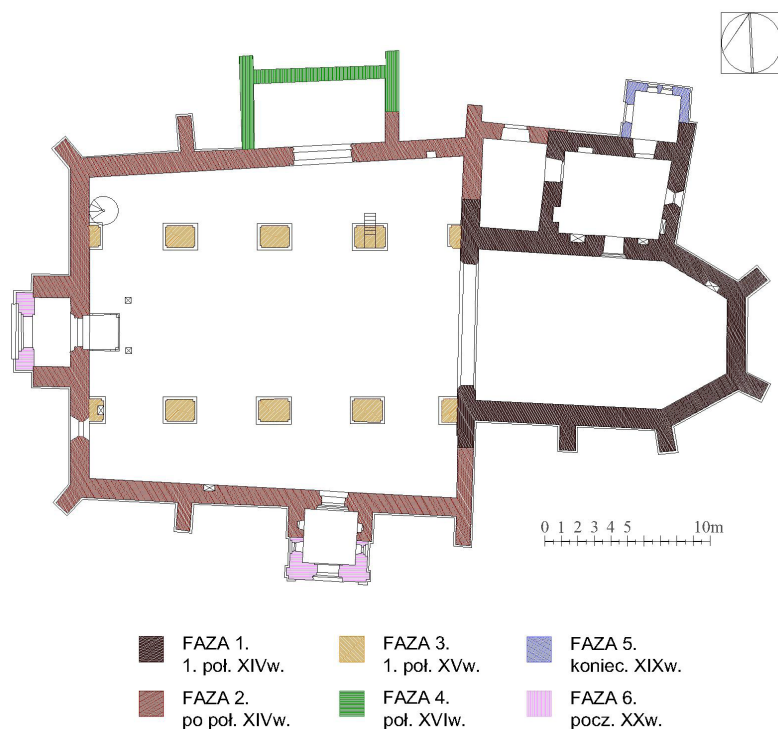
Ryc. 26. Szadek, rzut kościoła parafialnego – rozwarstwienie chronologiczne  
Źródło: oprac. Stanisław Cechosz, Łukasz Holcer, 2015

Najpierw zbudowano prezbiterium i zakrystię, pozostawiając prace przy korpusie kościoła na etap późniejszy. Na przedłużeniu ściany z otworem tęczowym pozostawiono krótkie odcinki muru w formie przypór zakończonych zazębiającymi się strzępami, umożliwiającymi związanie przyszłej ściany. Jest to widoczne na wschodniej elewacji korpusu, po stronie południowej, a jeszcze bardziej od północy, na poddaszu skarbcza. Konsekracja świątyni w 1335 r., czyli zaledwie po 4 latach od spalenia starszego kościoła, zapewne drewnianego, odnosi się raczej do ukończonego wówczas prezbiterium (ryc. 26).

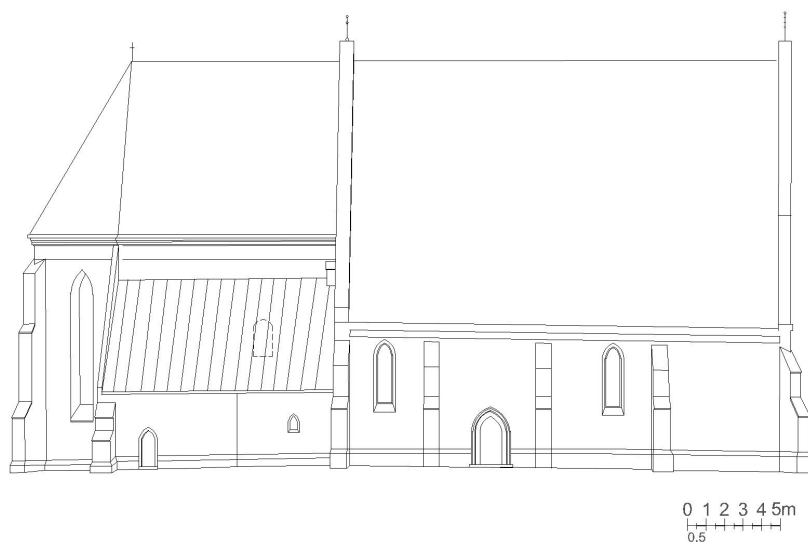
Ryc. 27. Szadek, kościół parafialny, rekonstrukcja elewacji pñ. w fazie drugiej, po wzniesieniu prezbiterium i pseudobazylikowego korpusu (pierwsza połowa XIV w.). Linia przerywaną na widoku dachu zakrystii zaznaczona lokalizacja górnego wejścia do prezbiterium  
 Źródło: oprac. Stanisław Cechosz, Łukasz Holcer, 2015

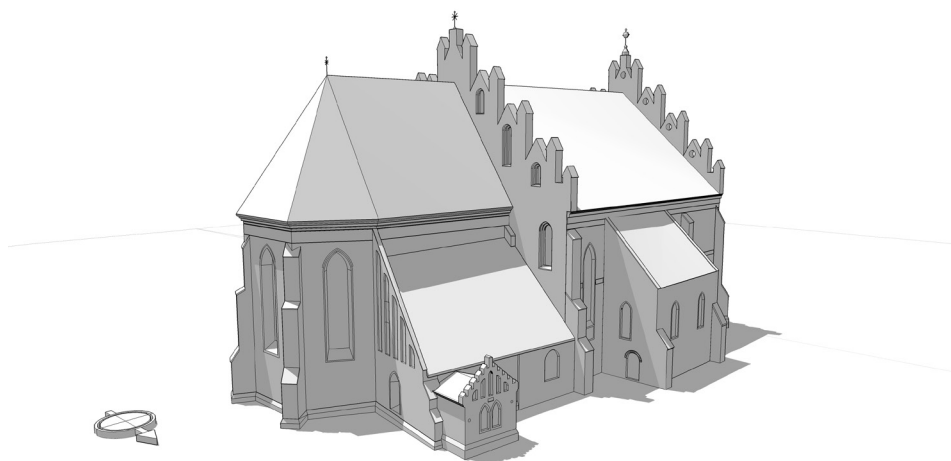
Ryc. 28. Szadek, kościół parafialny. Obecna bryła świątyni w ujęciu aksonometrycznym, widziana od strony pñ.-wsch.  
 Źródło: oprac. Sabina Więcek, 2015

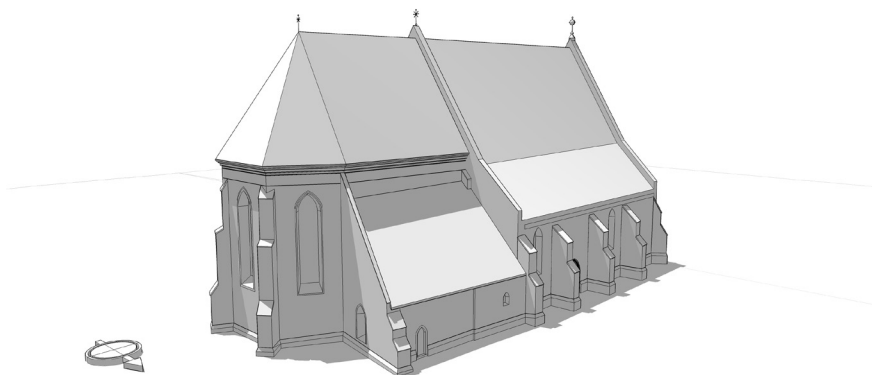
Ryc. 29. Szadek, kościół parafialny. Rekonstrukcja bryły świątyni w drugiej fazie budowy, po wzniesieniu prezbiterium, zakrystii, skarbcza i korpusu pseudobazylikowego – pierwsza połowa XIV w. Ujęcie aksonometryczne od strony płn.-wsch.  
Źródło: oprac. Sabina Więcek, 2015

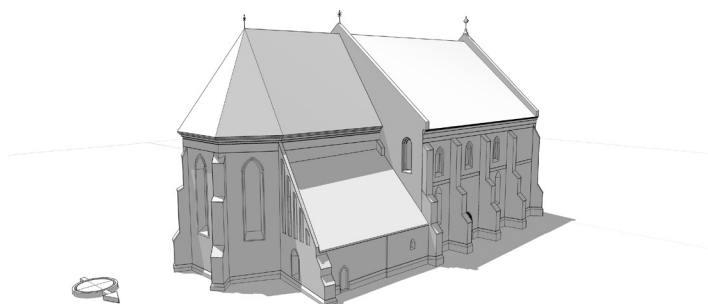
Ryc. 31 Szadek, kościół parafialny. Rekonstrukcja bryły świątyni w fazie trzeciej, po przebudowie korpusu pseudobazylikowego na założenie halowe (pierwsza połowa XV w.).

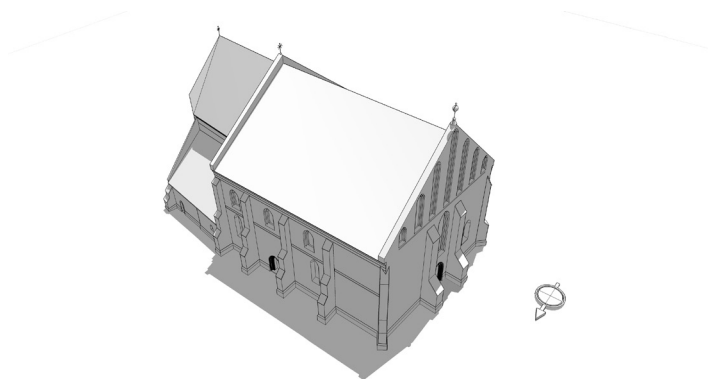
Ryc. 32. Szadek, kościół parafialny. Rekonstrukcja bryły świątyni w fazie trzeciej, po przebudowie korpusu pseudobazylikowego na założenie halowe (pierwsza połowa XV w.).

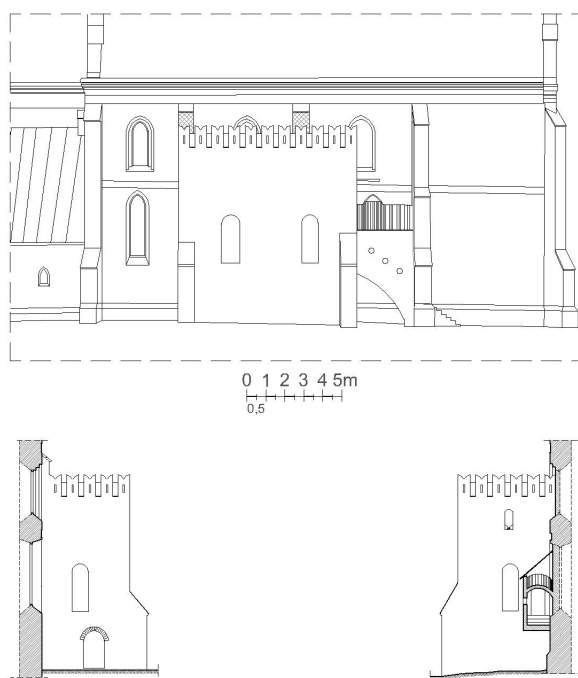
Ryc. 33. Szadek, kościół parafialny, rekonstrukcja kaplicy Matki Bożej Różańcowej.

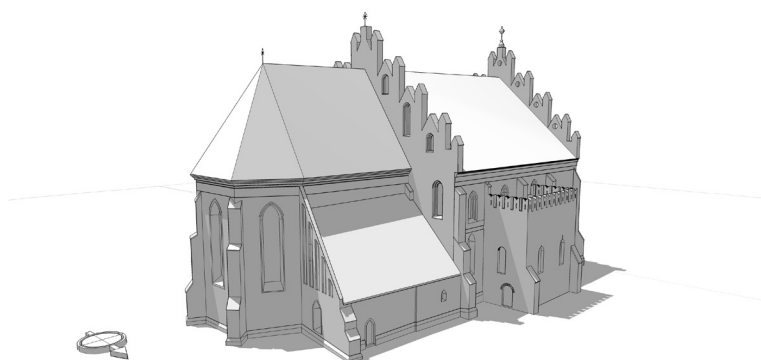
Ryc. 34. Szadek, kościół parafialny, rekonstrukcja bryły świątyni i kaplicy Matki Bożej Różańcowej w fazie czwartej. Stan z połowy XVI w. Ujęcie aksonometryczne od strony półn.-wsch.

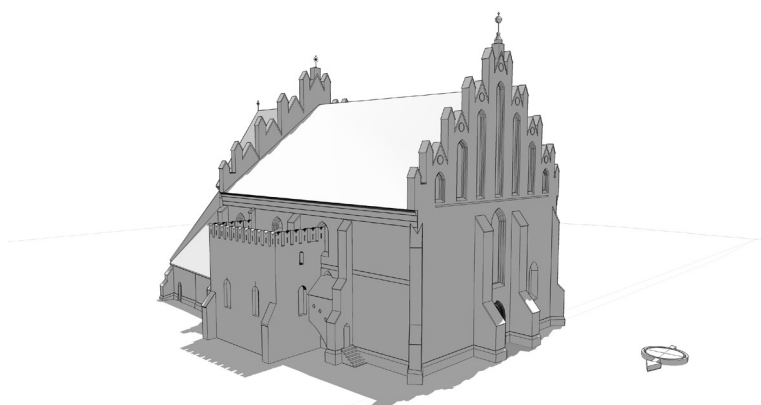
Ryc. 35 Szadek, kościół parafialny, rekonstrukcja bryły świątyni i kaplicy Matki Bożej Różańcowej w fazie czwartej. Stan z połowy XVI w. Ujęcie aksonometryczne od strony półn.-zach.

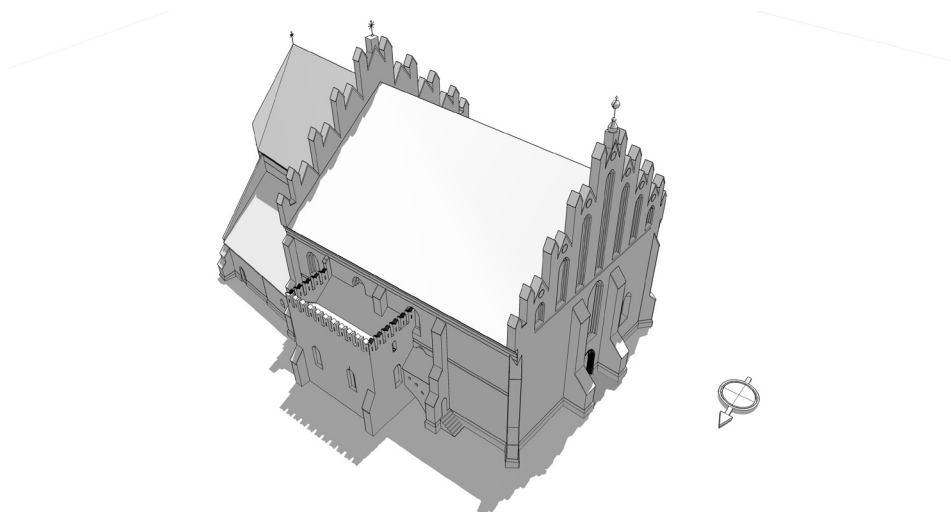
Ryc. 36. Szadek, kościół parafialny, rekonstrukcja bryły świątyni i kaplicy Matki Bożej Różańcowej w fazie czwartej. Stan z połowy XVI w. Ujęcie z lotu ptaka ukazujące attykę i formę pogrążonego dachu nad kaplicą  
Źródło: oprac. Sabina Więcek, 2015
