**FORTYFIKACJE GDAŃSKIE  
OD SCHYŁKU ŚREDNIOWIECZA  
DO KOŃCA XIX WIEKU.  
GENEZA, ROZWÓJ  
I PRZEMIANY PRZESTRZENNE  
UMOCNIEŃ GDAŃSKA  
I WISŁOUJŚCIA.  
STUDIUM ARCHEOLOGICZNE**

**CZĘŚĆ II ILUSTRACJE**

**PRACA DOKTORSKA NAPISANA  
W INSTYTUCIE ARCHEOLOGII  
POD KIERUNKIEM  
DR HAB. JANUSZA PIETRZAKA, PROF. UŁ**

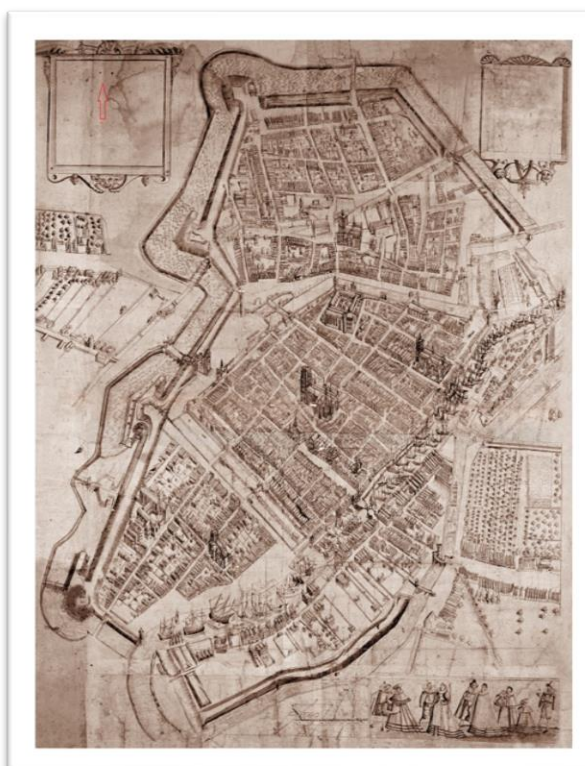
Ryc.1.8 Plan Gdańska z około 1600 roku. Od strony zachodniej widoczne są już nowożytnie umocnienia od wschodu i południa fortyfikacje o charakterze późnośredniowiecznym (ze zbiorów Krigsarkivet w Sztokholmie, kopia dostępna na stronie [https://fotopolska.eu/Gdansk/b25605,Mapy\\_i\\_plany.html?f=363074-foto](https://fotopolska.eu/Gdansk/b25605,Mapy_i_plany.html?f=363074-foto) z dnia 20.05.2019)

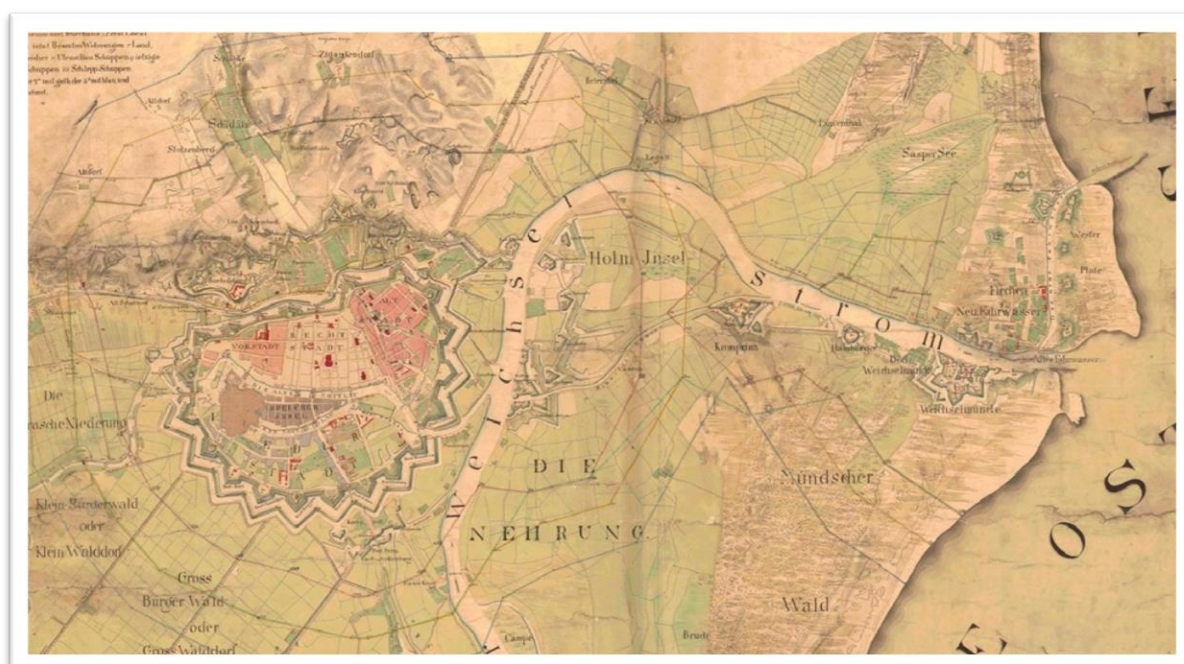
Ryc.1.10 Plan Twierdzy Gdańsk około 1835 roku z rozbudowanymi fortifikacjami Ostrowa, ciągu Wisły i Nowego Portu (Flis 2009, s. 149)

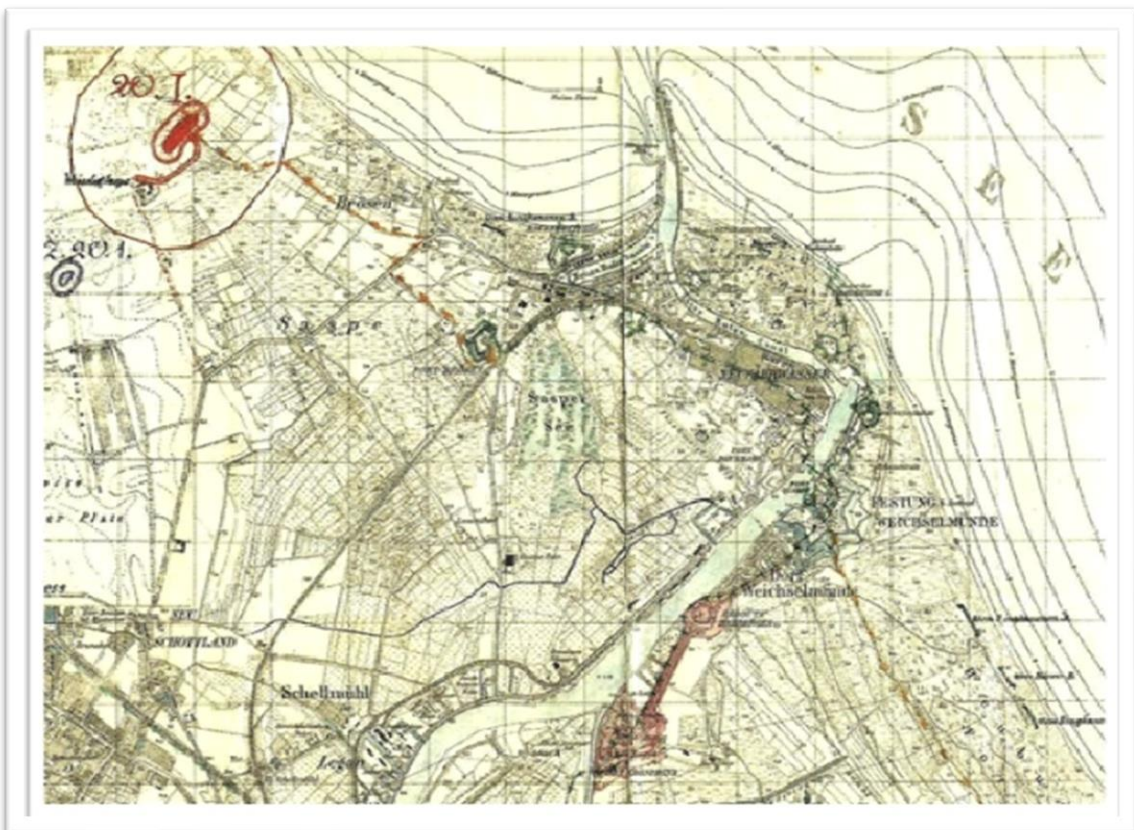
Ryc.1.11 Plan fortyfikacji nabrzeżnych Gdańska z 1899 roku (Bukal G. /red./ 2009, il. 13)

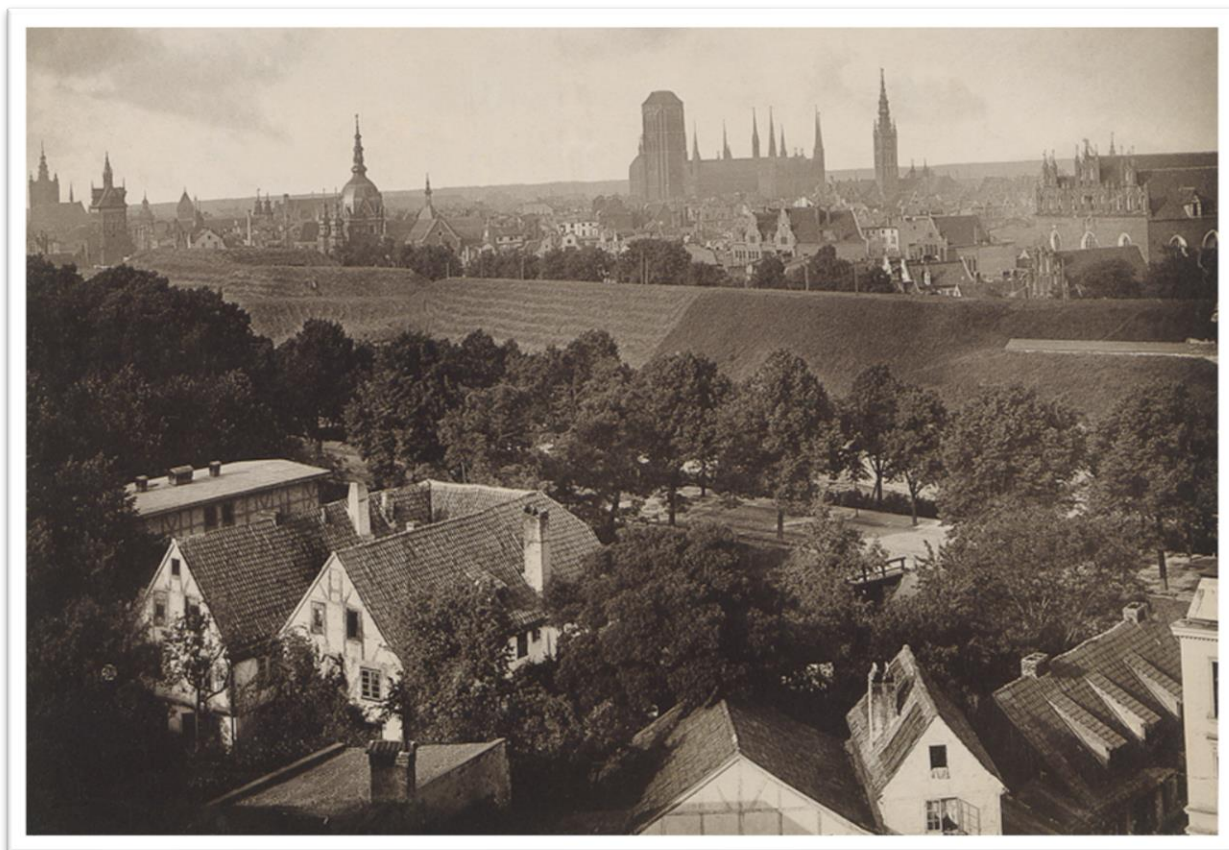
Ryc.1.17 Fragment zachodniego ciągu fortyfikacji pomiędzy Bramą Wyzynną a Bastionem Kot około 1894 roku  
(Tusk, Duda, Fortuna, Nawrocki 1996, s.108-109)

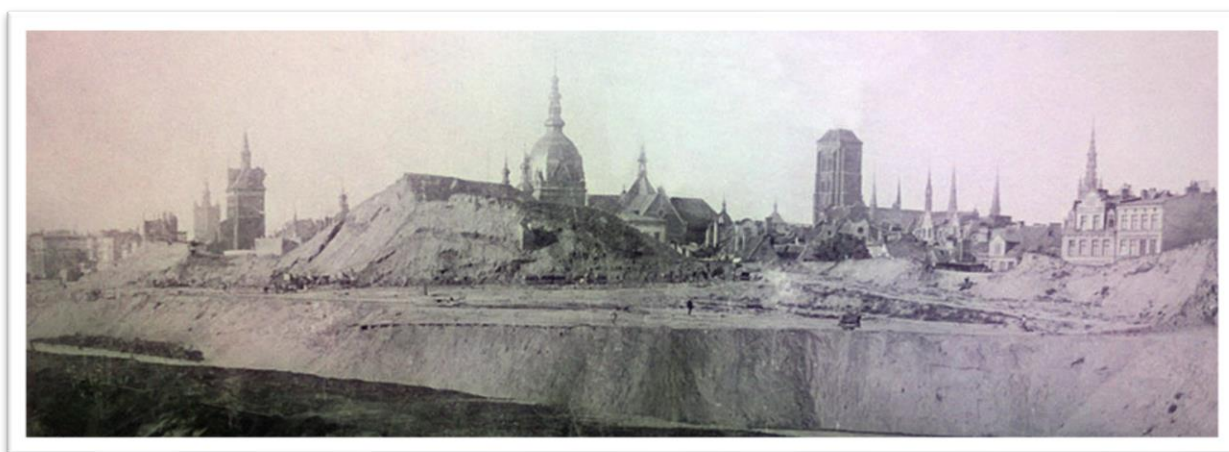
Ryc.1.18 Fortyfikacje nowożytne w trakcie rozbiórki wałów w rejonie dzisiejszej ulicy Okopowej około 1896 roku. (Tusk, Duda, Fortuna, Nawrocki 1996, s.114-115)

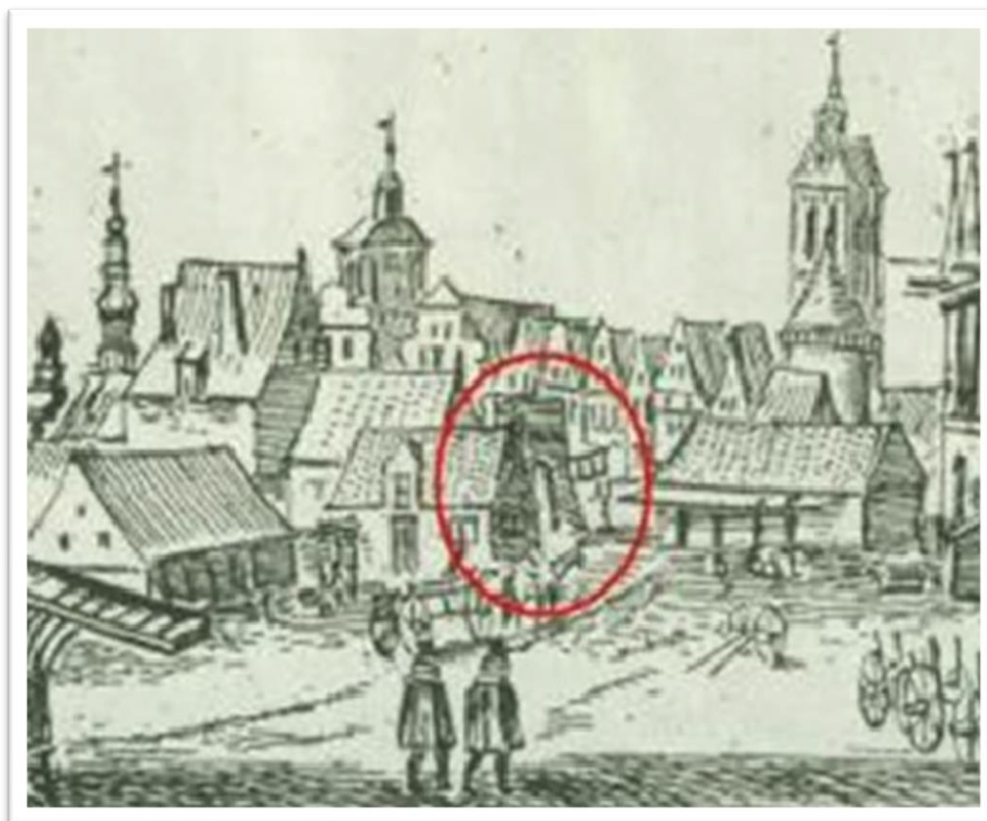
Ryc.2.2 Fragment ryciny przedstawiającej Targ Węglowy. Kółkiem oznaczono przedbramie Bramy Ludwisarskiej. W głębi oznaczone strzałką przedbramie Bramy Szerokiej

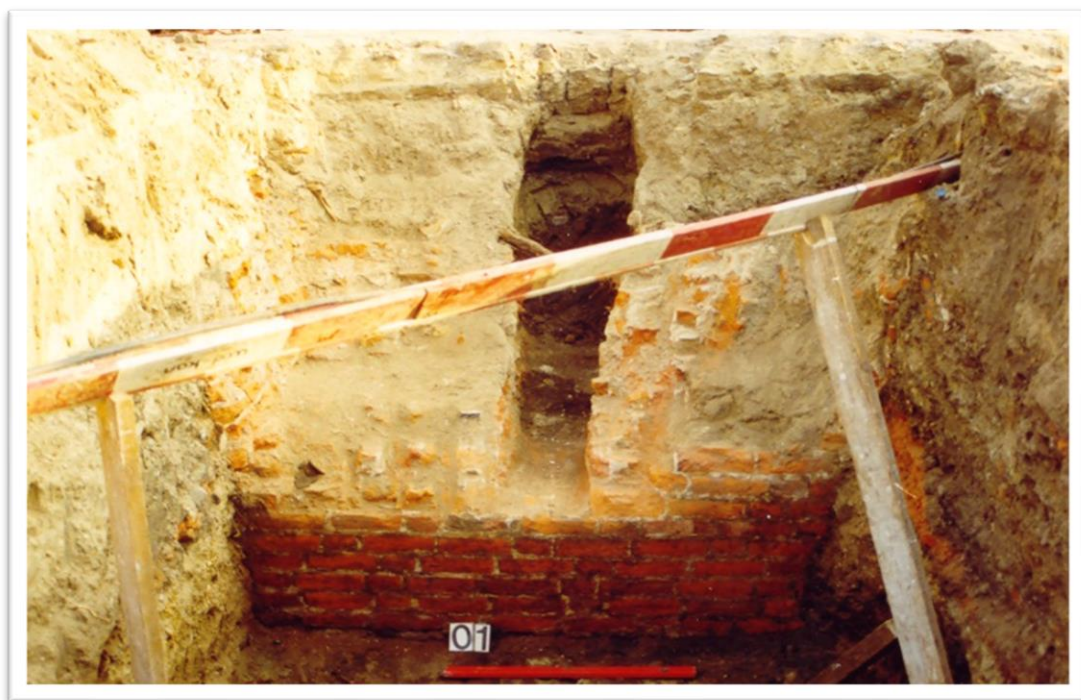
Ryc.2.3 Fragment północnej ściany przedbramia Bramy Ludwisarskiej. U góry widok od S u dołu widok od E (fot. B. Kościński)

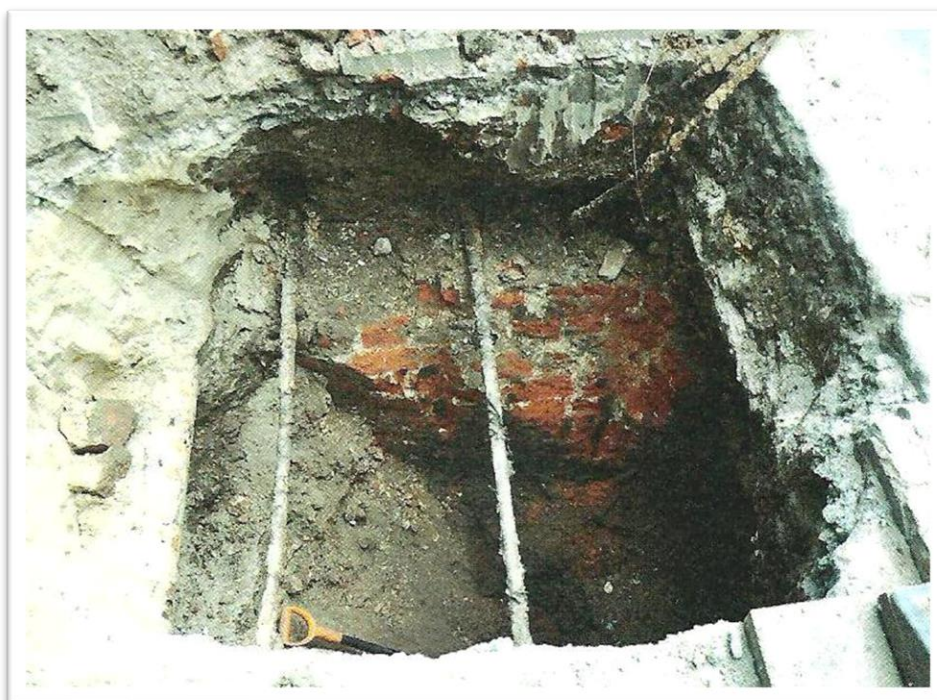
Ryc.2.4 Fragment szyi łączącej Bramę Szeroką z przedbramiem. Widok od S (fot. R. Krzywdziński)

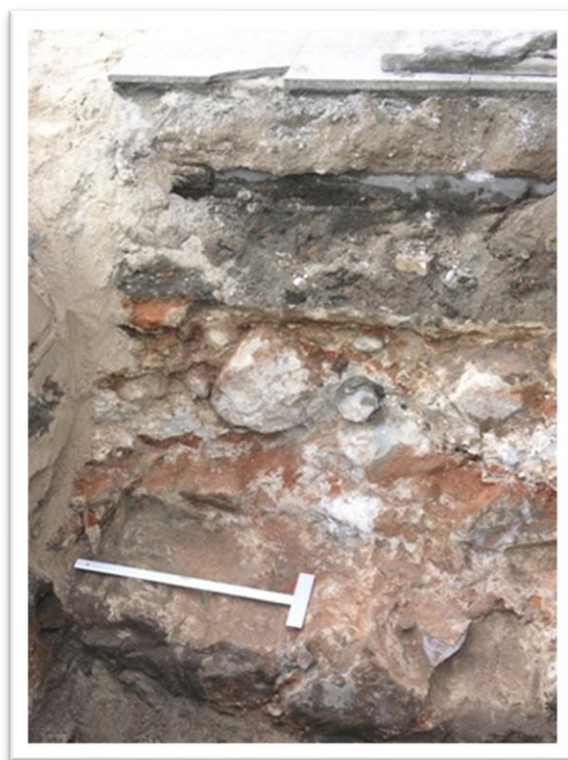
Ryc.2.6 Relikty wschodniego muru obronnego Głównego Miasta. Widok od S (fot. M. Kasprzak)

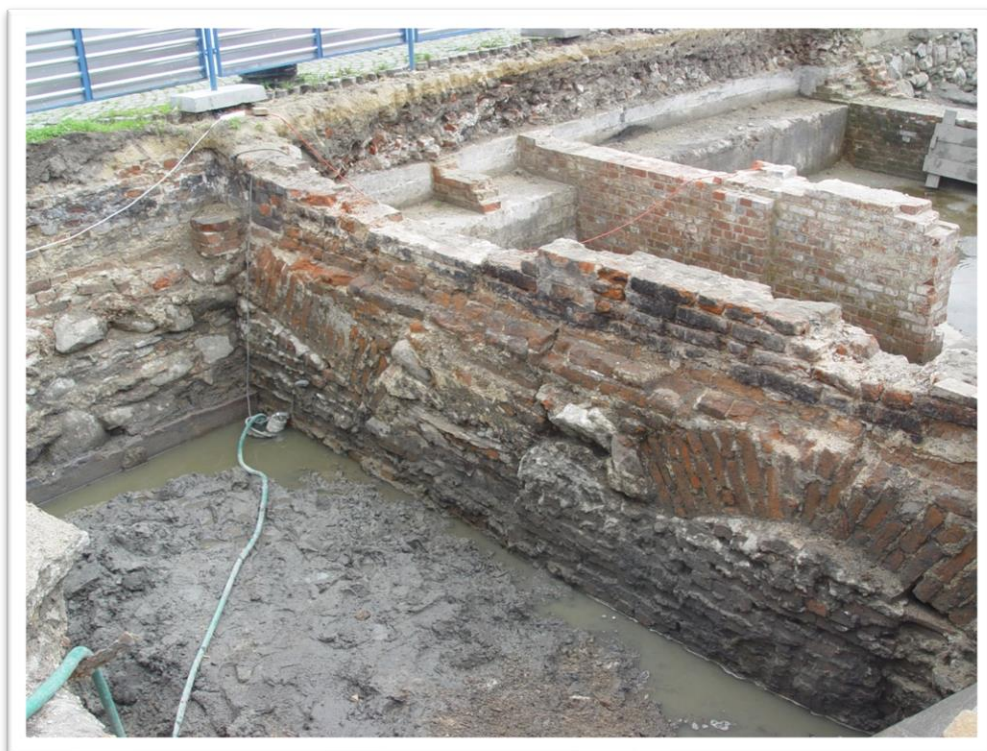
Ryc.2.8 Fragment fundamentu łukowego południowej ściany budynku bramnego -nieistniejącej Bramy św. Tobiasza. Widok od NE (fot. P. Matuszewski)

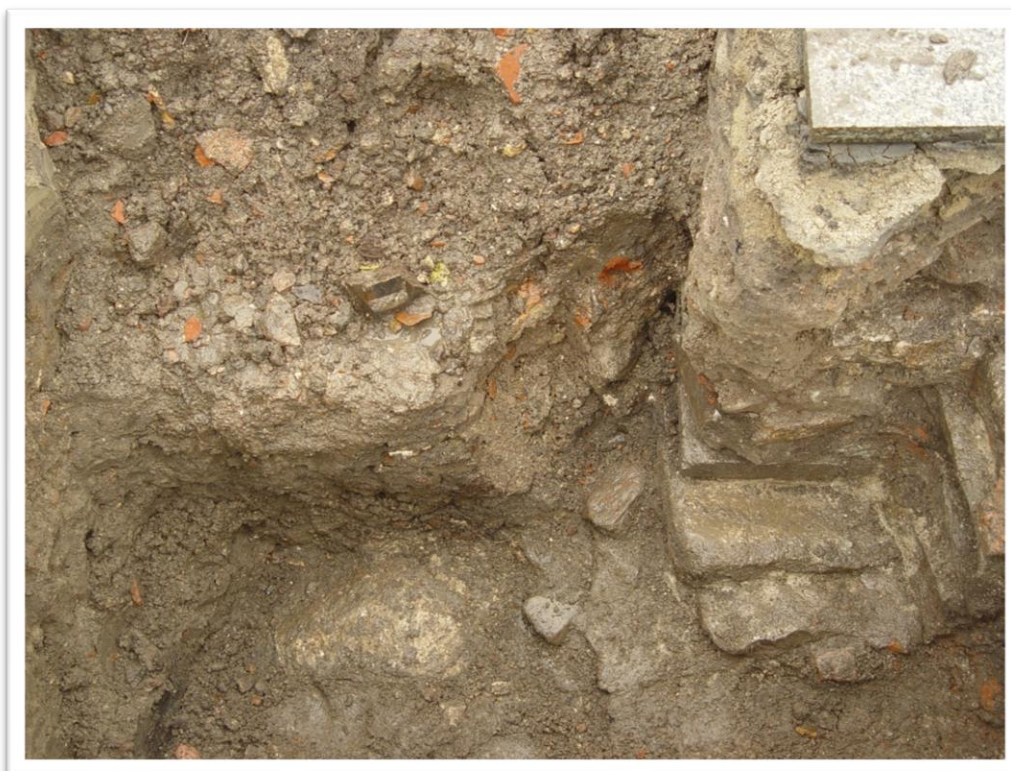
Ryc.2.9 Fragment fundamentu przejazdu bramnego nieistniejącej Bramy św. Tobiasza. Widok od NE (fot. M.Kasprzak)

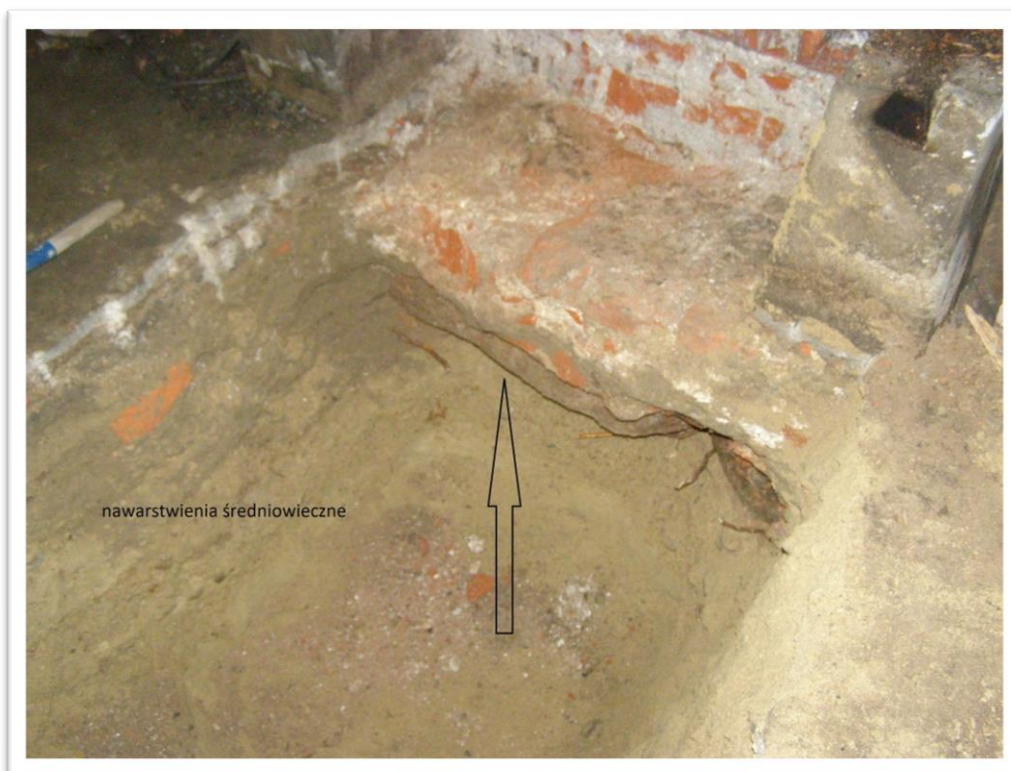
Ryc.2.12 Mur 1 w sondażu 2. Strzałką oznaczono spąg fundamentu. Powyżej nie skuta część muru z oryginalnym licem. Widok od SW (fot. i oprac. M. Kasprzak)

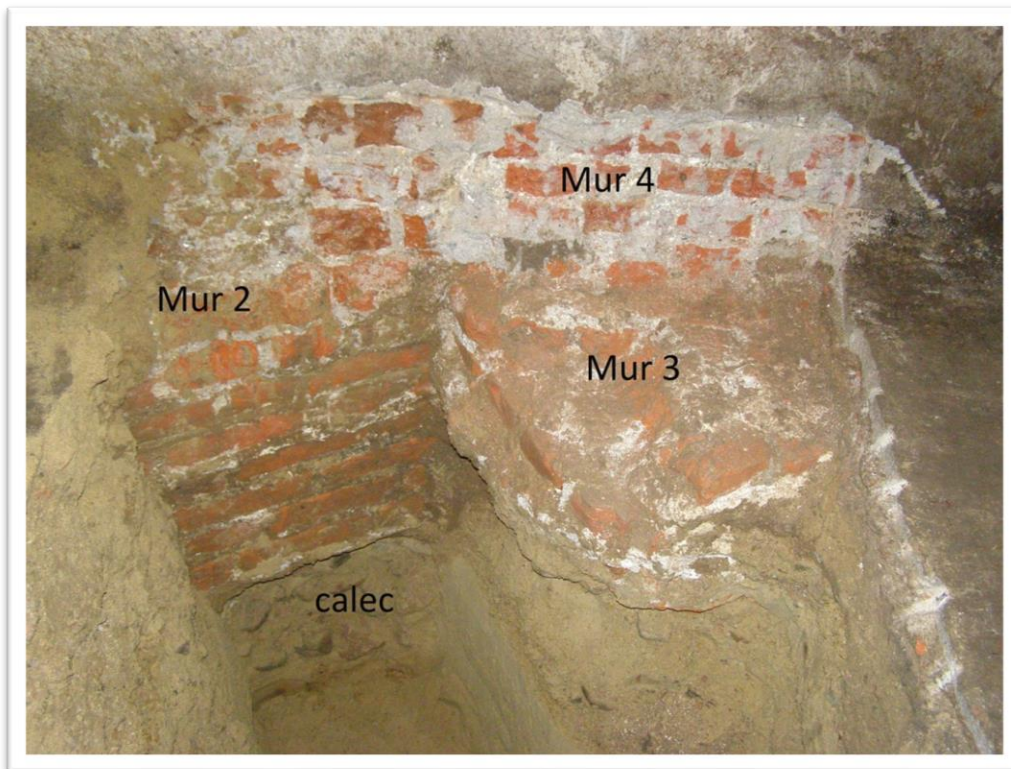
Ryc.2.13 Mur 2 – 4 w sondażu 2. Widok od NE (fot. i oprac. M. Kasprzak)

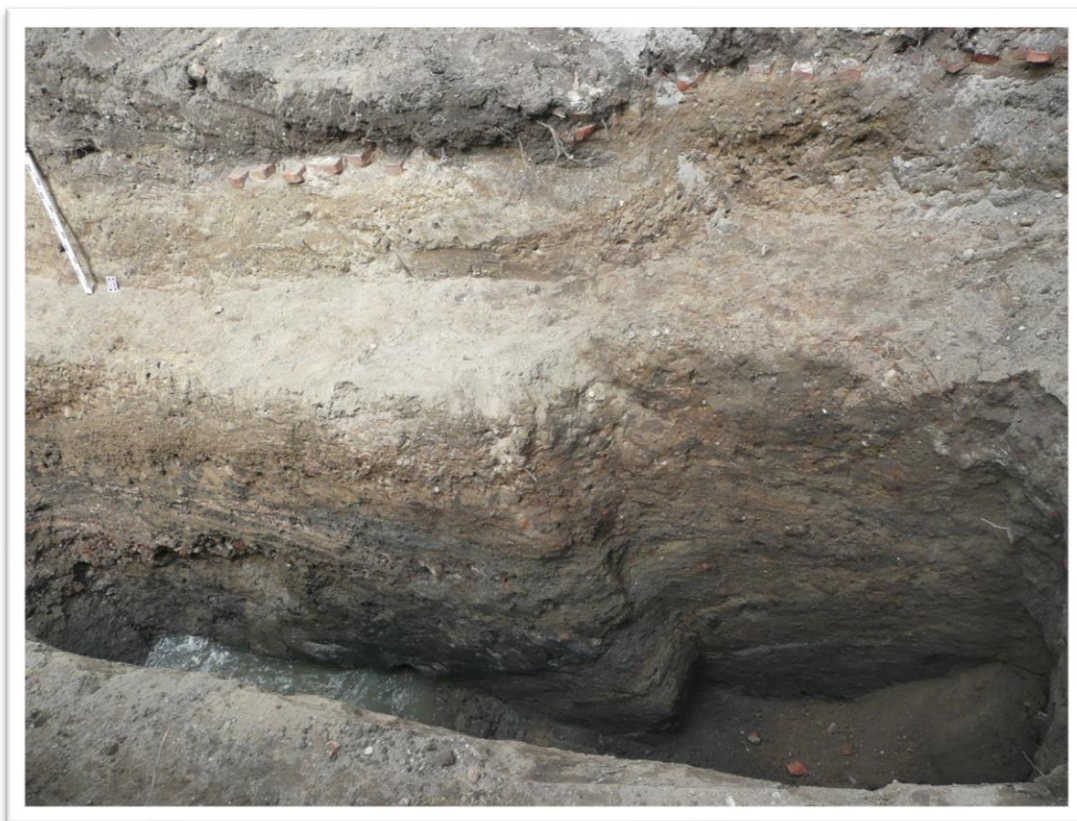
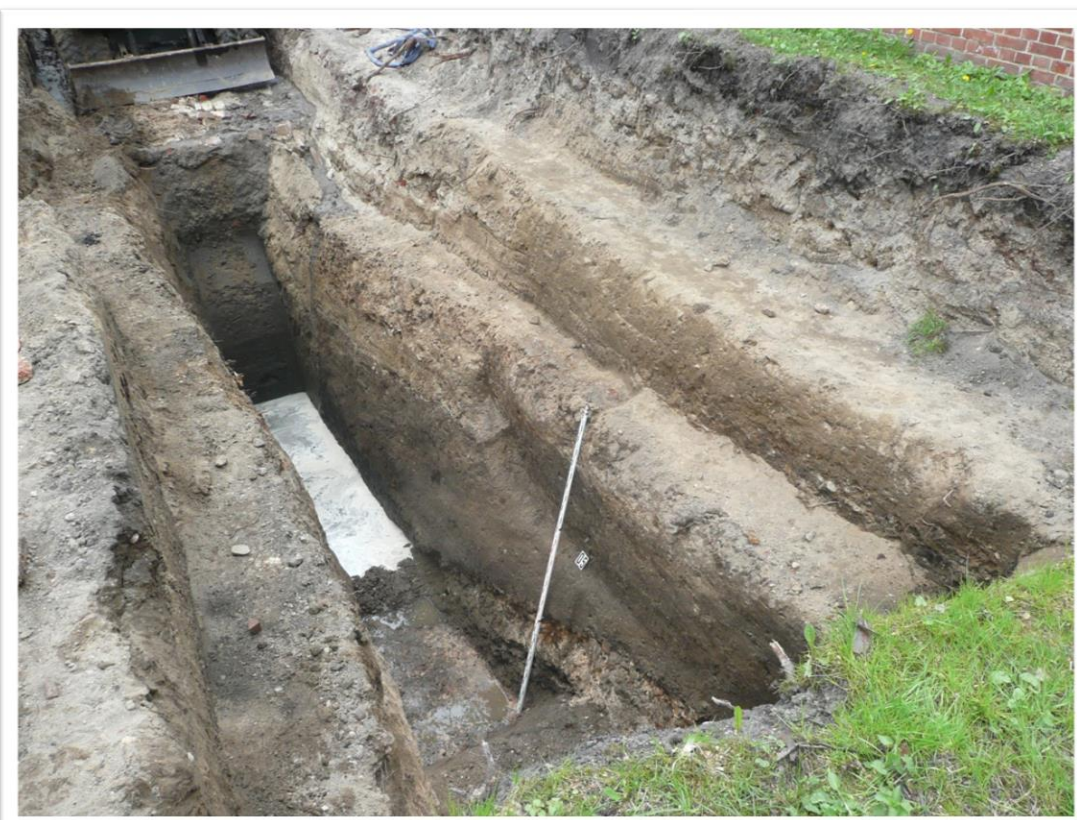
Ryc.2.19 Sondaż, profil N, część W i część E.  
W dnie wykopu nad lustrem wody gruntowej widoczna warstwa nr 9 (fot. M. Jagusiak)

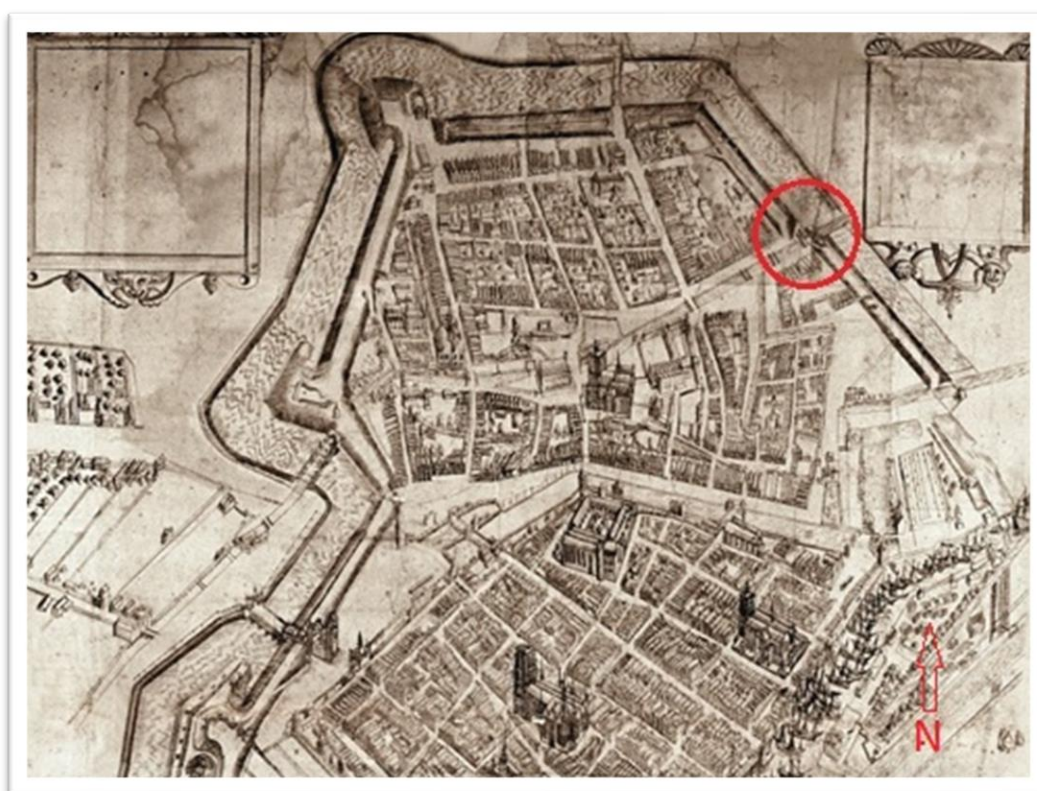
Ryc.2.21 Fragment tzw. "Planu Sztokholmskiego" z około 1600 roku z oznaczonym strzałką fragmentem fosi przy ulicy Wałowej 40 (ze zbiorów Krigsarkivet w Sztokholmie, kopia dostępna na stronie [https://fotopolska.eu/Gdansk/b25605.Mapy\\_i\\_plany.html?f=363074-foto](https://fotopolska.eu/Gdansk/b25605.Mapy_i_plany.html?f=363074-foto) z dnia 20.05.2019, oprac. A.Longa)

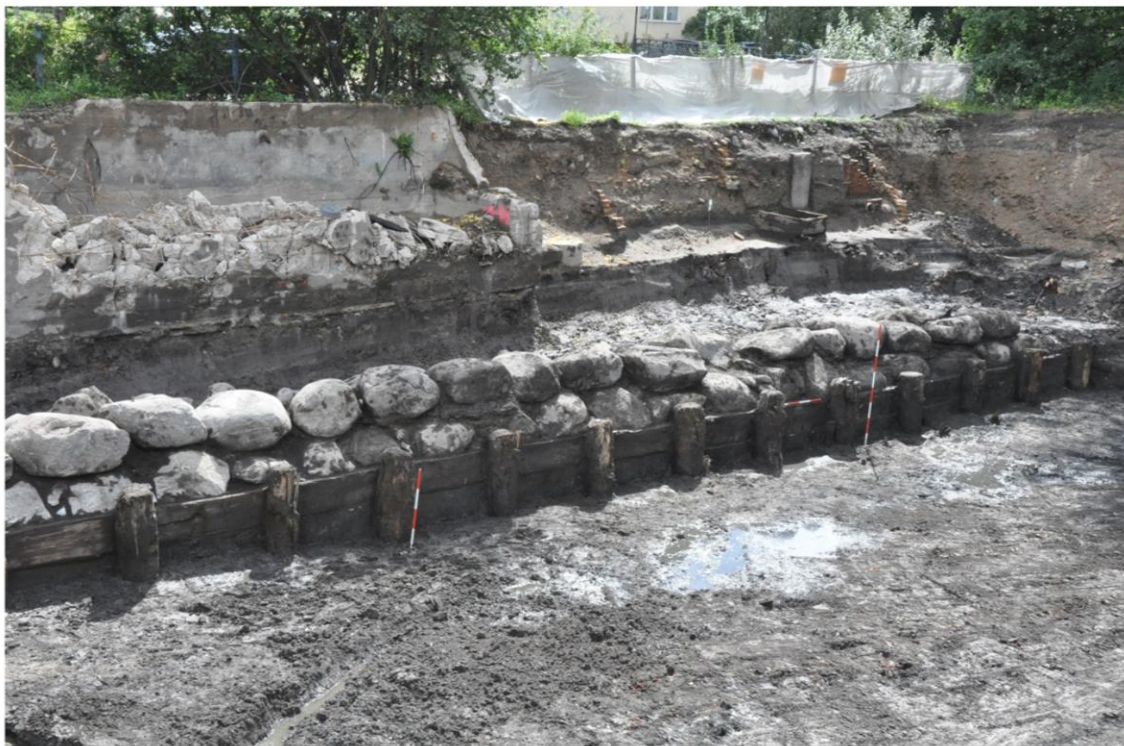
Ryc.2.22 Kamienne i drewniane umocnienia grobli na Starym Mieście odkryte przy ulicy Wałowej 40. Widok od N (fot i oprac. A.Longa)

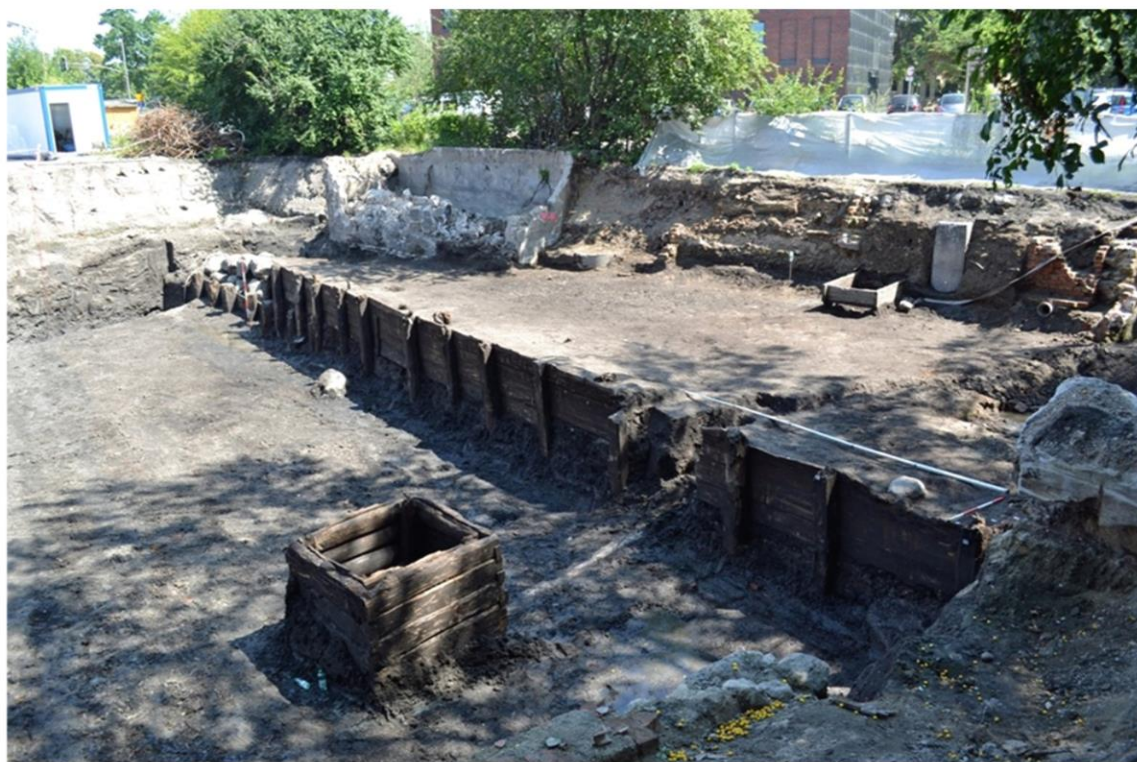
Ryc.2.23 Drewniane nabrzeże nadbudowane na starszej konstrukcji umocnień grobli odkrytą w północnej części Starego Miasta przy ulicy Wałowej 40. Widok od NE (fot i oprac. A.Longa)

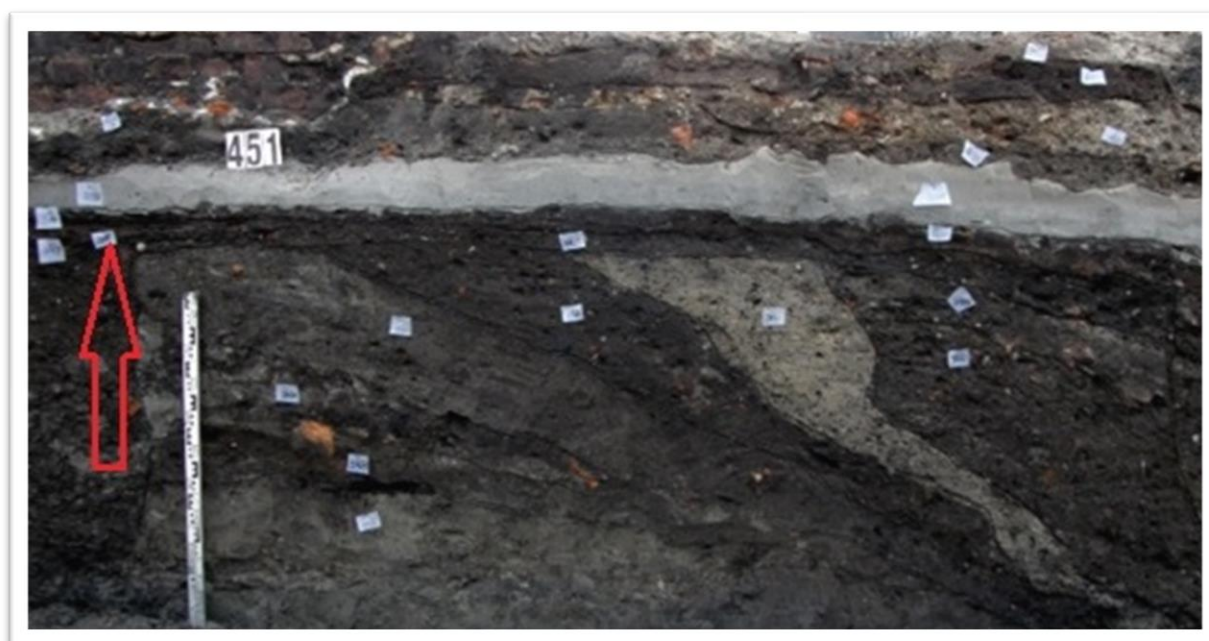
Ryc.2.25 Profil północny wykopu z 2008 roku z czytelnymi pozostałościami „Psiego Wału”. Strzałką oznaczono poziom zniszczenia nasypu. Widok od S (fot. P. Muntowski, oprac. M. Kasprzak)

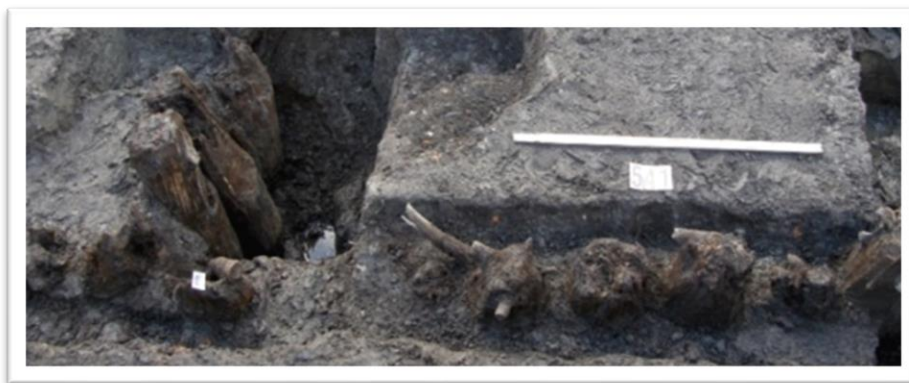
Ryc.3.26 Relikty drewnianej konstrukcji „Psiego Wału” odkryte przy ulicy Toruńskiej 10A w 2008 roku.  
Widok od S (fot. P. Muntowski)

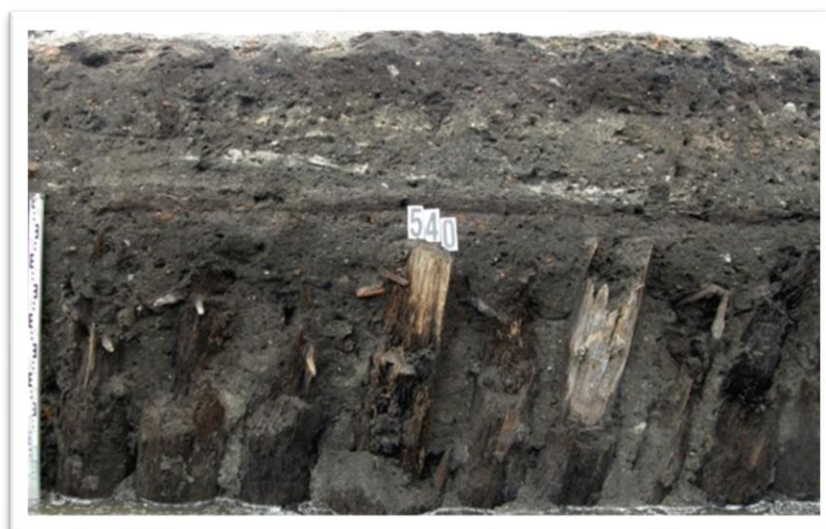
Ryc.2.27 Relikty drewnianej konstrukcji umocnień "Psiego Wału" zarejestrowane w 2008 roku przy ulicy  
Toruńskiej 10a. Profil W - widok od E (fot. P. Muntowski)

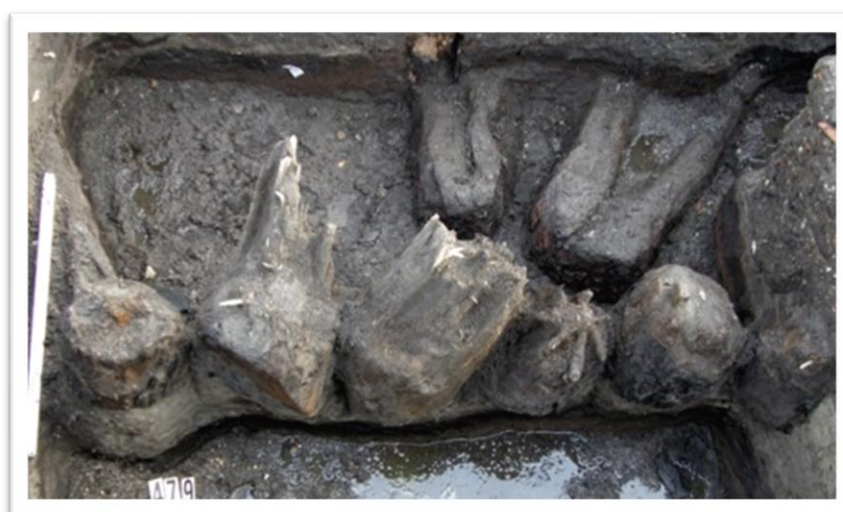
Ryc.2.28 Domniemane relikty palisady z połowy XV wieku odnalezione w 2008 roku przy ulicy Toruńskiej 10a.  
Widok z góry (fot. P. Muntowski)

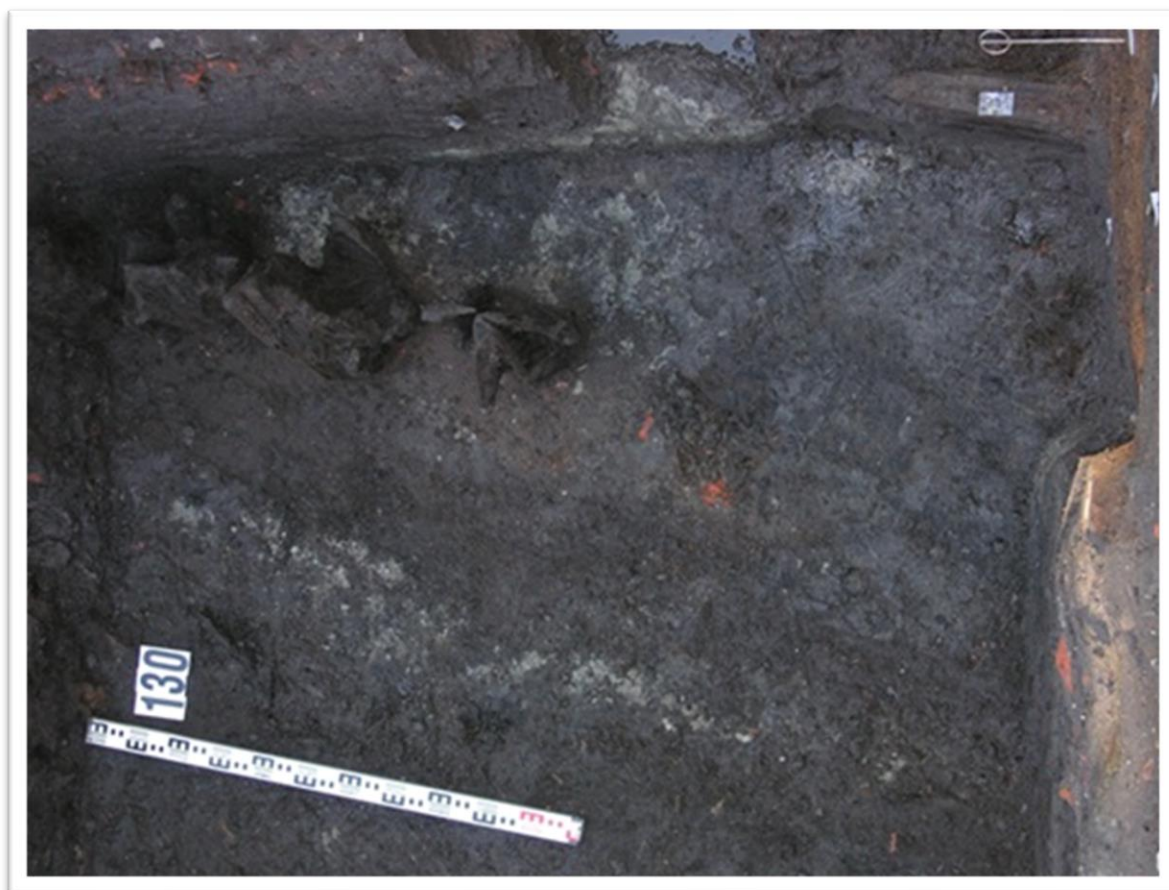
Ryc.2.29 Domniemane relikty „Psiego Wału” odsłonięte podczas badań przy ulicy Jaglanej w 2010 roku.  
Widok z góry (fot. P. Muntowski)

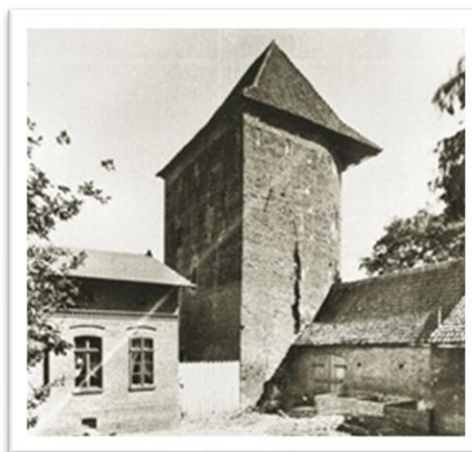
B Widok baszty od strony miasta. Przylegający do niej budynek stoi na pozostałościach gotyckiego muru obronnego (<http://strefahistorii.pl/gallery/3723-baszta-atutowa-pod-zrebem-dziedzictwo-utracone-na-dawnych-zdjeciach> z dnia 08.08.2019) (prawa ilustracja)

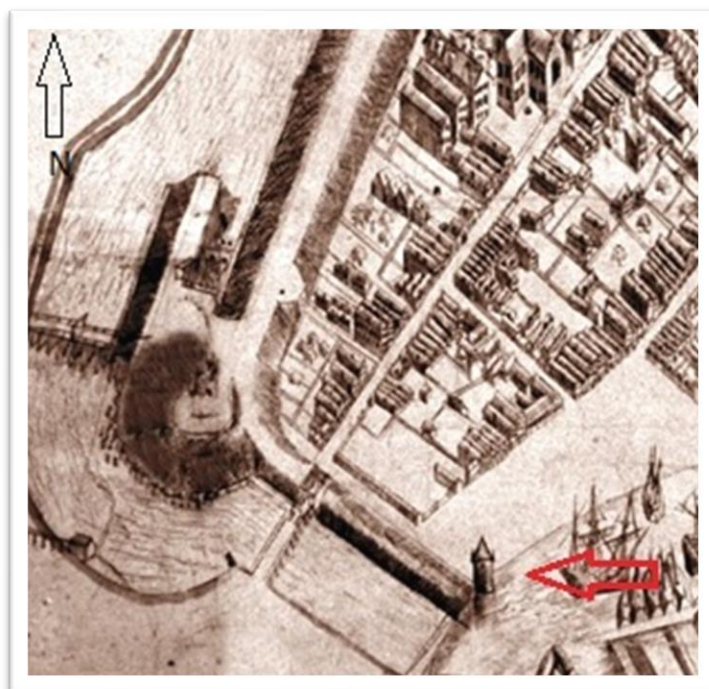
Ryc.2.31 A Baszta Atutowa. Pomiędzy basztami Brama Nowa i wały ziemne. Baszta Atutowa (oznaczona strzałką) usytuowana nad sama wodą

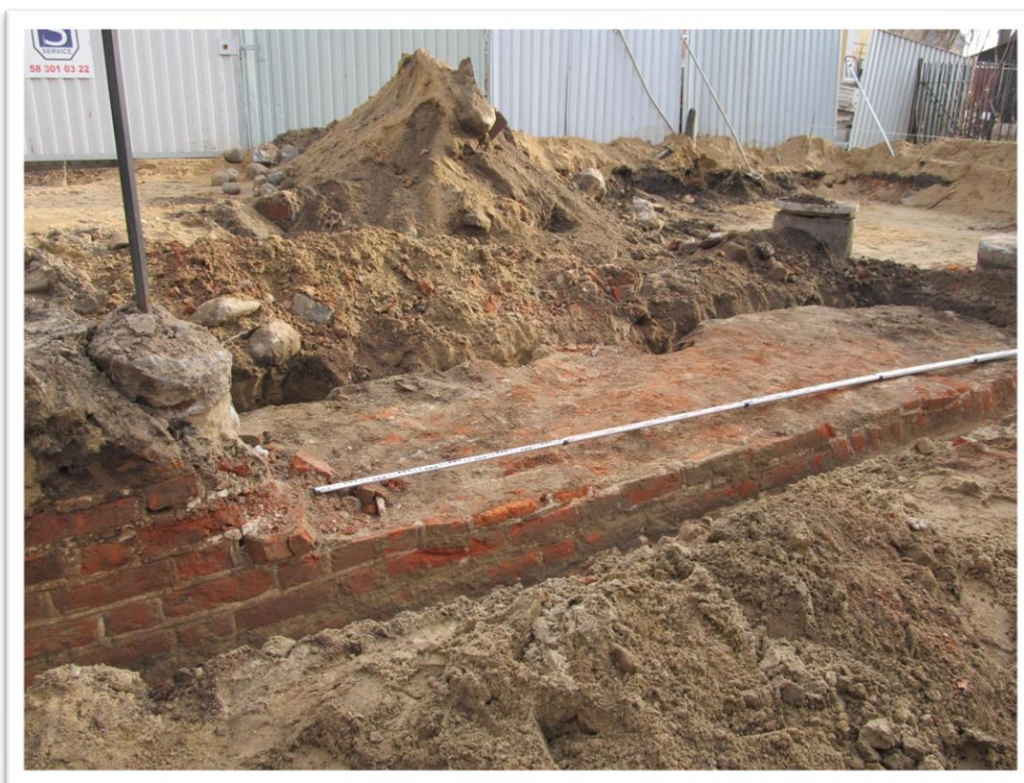
Ryc.2.32 A fragment odsłoniętego w 2011 roku gotyckiego muru obronnego przy Baszcie Atutowej, Widok od S  
B zbliżenie na mur obronny. Widok od S, fragment części fundamentowej Baszty Atutowej. Widok od S.,

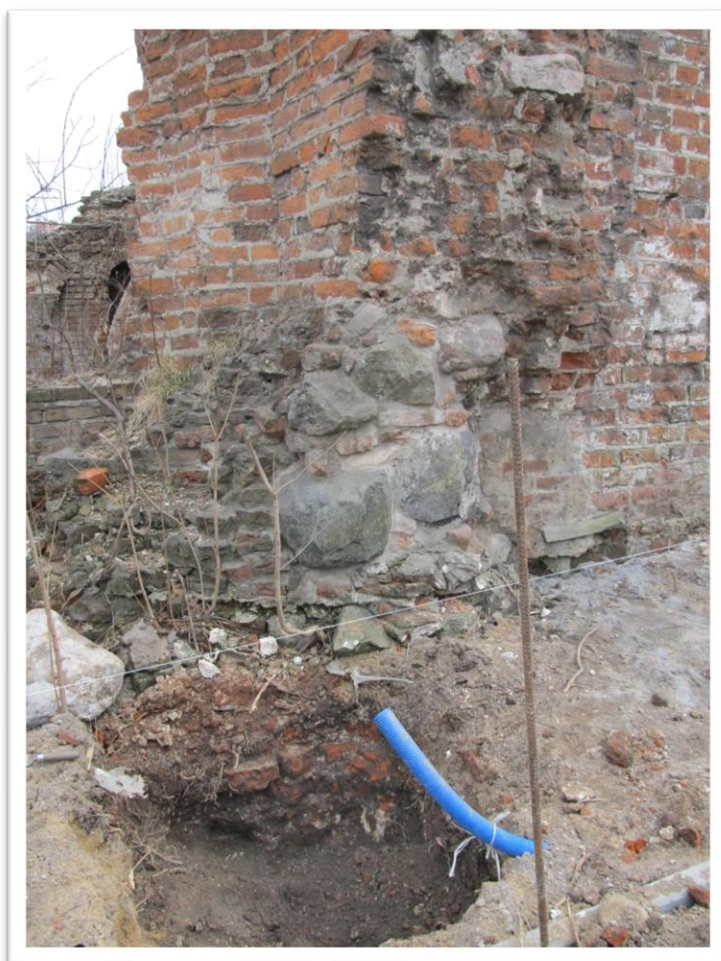
Ryc.2.32 C dolna część Baszty Atutowej (fot. M. Kasprzak) Widok od SW  
D. fragment muru obronnego odsłoniętego w trakcie nadzorów prowadzonych w 2009 roku  
(fot. K. Sarach-Kocińska)

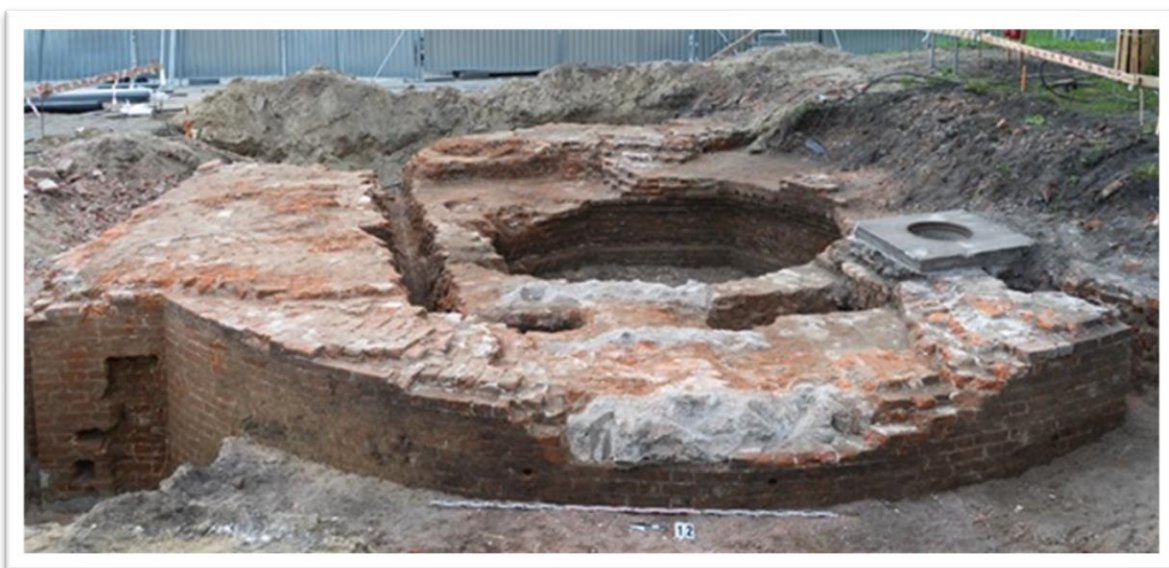
A

Ryc.2.33 A. Relikty Baszty Nowej. Widoczny fragment muru zamurowanym otworem wejściowym. Widok od W (fot. P. Muntowski)

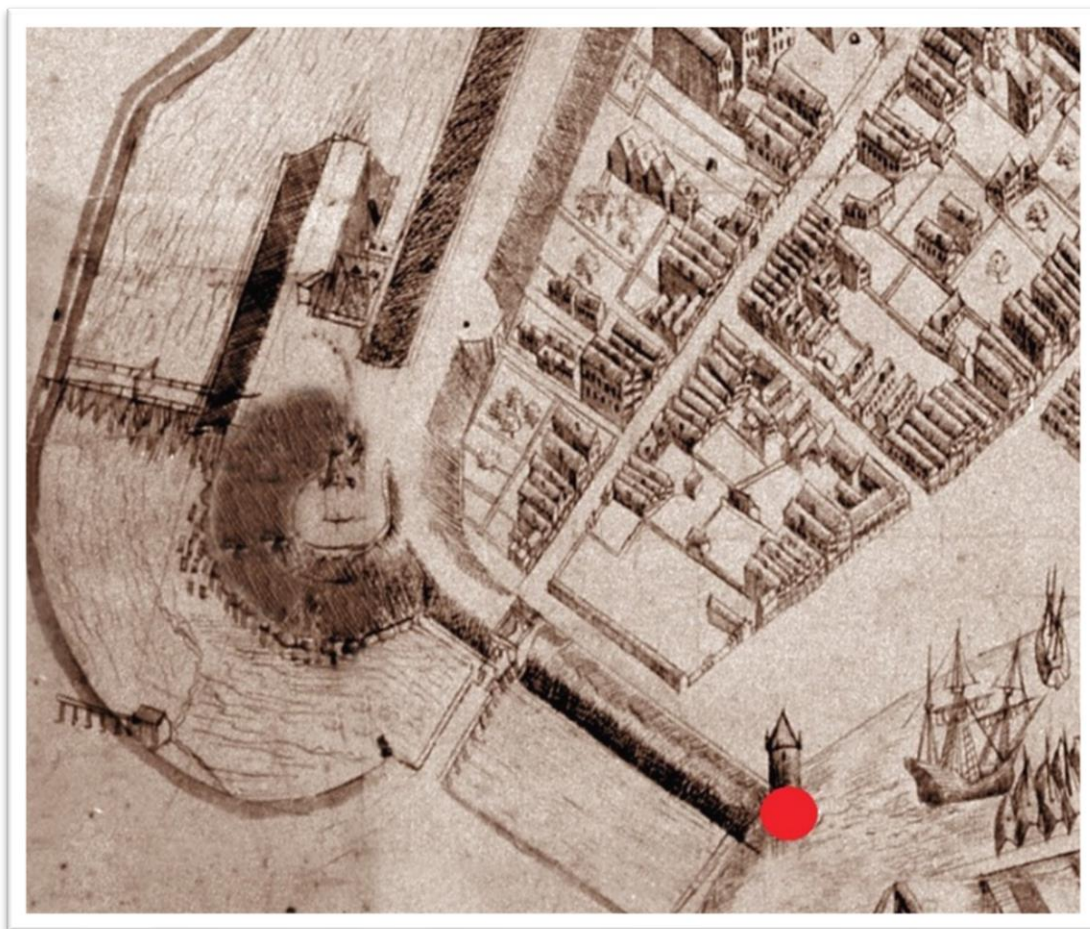
Ryc.3.1 A Fragment planu z około 1600 roku. Baszta Atutowa (oznaczona kropką) usytuowana nad sama wodą  
 (ze zbiorów Krigsarkivet w Sztokholmie, kopia dostępna na stronie  
[https://fotopolska.eu/Gdansk/b25605,Mapy\\_i\\_plany.html?f=363074-foto z dnia 20.05.2019\),](https://fotopolska.eu/Gdansk/b25605,Mapy_i_plany.html?f=363074-foto z dnia 20.05.2019),)  
 B Fragment dolnej części wału na osi W-E część zachodnia (fot. i oprac. M. Kasprzak)

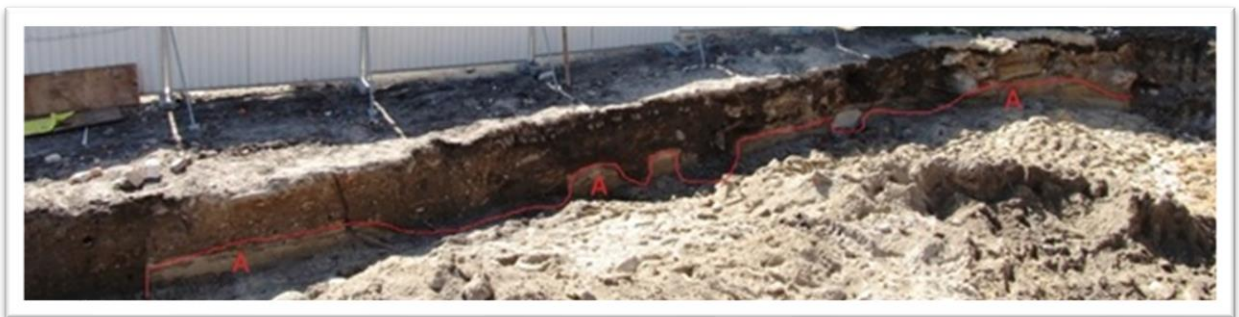
Ryc.3.1 C Fragment wału - przekrój poprzeczny na osi S -N widoczne wkopy pod pale  
(rys. E. Drozd, oprac. M. Kasprzak)  
D Fragment wału - przekrój podłużny na osi S -N. Literą A oznaczono nawarstwienia wału  
(fot. i oprac. M. Kasprzak)

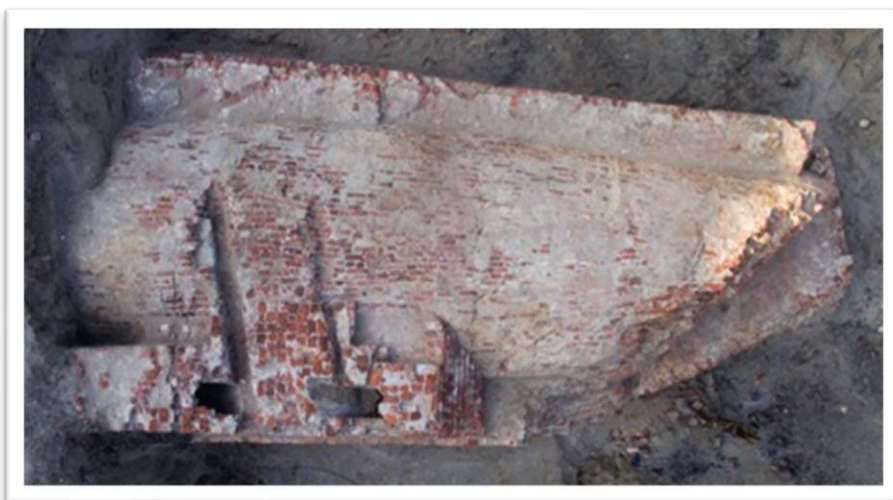
Ryc.3.3 Kazamata późnogotycka A widok z góry widoczne przewody kominowe/wentylacyjne,  
 B Kazamata późnogotycka, narożnik NW, widok od W,  
 C Profil nasypu wału z XVI wieku częściowo zniszczony w trakcie budowy Bastionu Wiebego.  
 Widok od N (fot. P. Muntowski)
