**FORTYFIKACJE GDAŃSKIE  
OD SCHYŁKU ŚREDNIOWIECZA  
DO KOŃCA XIX WIEKU.  
GENEZA, ROZWÓJ  
I PRZEMIANY PRZESTRZENNE  
UMOCNIEŃ GDAŃSKA  
I WISŁOUJŚCIA.  
STUDIUM ARCHEOLOGICZNE**

**CZĘŚĆ II ILUSTRACJE**

**PRACA DOKTORSKA NAPISANA  
W INSTYTUCIE ARCHEOLOGII  
POD KIERUNKIEM  
DR HAB. JANUSZA PIETRZAKA, PROF. UŁ**

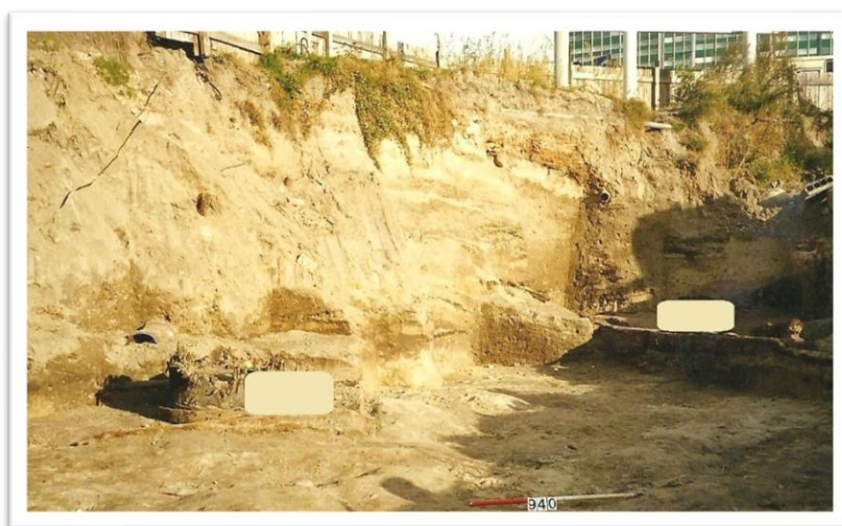
C

Ryc.3.4 A Fragment planu D. Bushego z 1869 roku (APG1126/376) z zaznaczonym białym okręgiem obszarem badań, B- D. Przekrój przez bastion na osi N – S (fot. I oprac. M. Kasprzak)

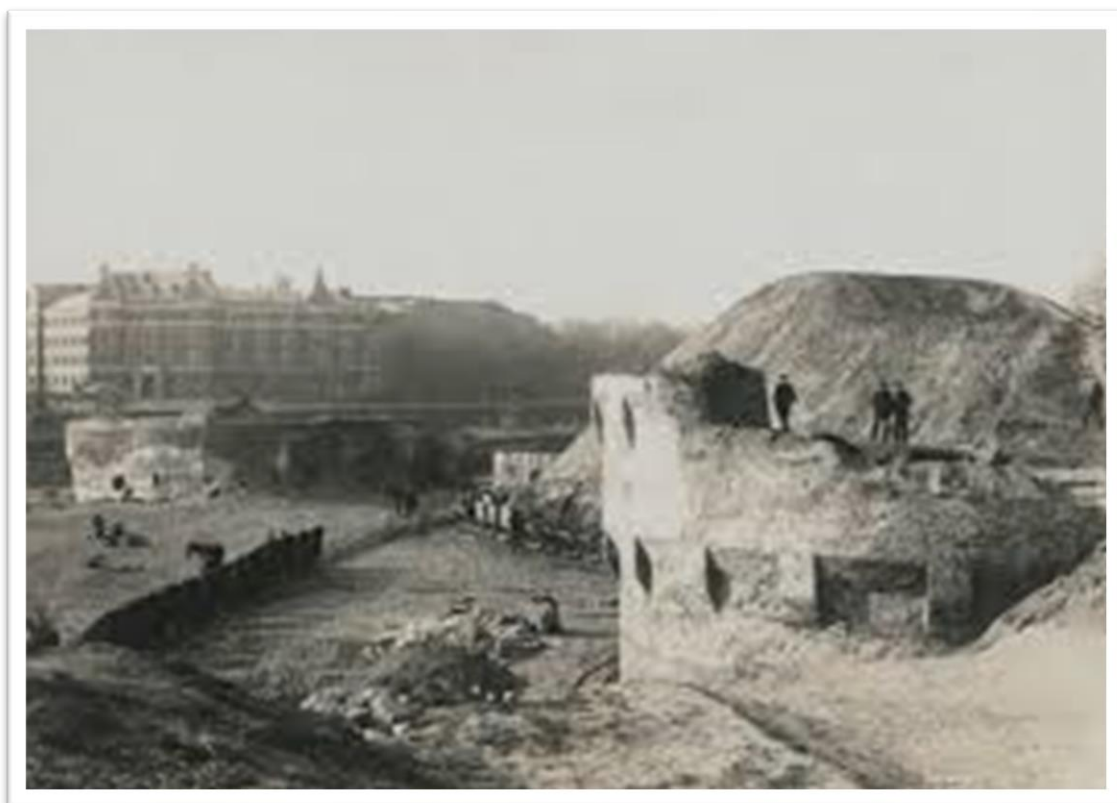
Ryc.3.6 Bastion św. Elżbiety w trakcie rozbiórki na początku XX wieku. W głębi fotografii XVI wieczna podkowiasta konstrukcja użytkowana jako magazyn prochowy (Tusk, Duda, Fortuna, Nawrocki 1996, s.14)

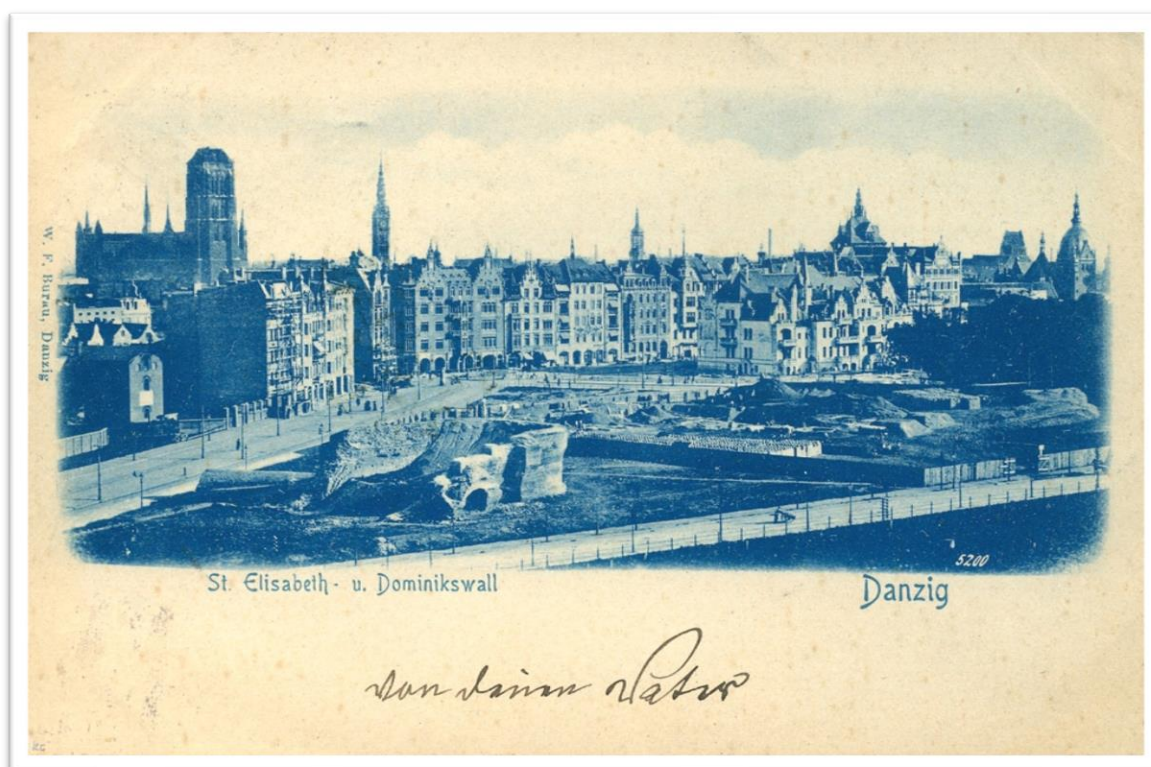
Ryc.3.7 Pocztówka przedstawiająca Podwale Grodzkie w trakcie rozbiórki Bastionu św. Elżbiety, widoczna XVI wieczna bastej (źródło <https://fotopolska.eu/706631,foto.html?o=b4401> z dnia 20.07.2020)

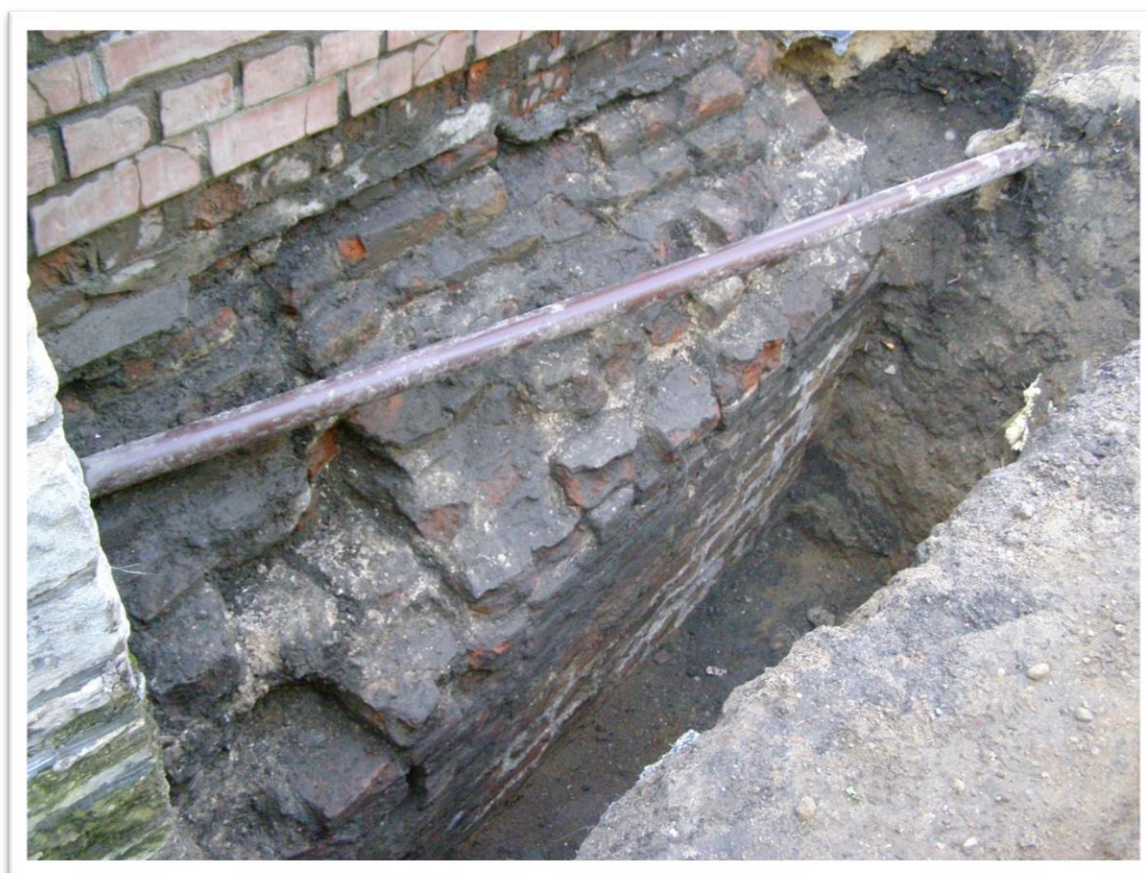
Ryc.3.9 Część przypory odkrytej w sondażu 1 poniżej obecnego poziomu użytkowego. W prawej części zdjęcia widoczne nawarstwienia ziemne. Widok od NE (fot. M. Kasprzak)

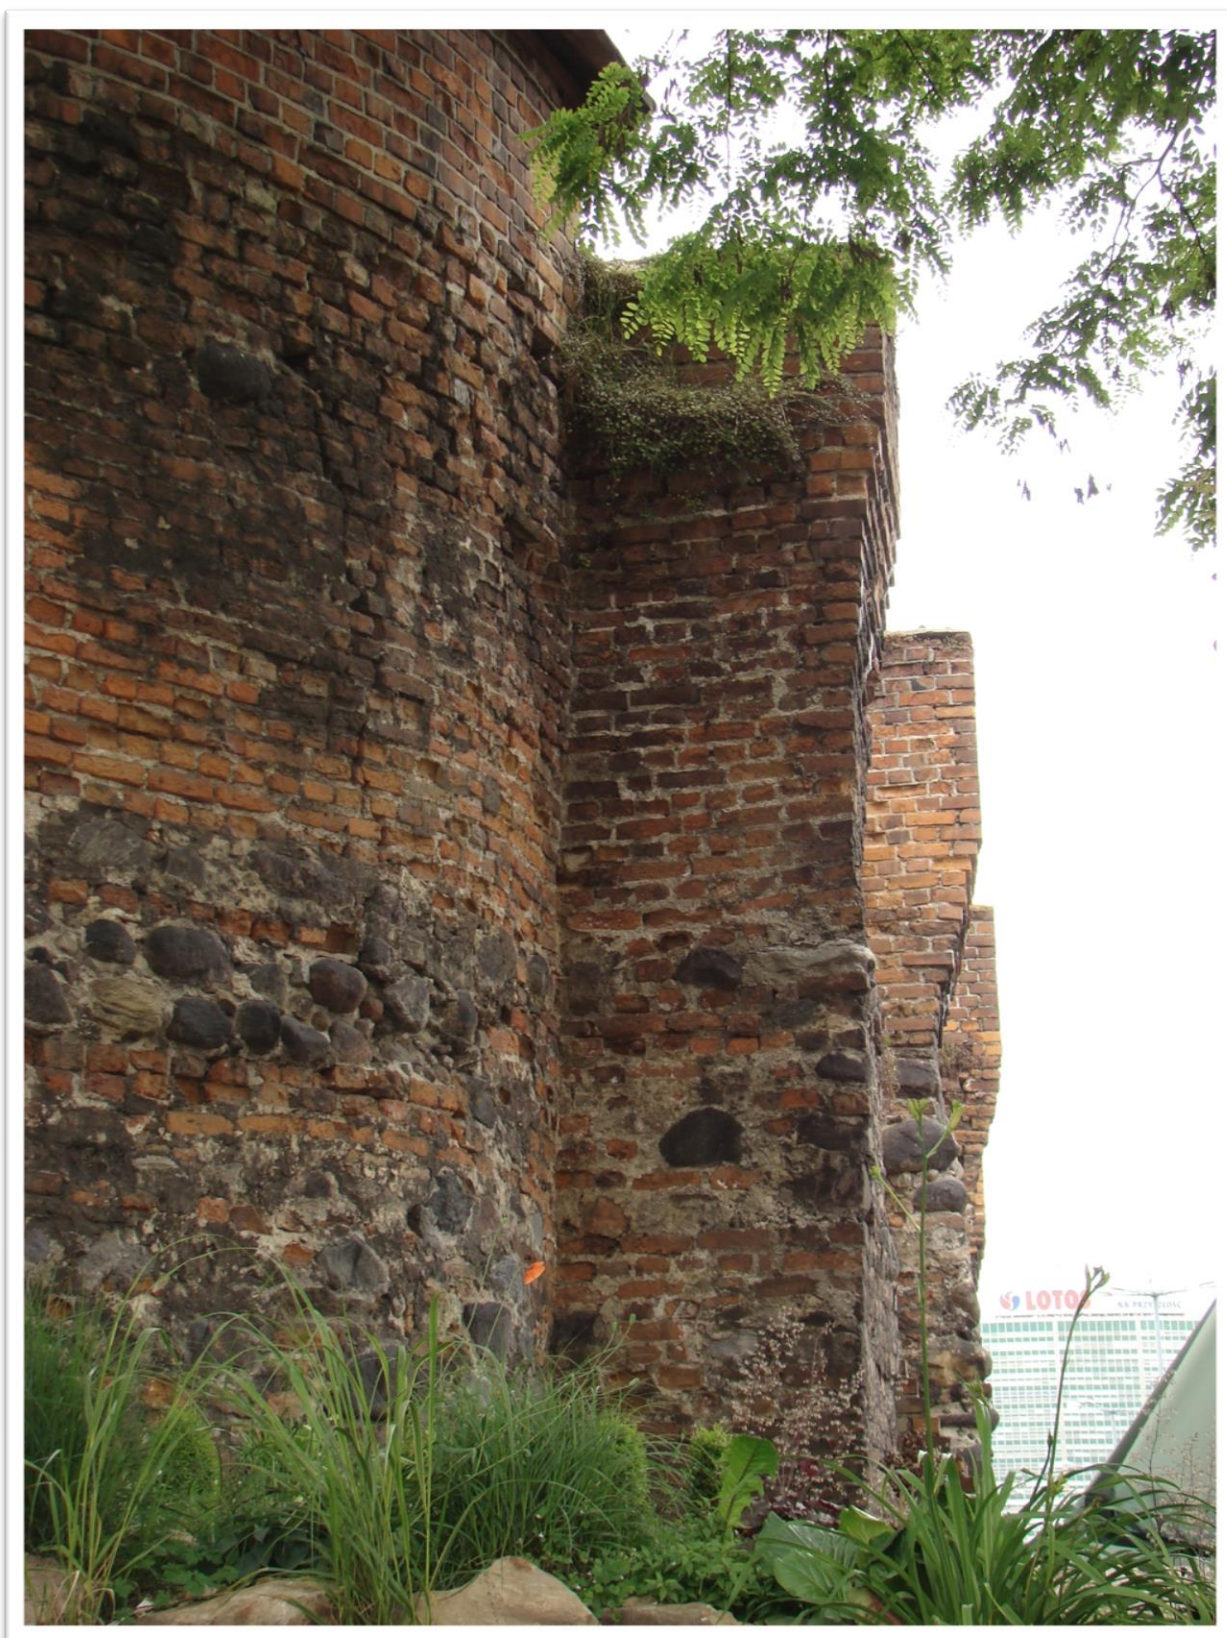
Ryc.3.10 Ściana wschodnia bastei z przyporami. Widok od S (fot. P. Matuszewski)

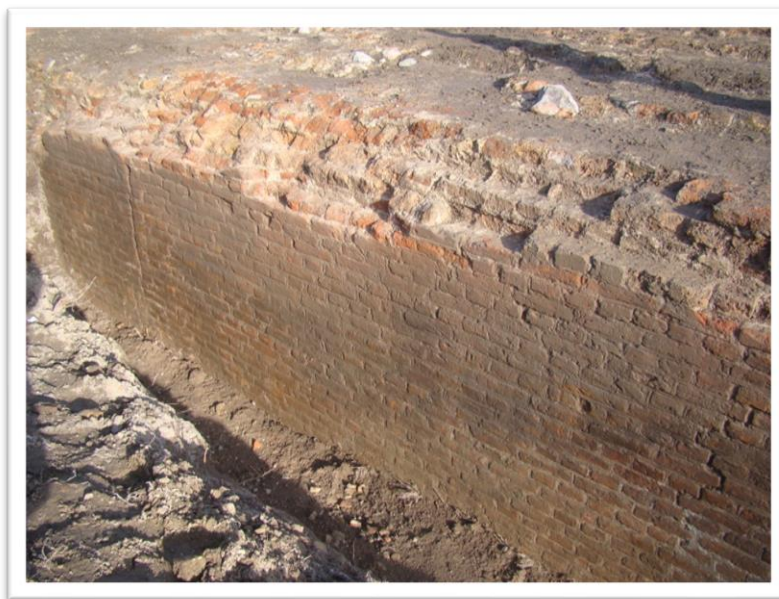
Ryc.3.12 A Lico zachodnie czoła Bastionu Kot, prawe ramię. Widok od SW (fot. M. Kulesz -Hodysz),  
 B Lico wschodnie muru wewnętrznego barku Bastionu Kot z widoczną koroną muru barku z kazamatami  
 dolnymi. Widok od E (fot. M. Kulesz -Hodysz),  
 C Fragment zachowanego nasypu Bastionu Kot. Widok od S (fot. M. Kulesz -Hodysz)

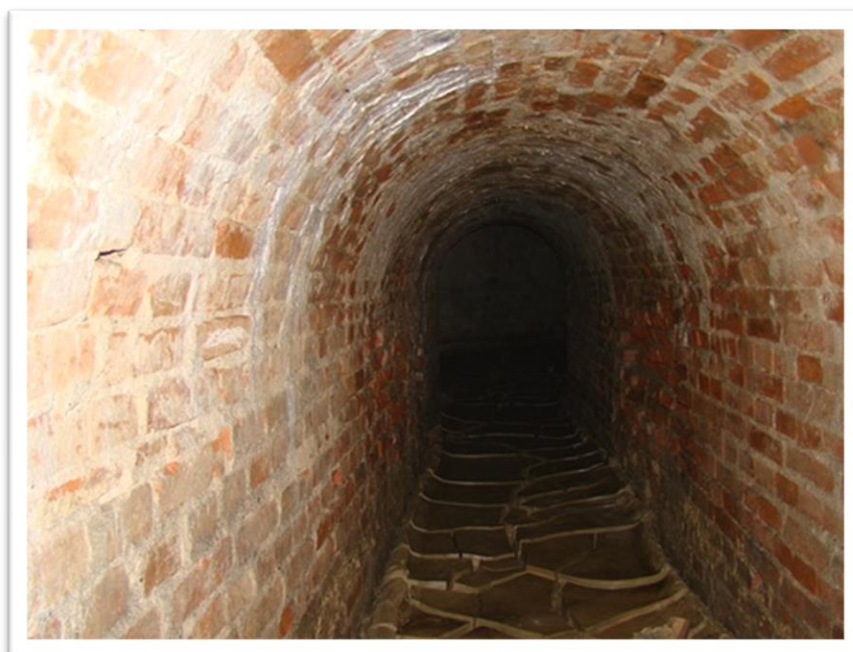
Ryc.3.13 A Plan kazamat bastionu Kot (przerys Bukal 2012 s,338,il.5.51 według T. Siczek - Iżewskiej),  
 B Główny korytarz kazamat wewnątrz Bastionu Kot w 2015 roku (fot. S. Kurzyńska),  
 C fotogram lewego barku Bastionu Kot z 2016 roku (P. Muntowski)

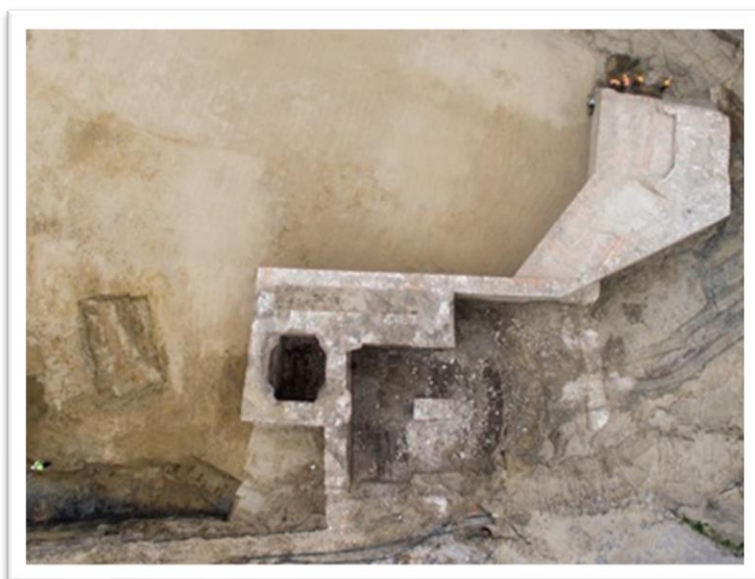
Ryc.3.14 A Kazamata Bastionu Wiebego w trakcie prac archeologicznych. Widok z góry od E  
(fot. P. Muntowski),

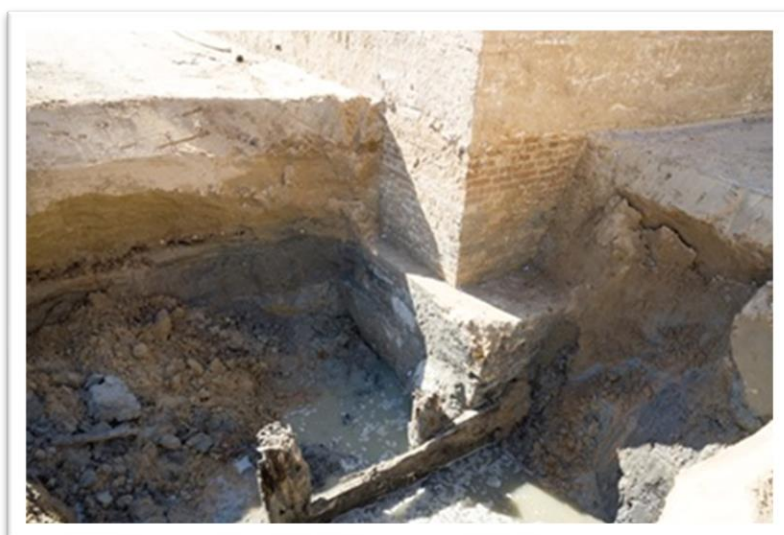
B Kazamata Bastionu Wiebego, fundament narożnika SE oraz szalunek wykopu budowlanego.  
Widok od S (fot. P. Muntowski),

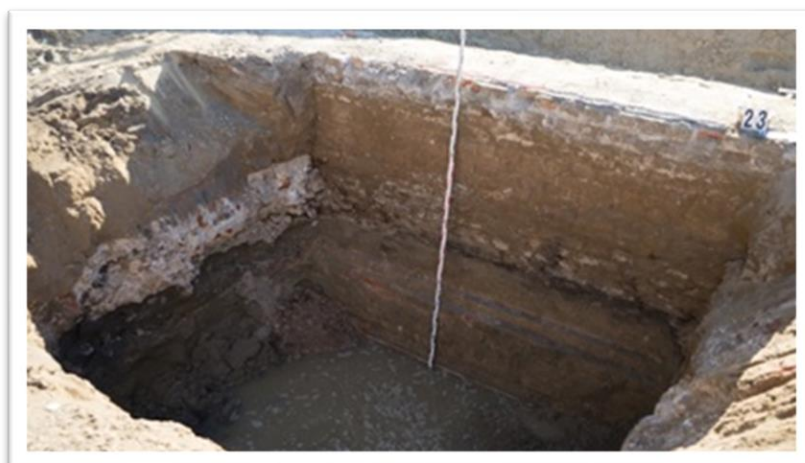
C Mur czoła Bastionu Wiebego. Widok od strony E (fot. P. Muntowski)

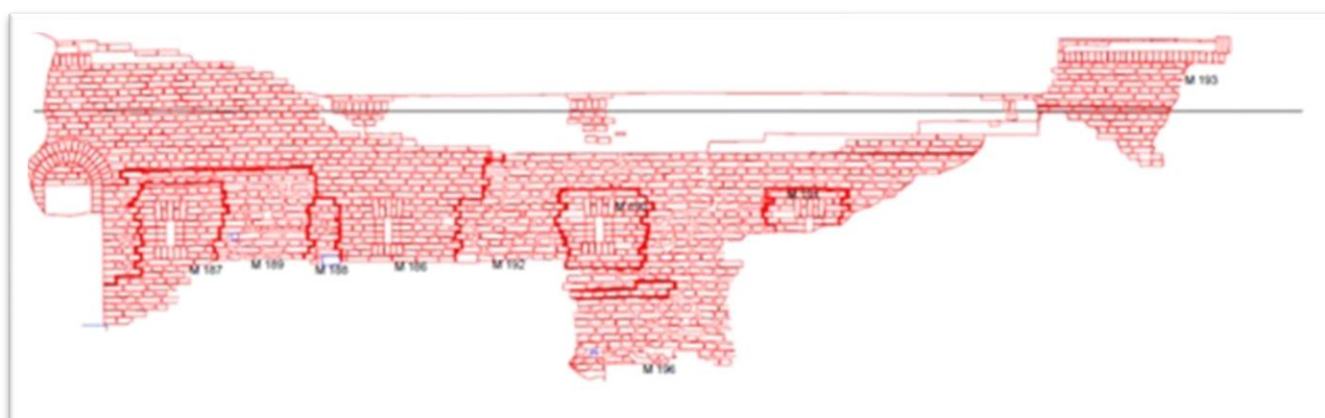
Ryc.3.15 A Fragment plany D. Bushego z 1869 roku. Kwadratem oznaczono mur,  
 B Lico wewnętrzne muru fosbrei odkryte w 1997 roku.  
 Widoczne liczne przemurowania odkrytego fragmentu muru  
 (rys. i oprac. Dział Cyfryzacji i Archiwizacji Muzeum Archeologiczne w Gdańsku)

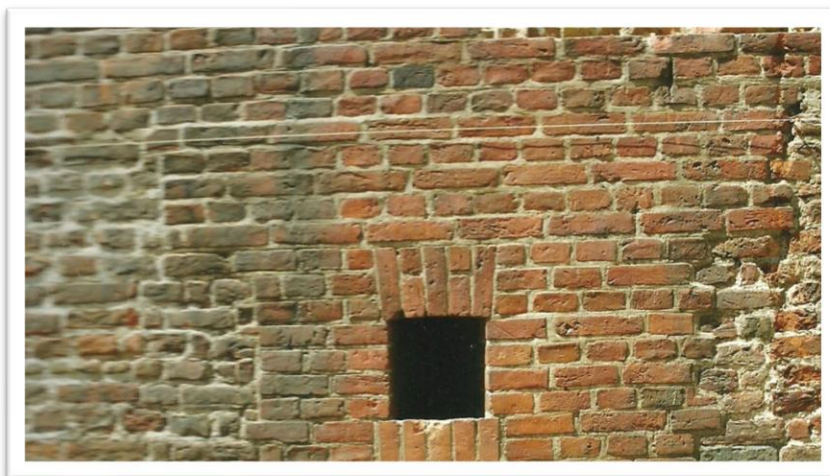
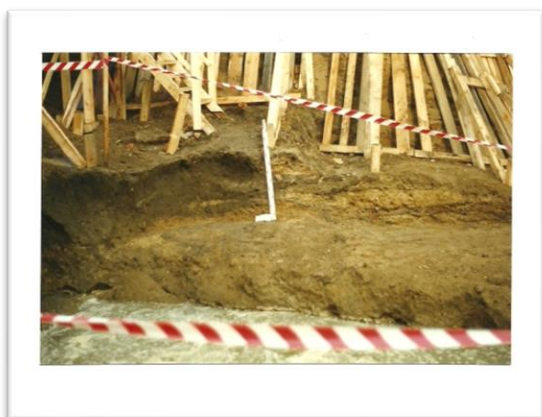
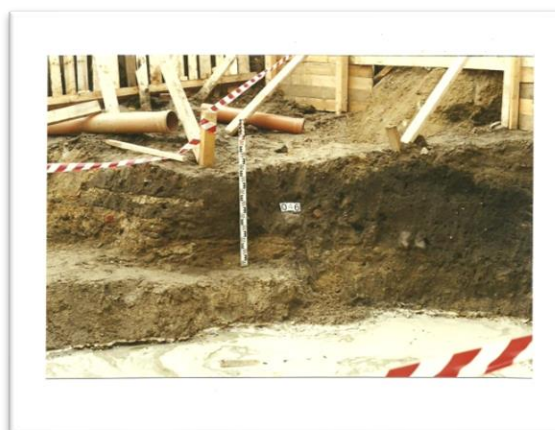
Ryc.3.16 A- B Fragment lica wewnętrznego muru fosbrei odkrytego w 1997 roku  
C -D zachowany dolny odcinek wału przed murem fosbrei odkryty w trakcie badań w 1997 roku  
(fot. E. Kołosowska)

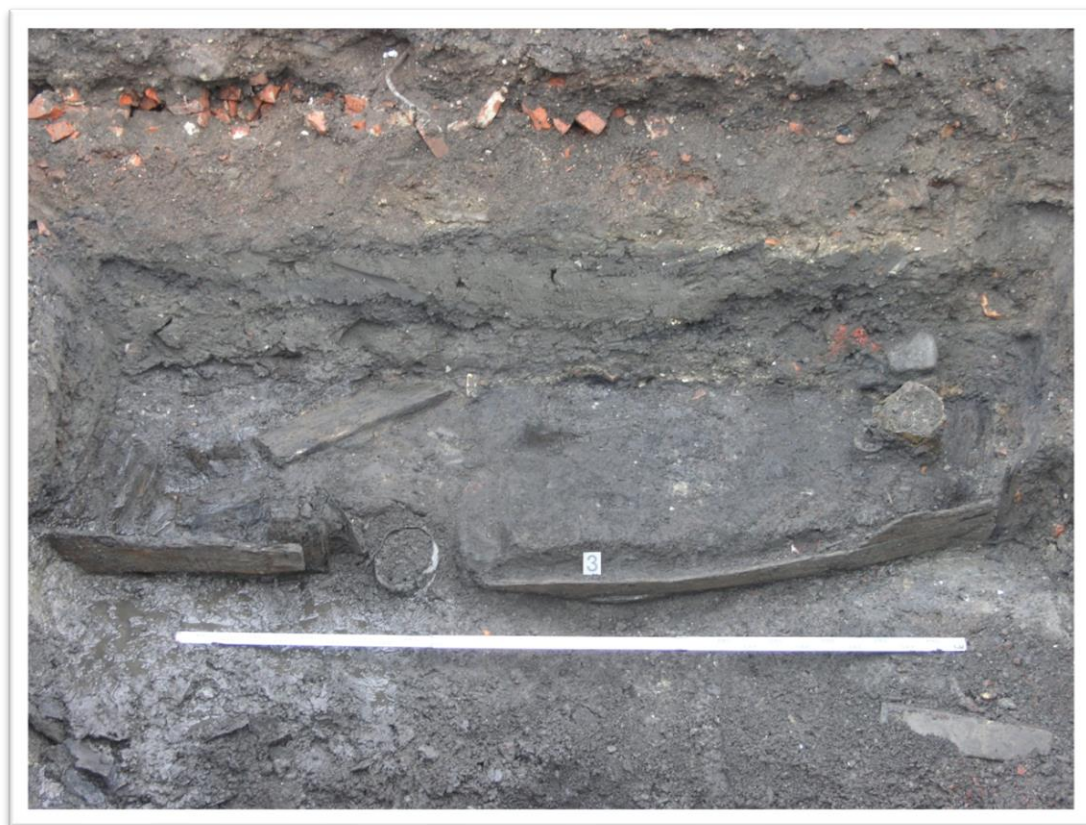
Ryc.3.23 A Pozostałości drewnianej konstrukcji brzegu kanału w sondażu 3 z 2009 roku.  
Widok od W (fot. J. Prager)

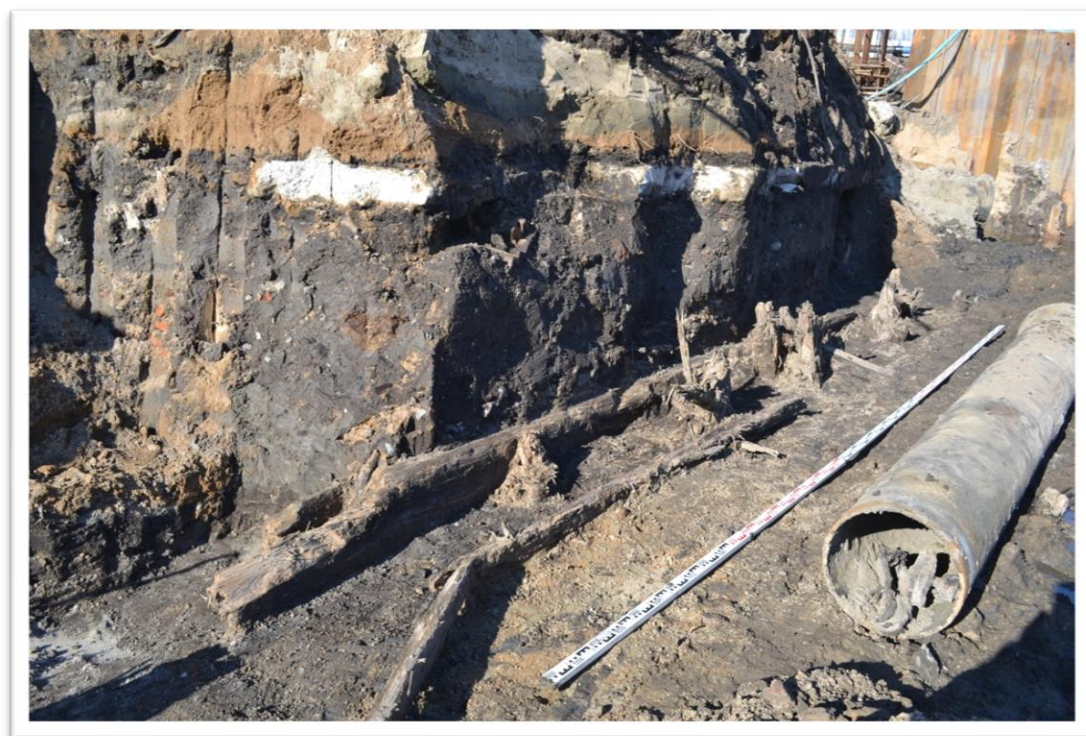
B Umocnienie kanału odsłonięte w 2011 roku. Widok od S-E (fot. J. Prager),

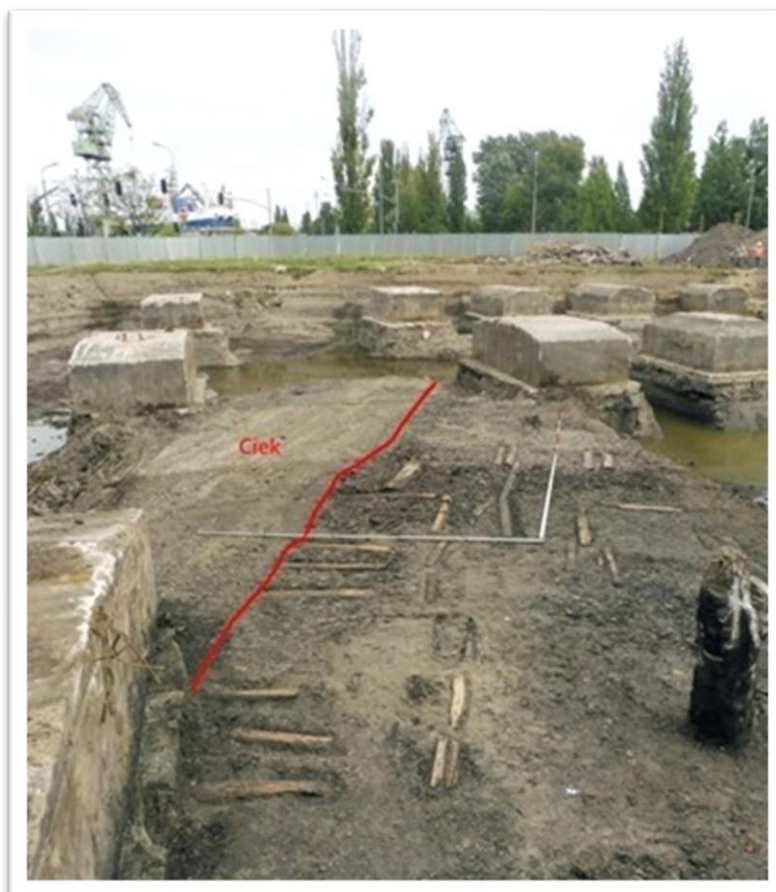
Ryc.3.23 C Widok ogólny na środkową część stanowiska z 2018 roku. Na pierwszym planie pozostałości poziomego użytkowego składu drewna oraz przecinający je ciek wodny. Widok od W (fot. i oprac. J. Prager), D Fragment profilu zachodniego wykopu archeologicznego z 2018 roku. Widok od E (fot. i oprac. J. Prager)

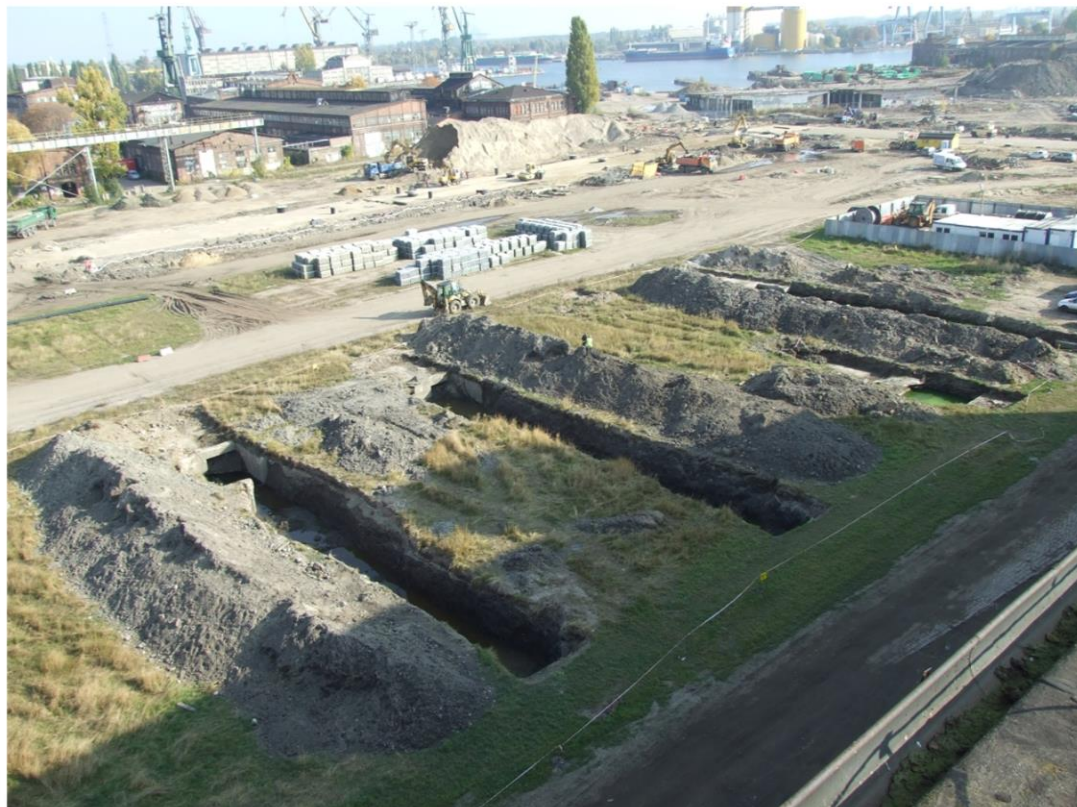
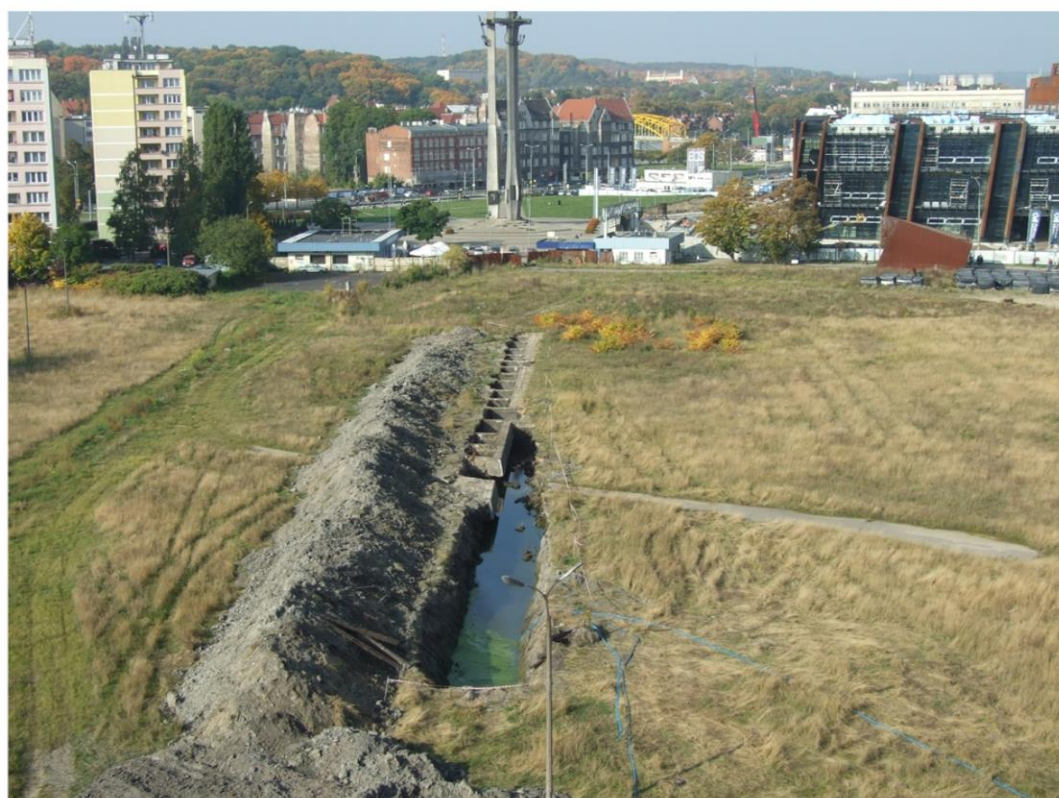
Ryc.3.24 C Widok ogólny na sondaże III – V. Widok od NW  
D Widok ogólny na sondaż I. Widok od S

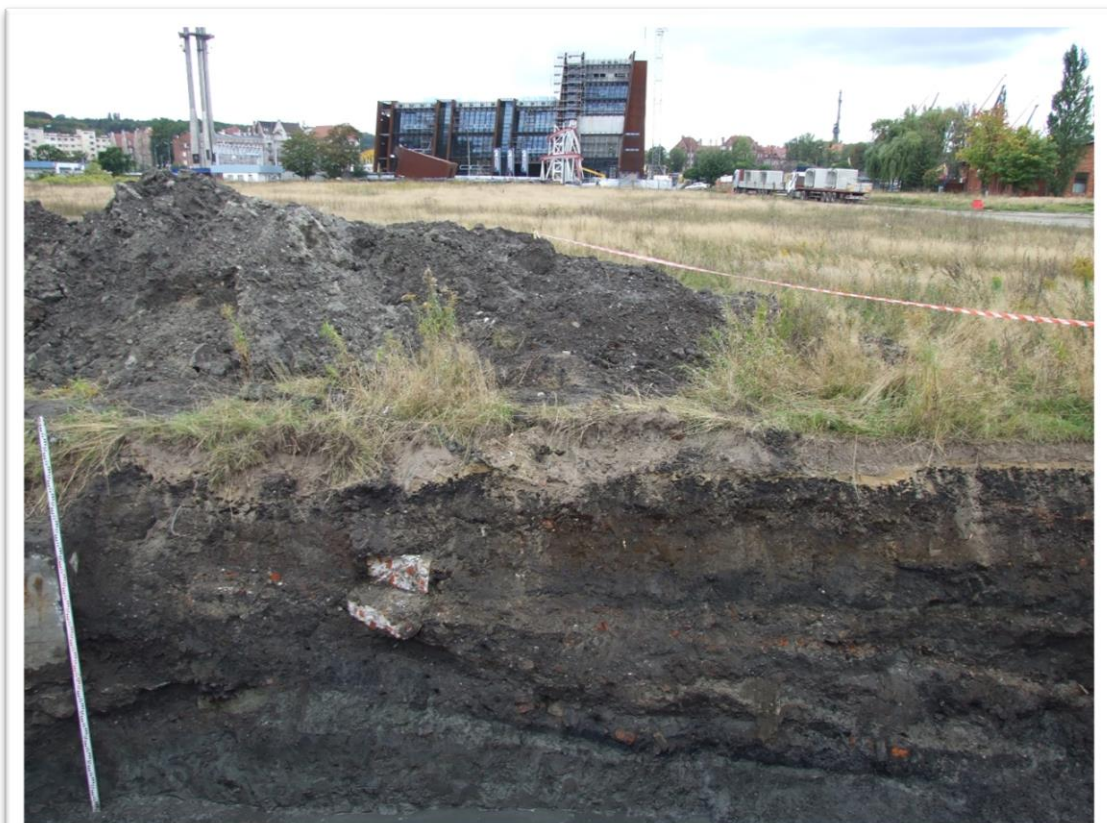
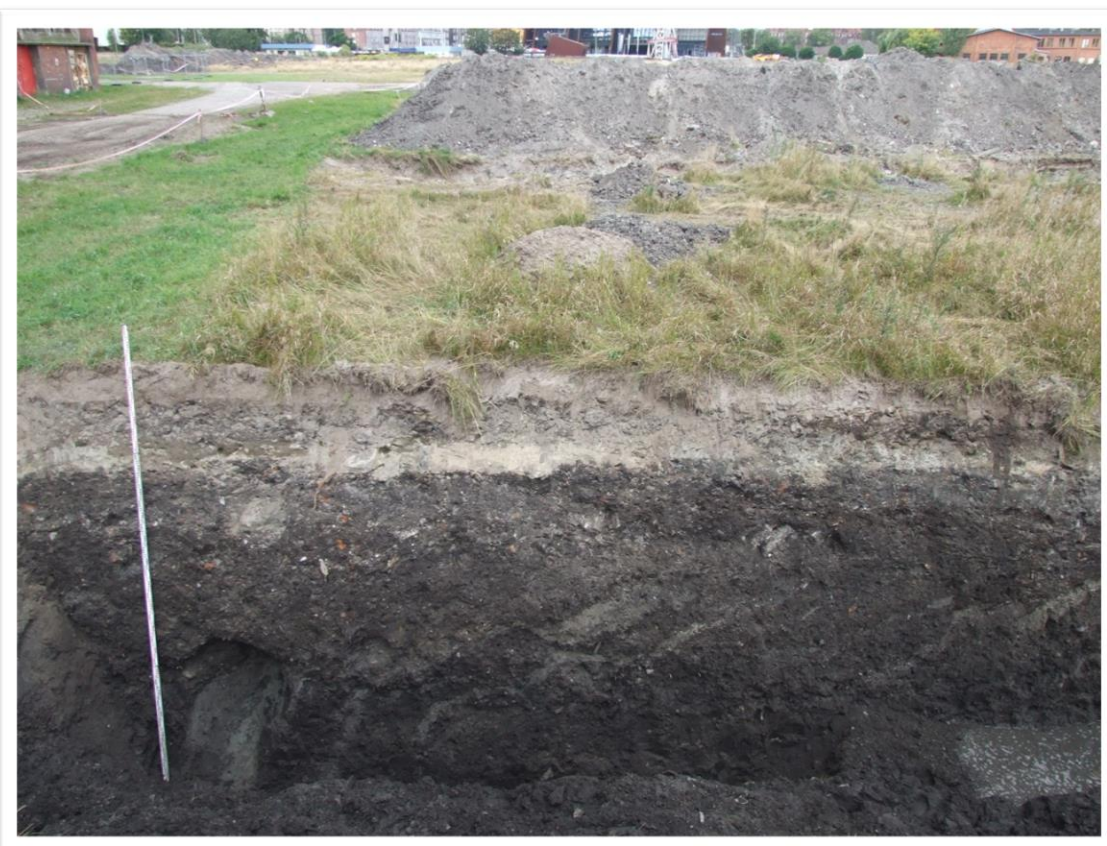
Ryc.3.24 E Fragment części zachodniej profilu północnego sondażu VI. Widok od S  
F Fragment części zachodniej profilu północnego sondażu IV. Widok od S (fot. K. Kurzyk)

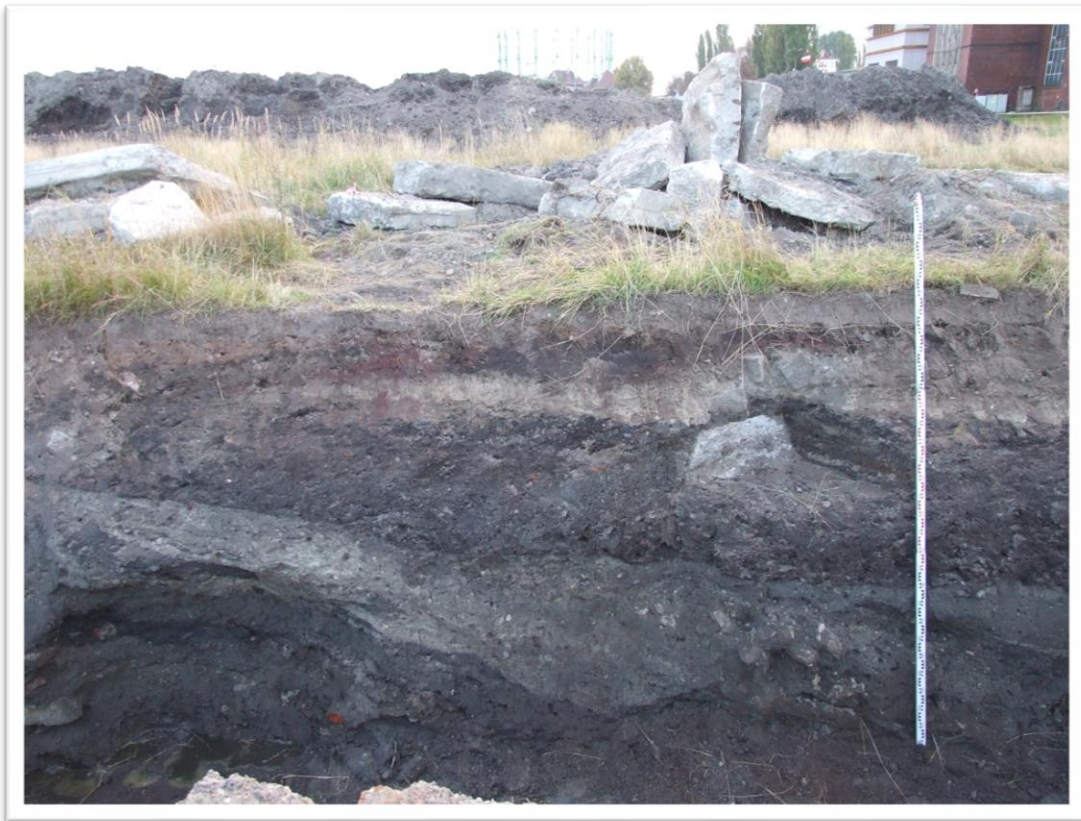
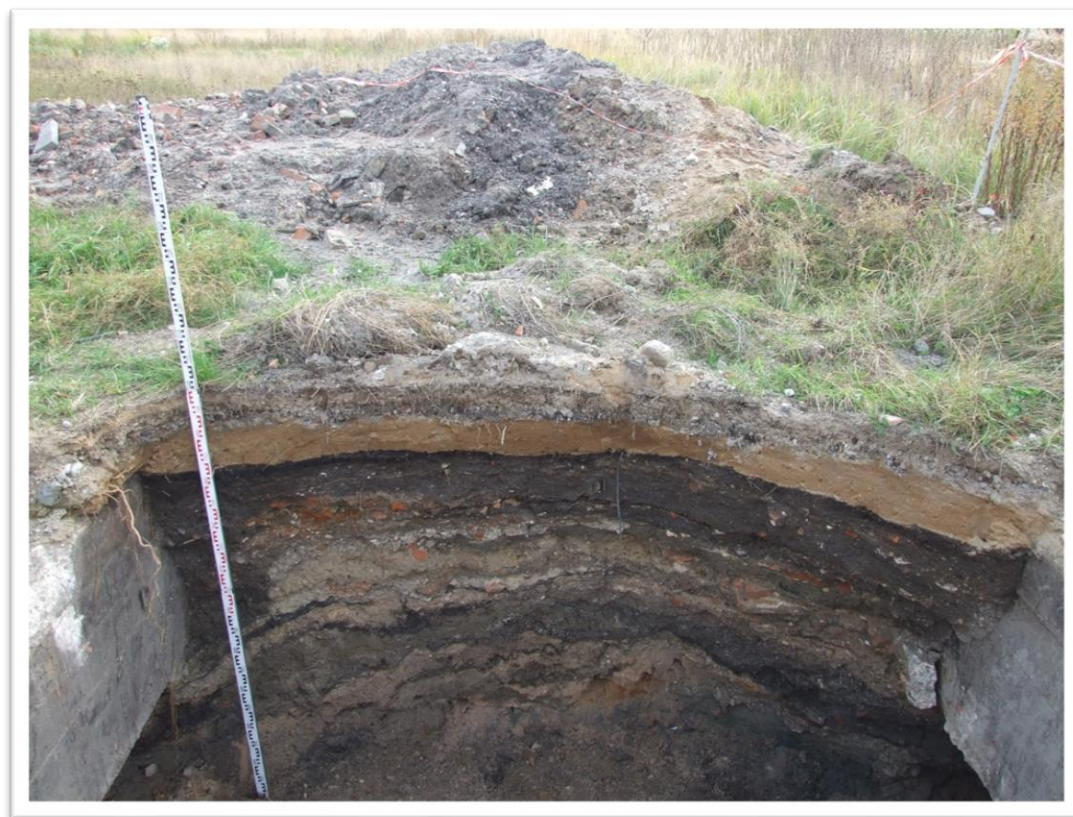
Ryc.3.25 A Fragment części wschodniej profilu południowego sondażu II. Widok od N, B Fragment części północnej profilu zachodniego sondażu I. Widok od E (fot. K. Kurzyk)

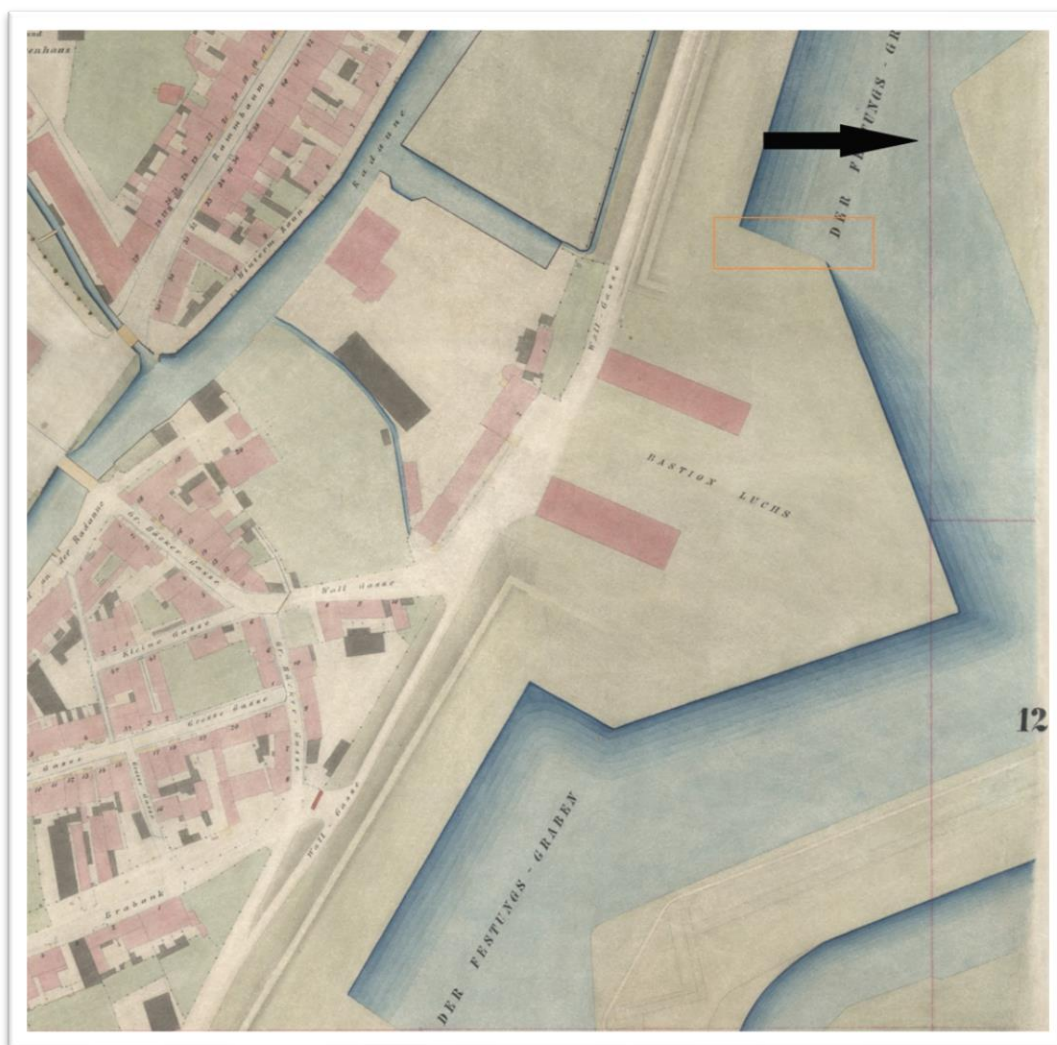
Ryc.3.27 A rzut odkrytego w 2015 roku muru z przyporami osłaniającego lewy bark i czoło Bastionu Lis  
(rys. i oprac. P. Muntowski),  
B odkryty mur widoczny na planie miasta J.E Schmidt'a z 1790 roku (APG300MP,V16/399)

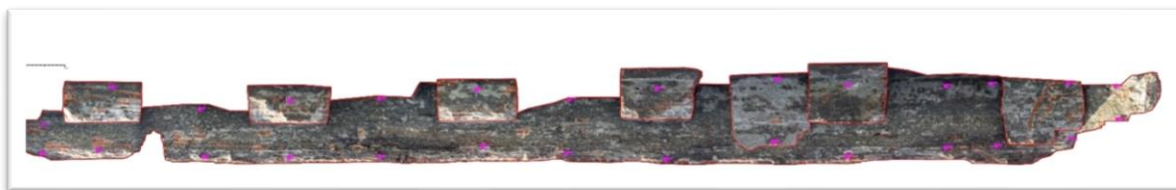
Ryc.3.27 C widok na mur z przyporami osłaniający lewy bark bastionu, widok od E (fot. i oprac. P. Muntowski),  
D widok na relikty muru z góry (fot. P. Muntowski)

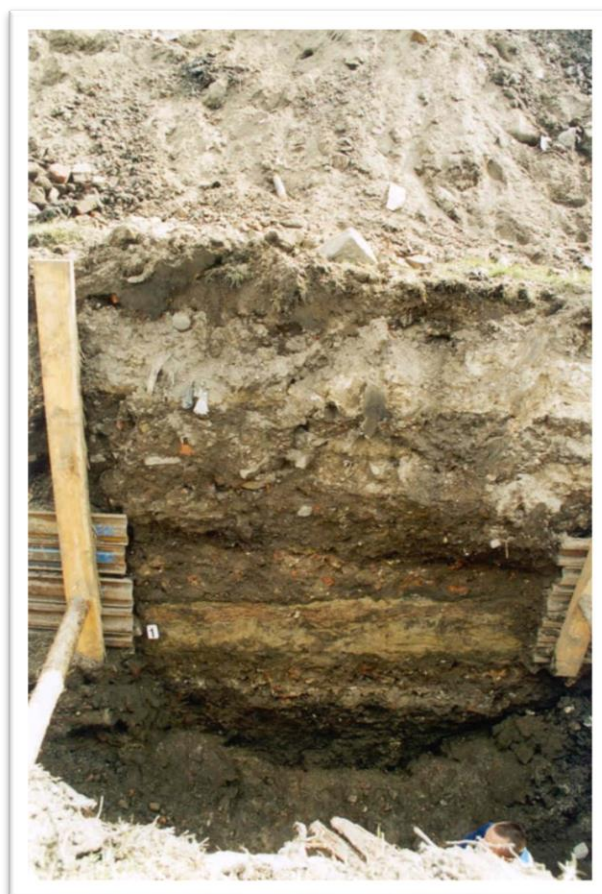
Ryc.3.28 D Profil N wykopu 2  
(rys. i oprac. Dział Cyfryzacji i Archiwizacji Muzeum Archeologiczne w Gdańsku)  
E profil S wykopu 1, widok od N, (fot. R. Krzywdziński)

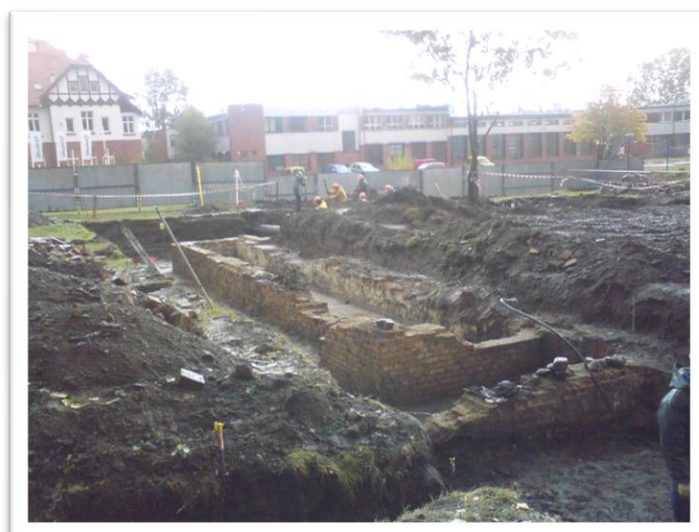
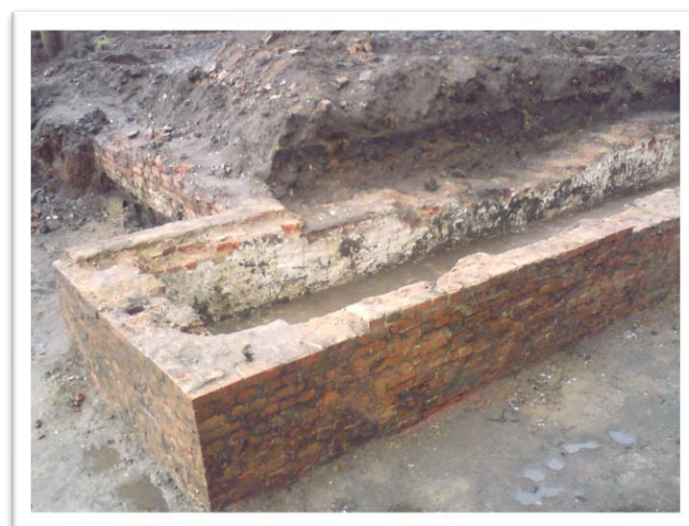
Ryc.4.29 A Rzut wykopu z 2010 roku na współczesnym planie miasta i planie D. Bushego z 1869 roku (APG1126/376), oprac. Dział Cyfryzacji i Archiwizacji Muzeum Archeologiczne w Gdańsku), B - C. Widok ogólny na wykop z relikwiami XIX wiecznych magazynów prochowych (fot. M. Kasprzak)

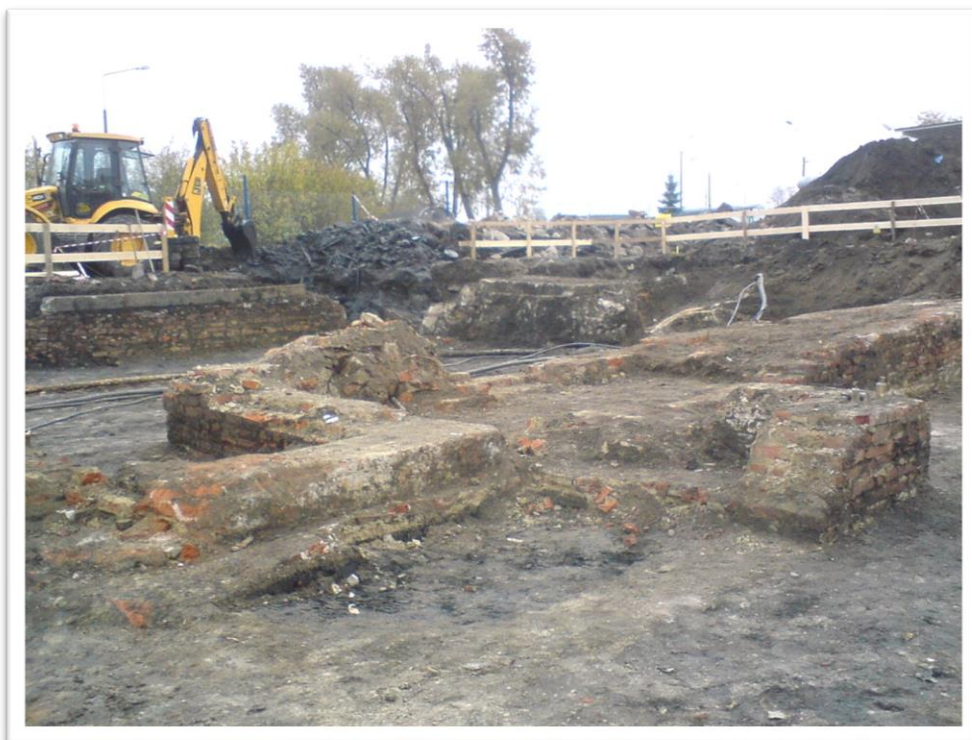
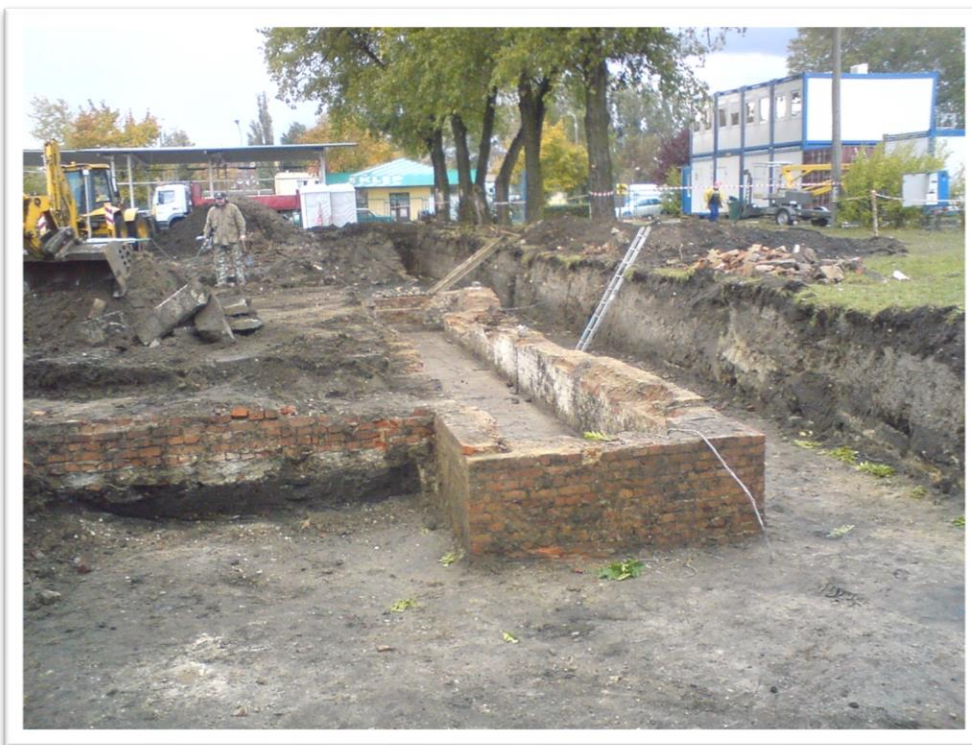
Ryc.4.29 D - E. Widok ogólny na wykop z relikdami XIX wiecznych magazynów prochowych  
(fot. M. Kasprzak)

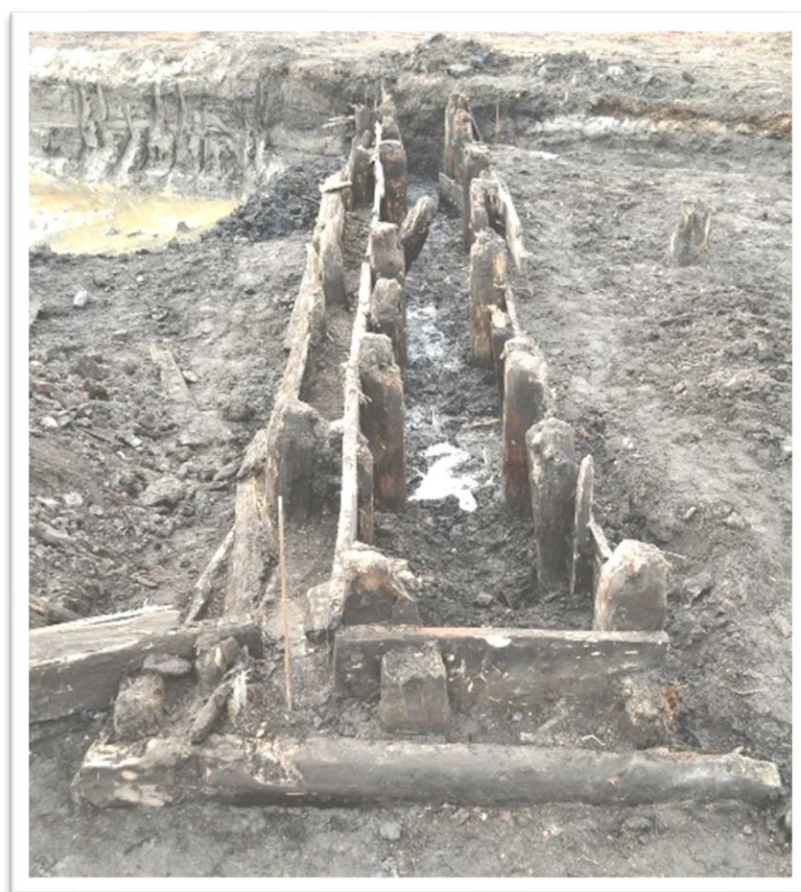
Ryc.3.30 A Zasięg wykopów z lat 2009 -2017 na planie Bushego z 1869 roku (źródło- szukam, oprac. Dział Cyfryzacji i Archiwizacji Muzeum Archeologiczne w Gdańsku)  
 B Widok ogólny na wykop z reliktnami XVII -XVIII wiecznych kanałów  
 Widok od N-E (fot. R. Janczukowicz),
