**FORTYFIKACJE GDAŃSKIE  
OD SCHYŁKU ŚREDNIOWIECZA  
DO KOŃCA XIX WIEKU.  
GENEZA, ROZWÓJ  
I PRZEMIANY PRZESTRZENNE  
UMOCNIEŃ GDAŃSKA  
I WISŁOUJŚCIA.  
STUDIUM ARCHEOLOGICZNE**

**CZĘŚĆ II ILUSTRACJE**

**PRACA DOKTORSKA NAPISANA  
W INSTYTUCIE ARCHEOLOGII  
POD KIERUNKIEM  
DR HAB. JANUSZA PIETRZAKA, PROF. UŁ**

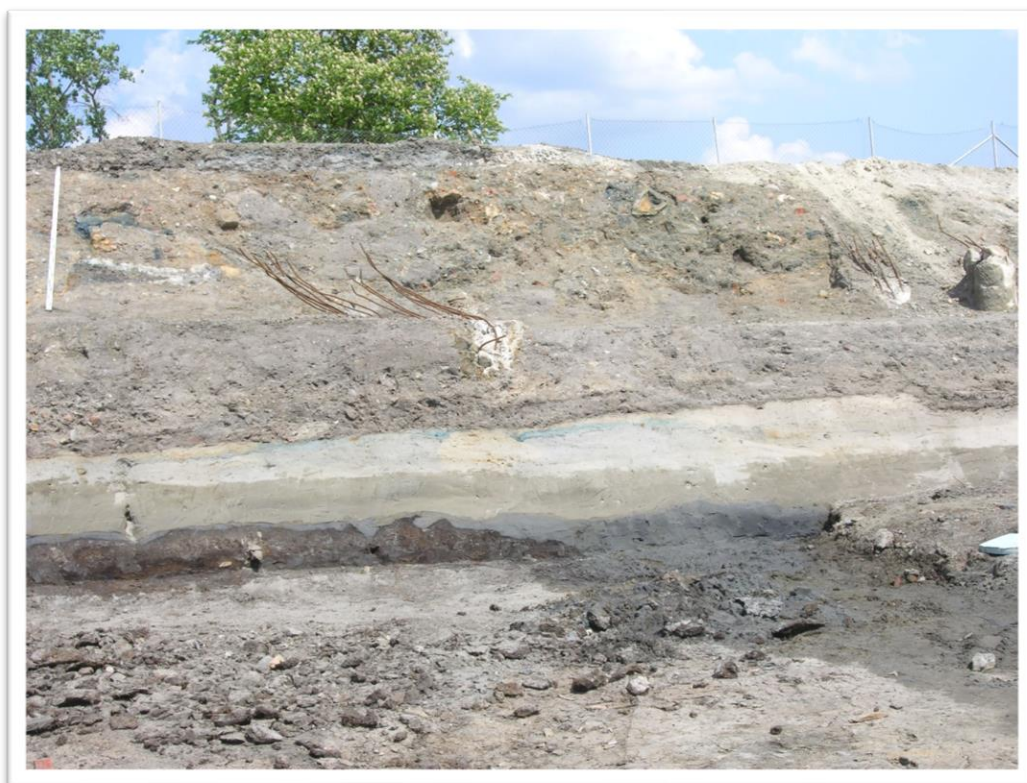
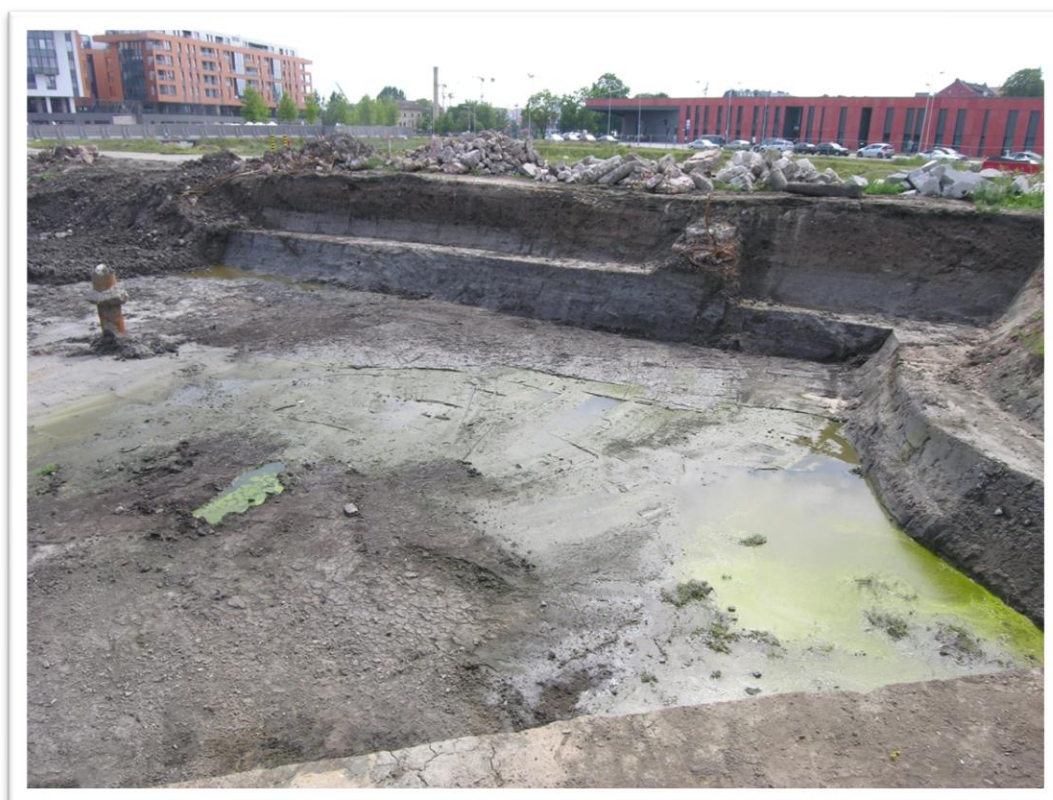
Ryc.3.30 C Pozostałości piaskowego nasypu bastionu z nawarstwieniami późniejszymi podnoszącymi teren.  
Widok od NW (fot. M. Jagusiak),  
D Pozostałości piaskowego nasypu bastionu z nawarstwieniami późniejszymi podnoszącymi teren  
(fot. M. Jagusiak)

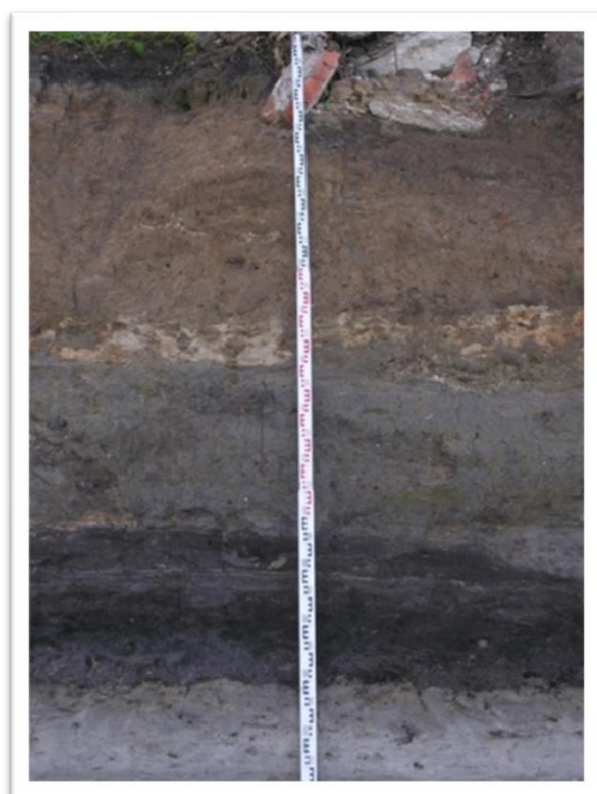
Ryc. 3.31 D Profil W wykopu II widok od E  
E Profil S wykopu II widok od N (fot. K. Kaczyńska)

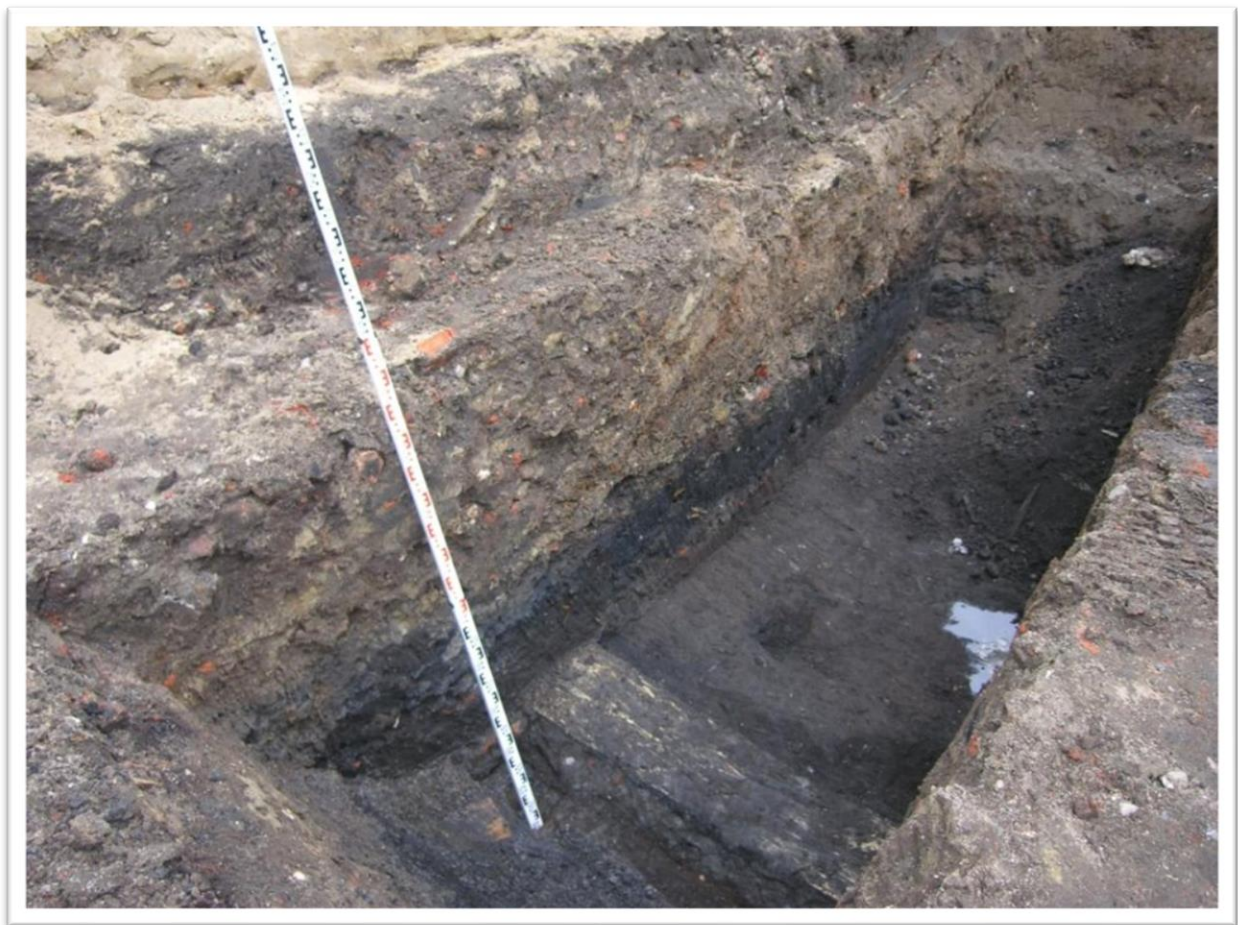
C-Profil północny w sondażu wykopu przy ul. Grobla 4(rys. i oprac. P. Muntowski)  
D Profil północny w sondażu wykopu przy ul. Grobla 4 (fot. M. Jagusiak)

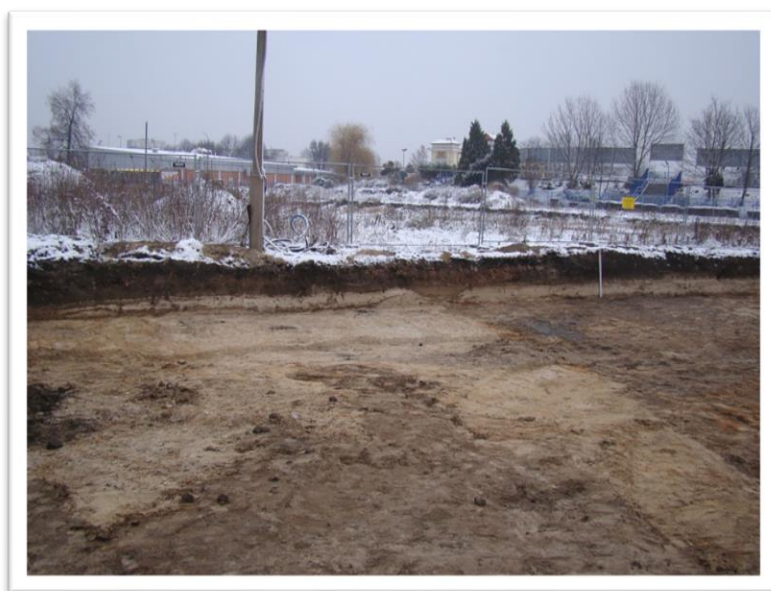
Ryc.3.34 A Plan z 1809 roku z nałożonymi granicami inwestycji. Kolorem czarnym oznaczono Etap I inwestycji. Kolorem czerwonym etap II (Nawroński, Kempski 2018, il.3 s. 12),  
B Piaskowy zasyp fosy z rozbiórki bastionu (fot. M. Jagusiak),

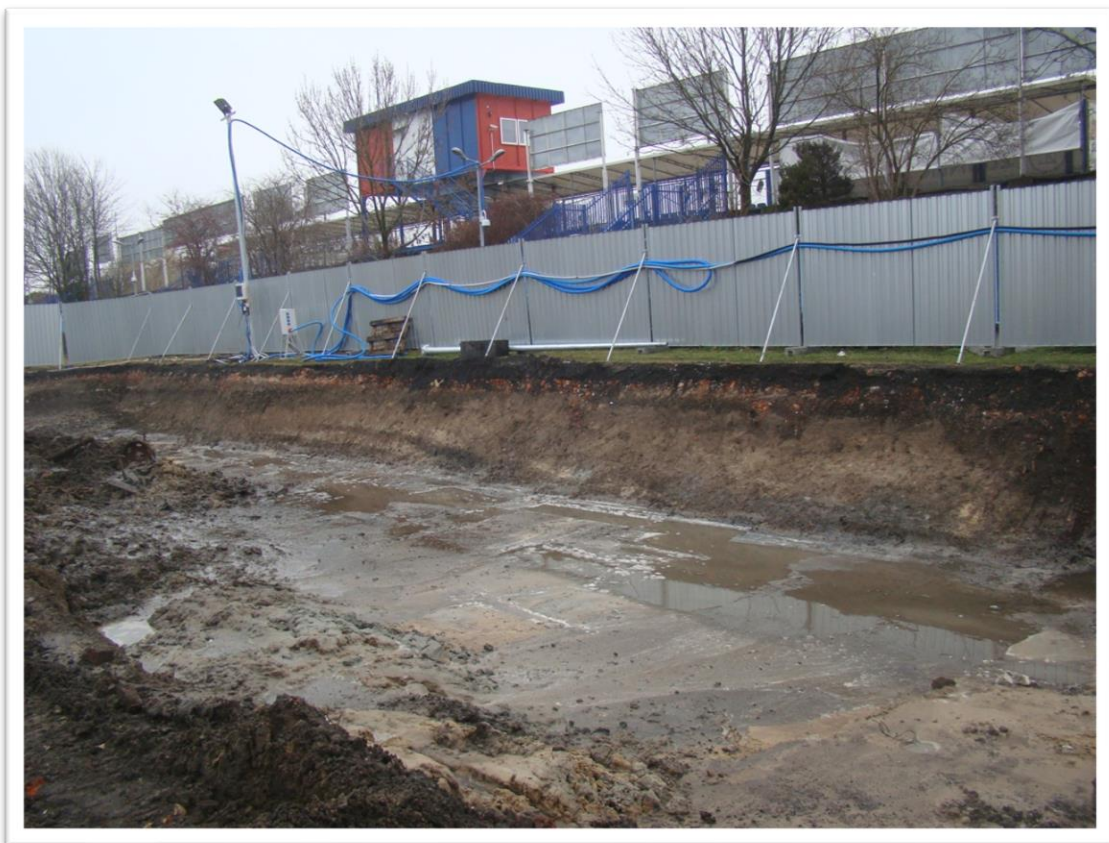
Ryc.3.34 C Profil E stanowiska z zachowanym nasypem tworzącym groblę.  
W części południowej zniszczony przez lej po bombie. Widok od SW(fot. M. Kasprzak)

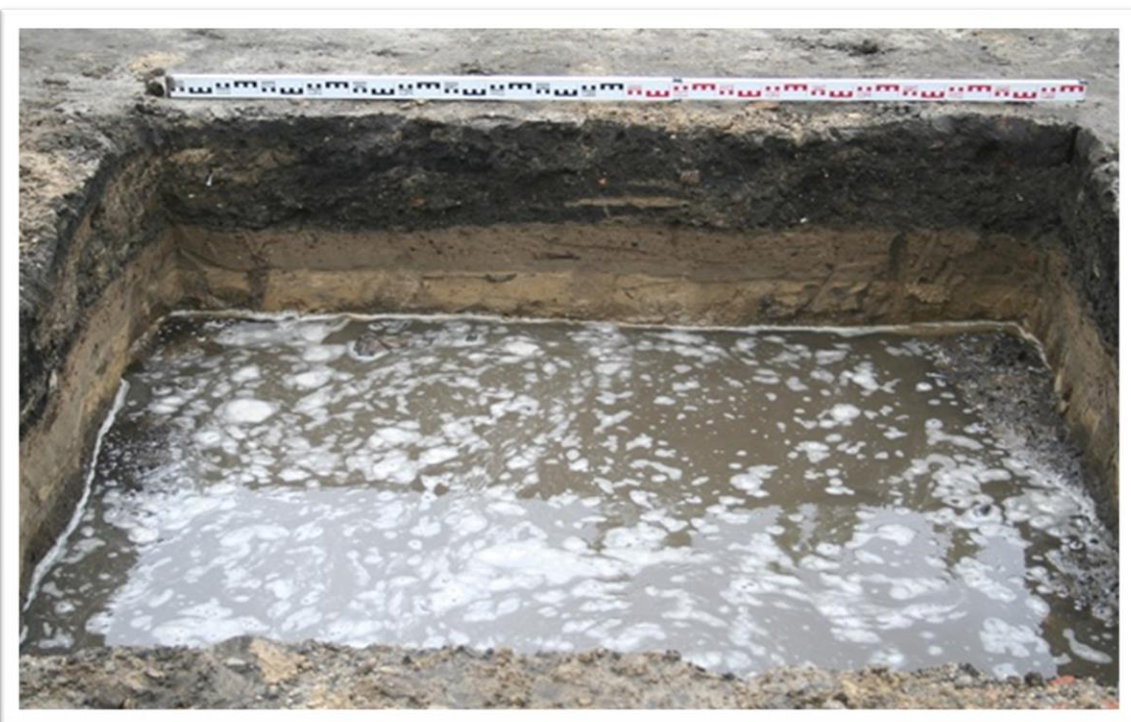
Ryc.3.35 A Widok na profil południowy jednego z sondaży. W części górnej warstwa popiołów barwy czarnej  
pod nimi nawarstwienia bastionu, widok od N

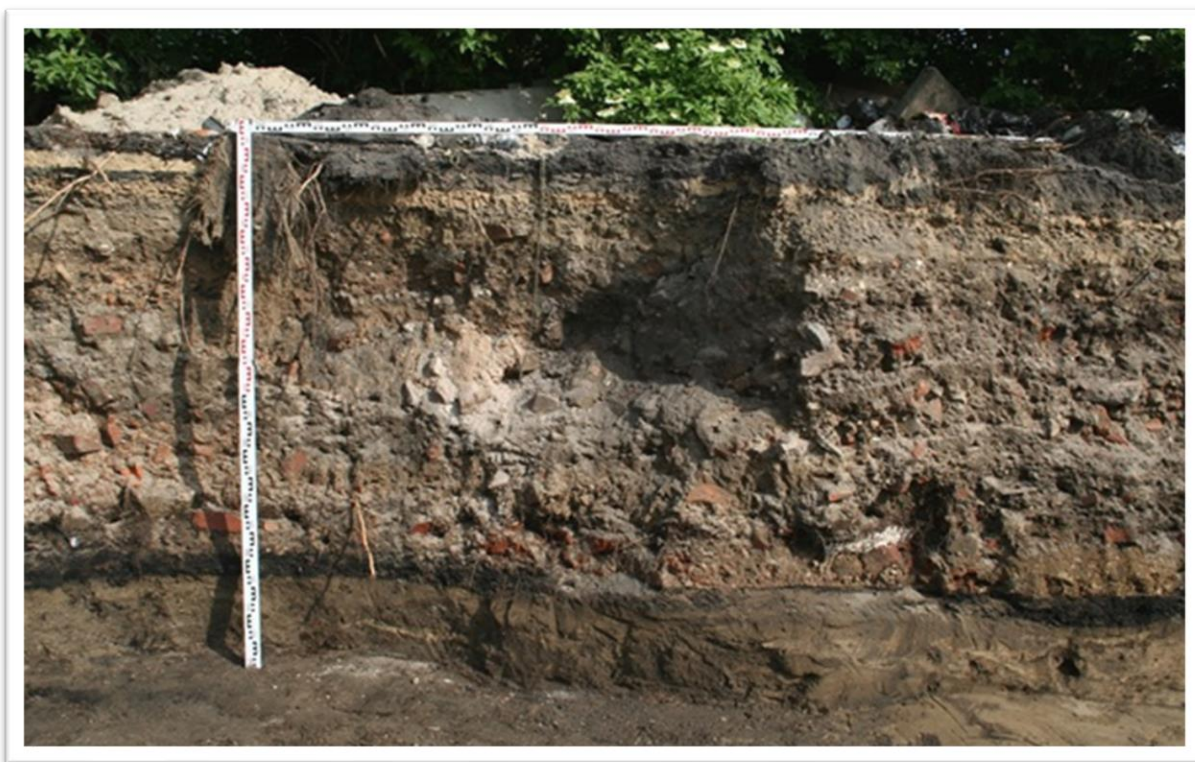
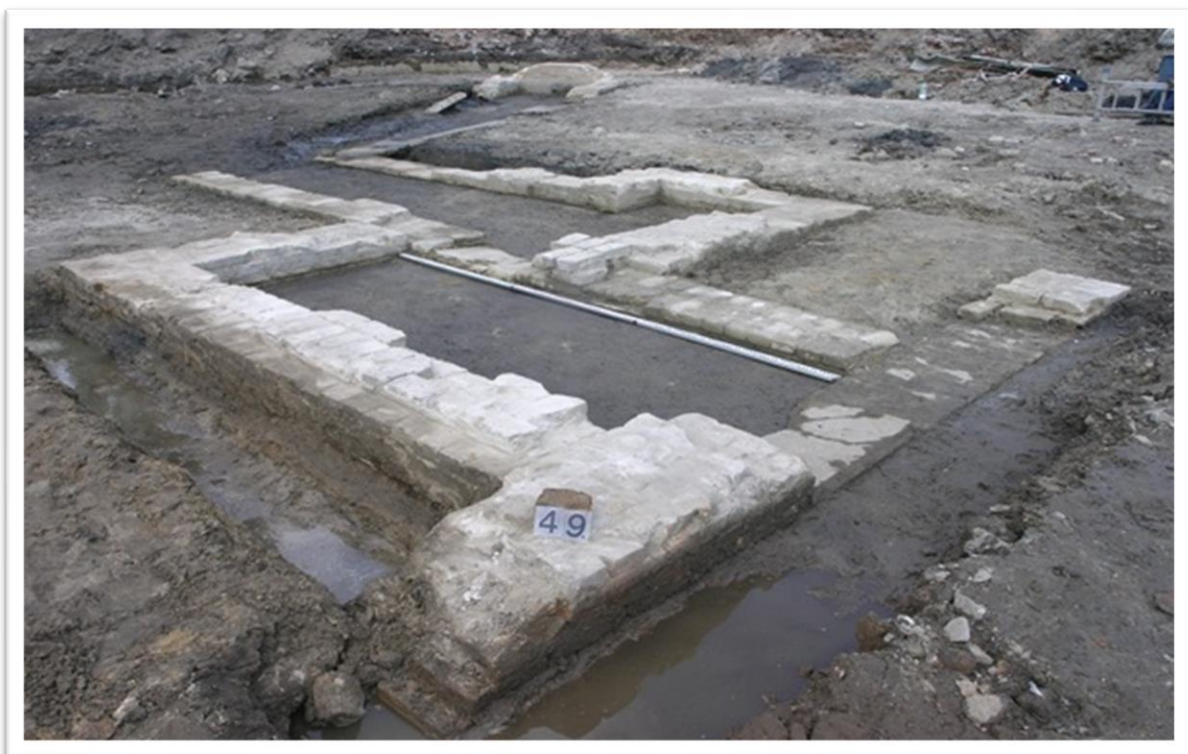
Ryc.3.35 B Fragment profilu północnego we wschodniej części stanowiska - zasypy gruzowe oraz popioły poniżej relikty bastionu,  
C Relikty XIX wiecznej konstrukcji w zachodniej części stanowiska, widok od S – E,

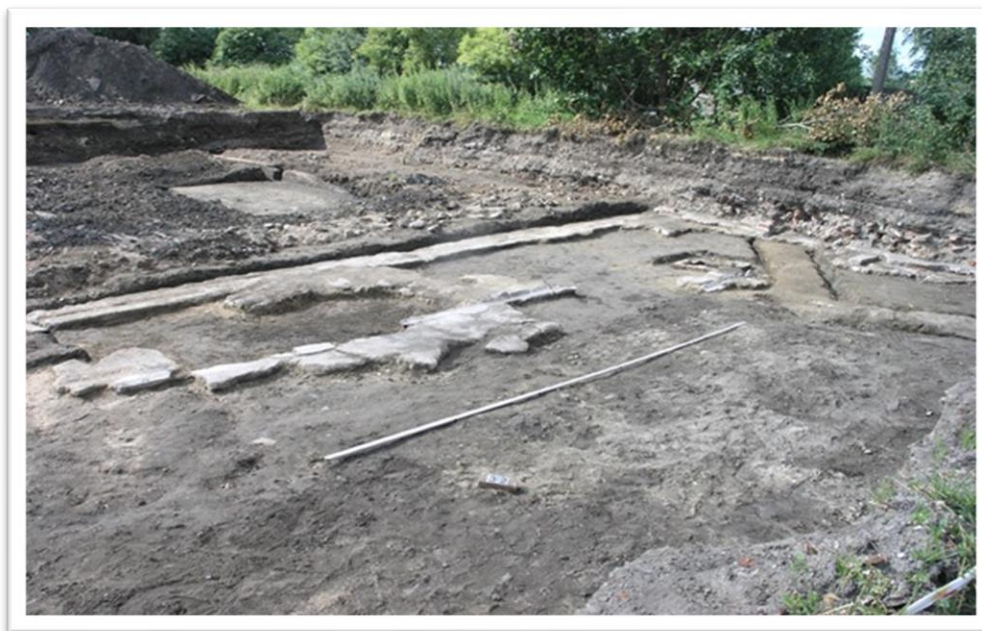
Ryc.3.35 D Relikty XX w konstrukcji 100 w zachodniej części stanowiska. Widok od N – E  
(fot. J. Prager)

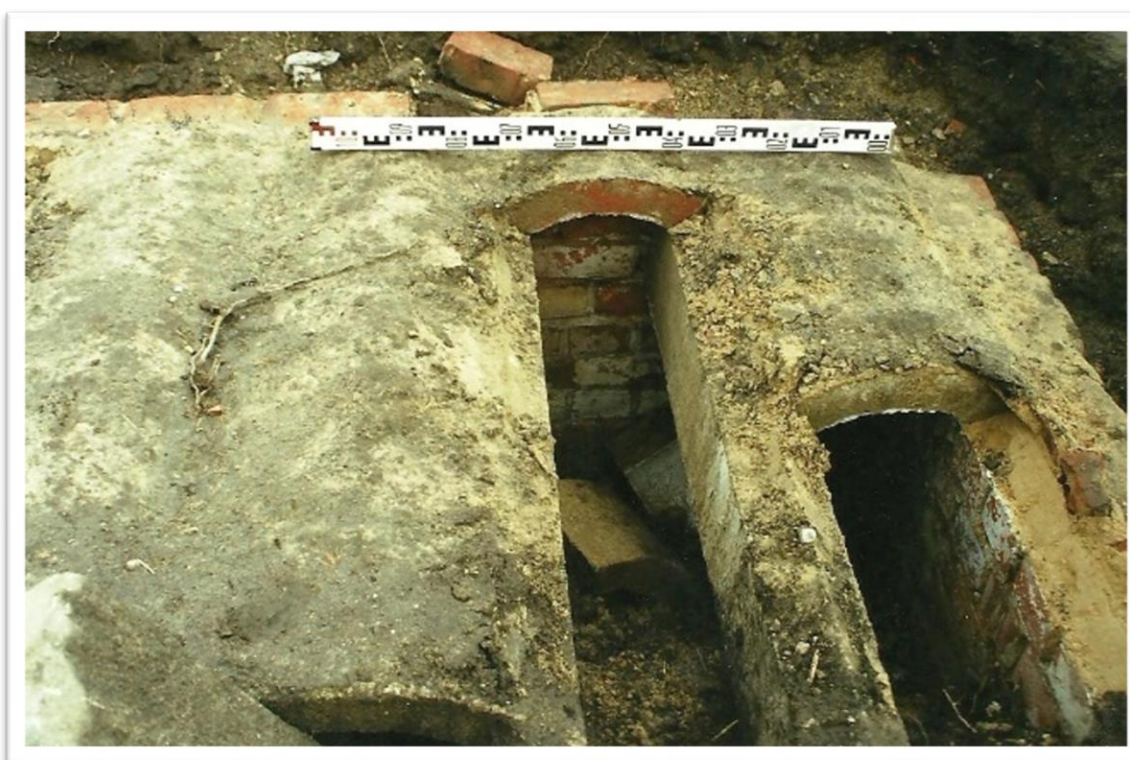
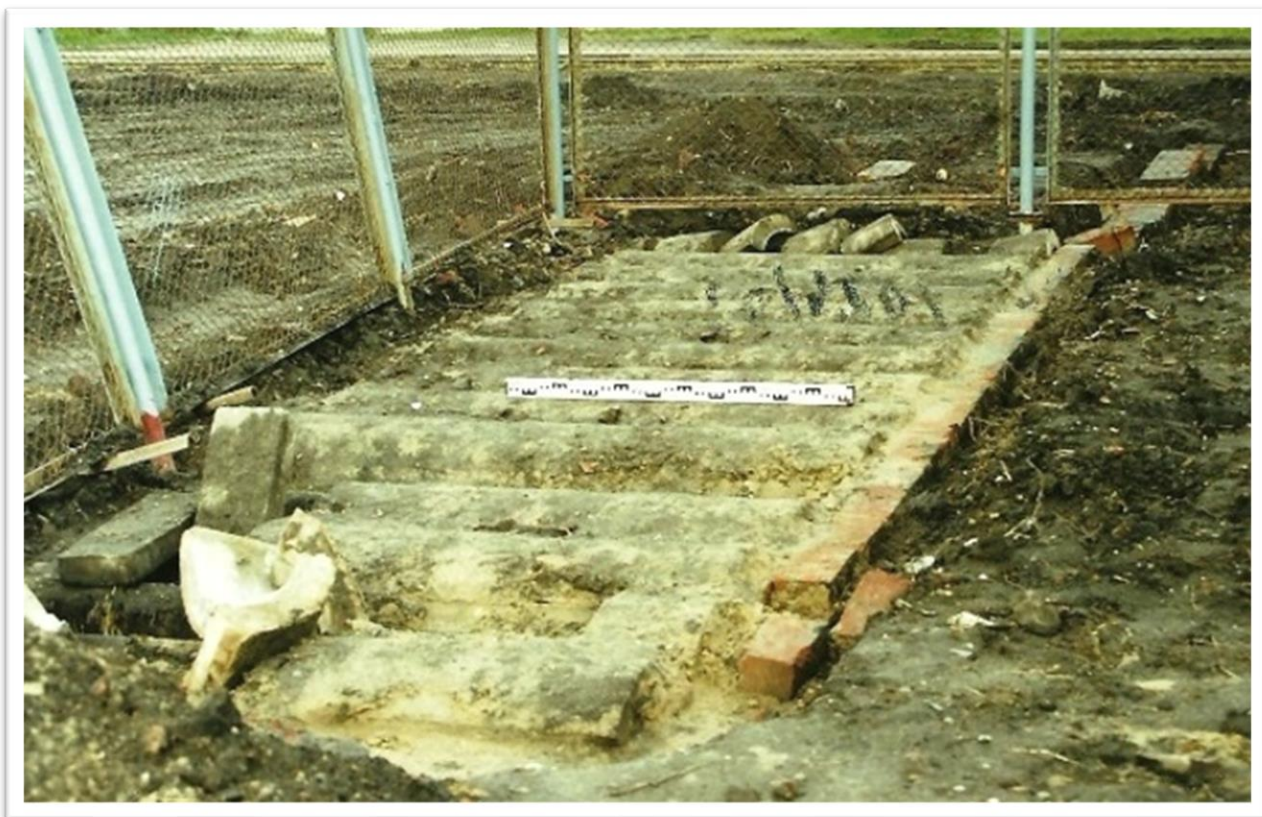
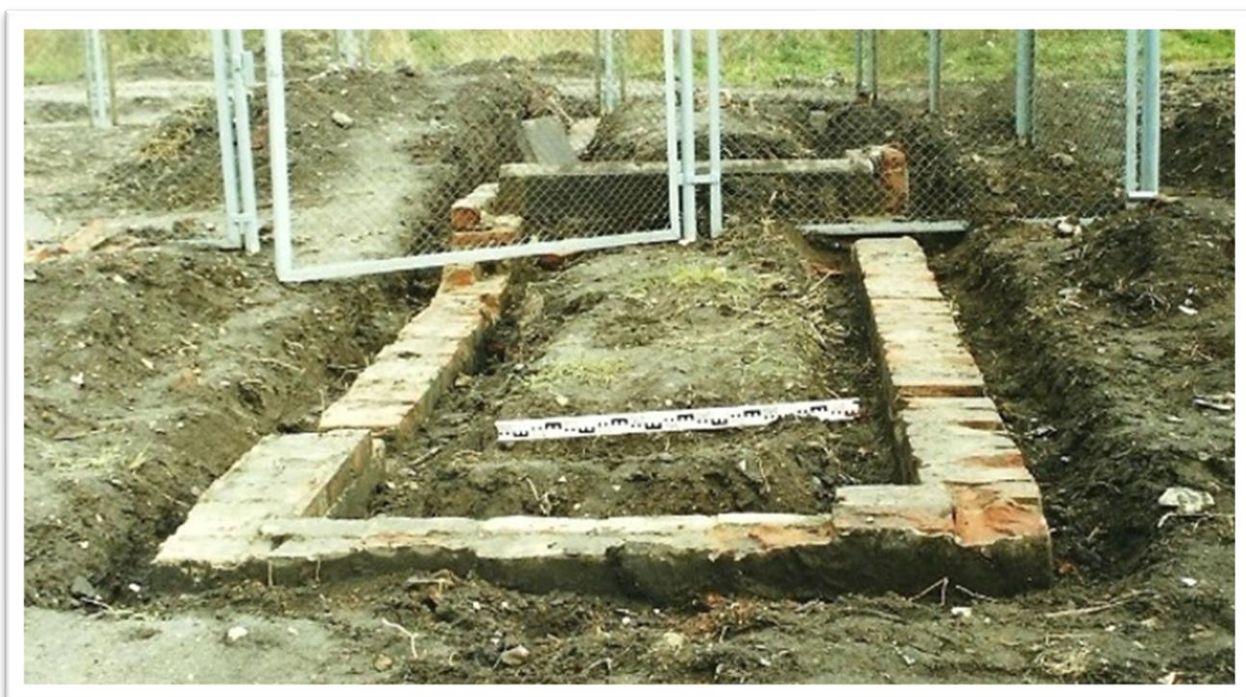
Ryc.3.37 A rzut odsłoniętych konstrukcji naniesiony na plan Bushego z 1869 roku (APG1126/376) i planie współczesnym, oprac. Dział Cyfryzacji i Archiwizacji Muzeum Archeologiczne w Gdańsku),  
B fragment konstrukcji przykrytej betonowym stropem

Ryc.3.37 C fragment konstrukcji przykrytej betonowym stropem,  
D konstrukcja bez stropu (fot. A. Kwapiński)

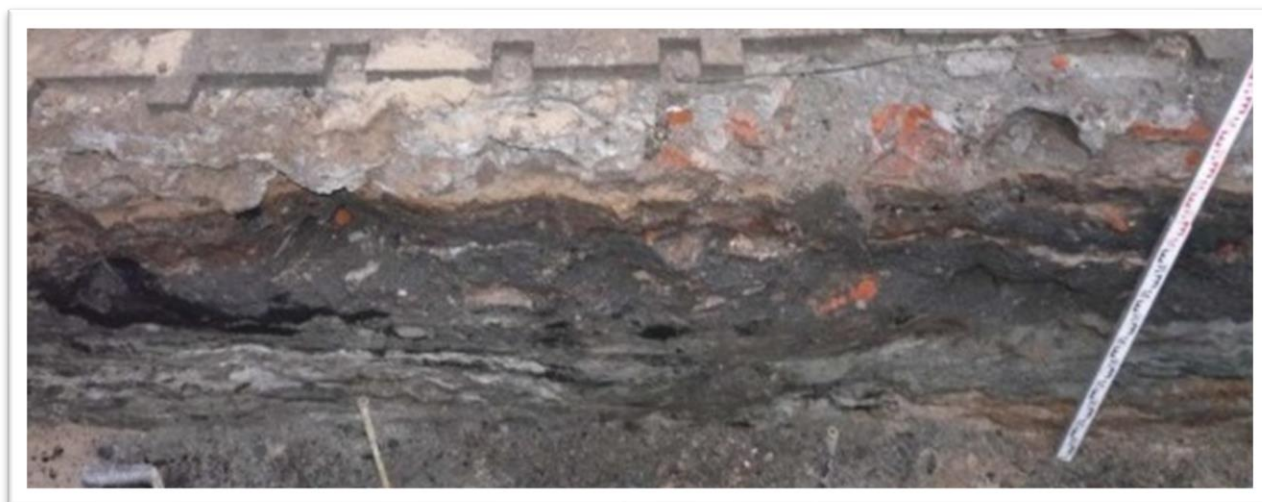
Ryc.4.40 A Profil NW wykopu budowlanego przy wschodnim skrzydle wartowni wschodniej Bramy Nizinnej. Widok od SE

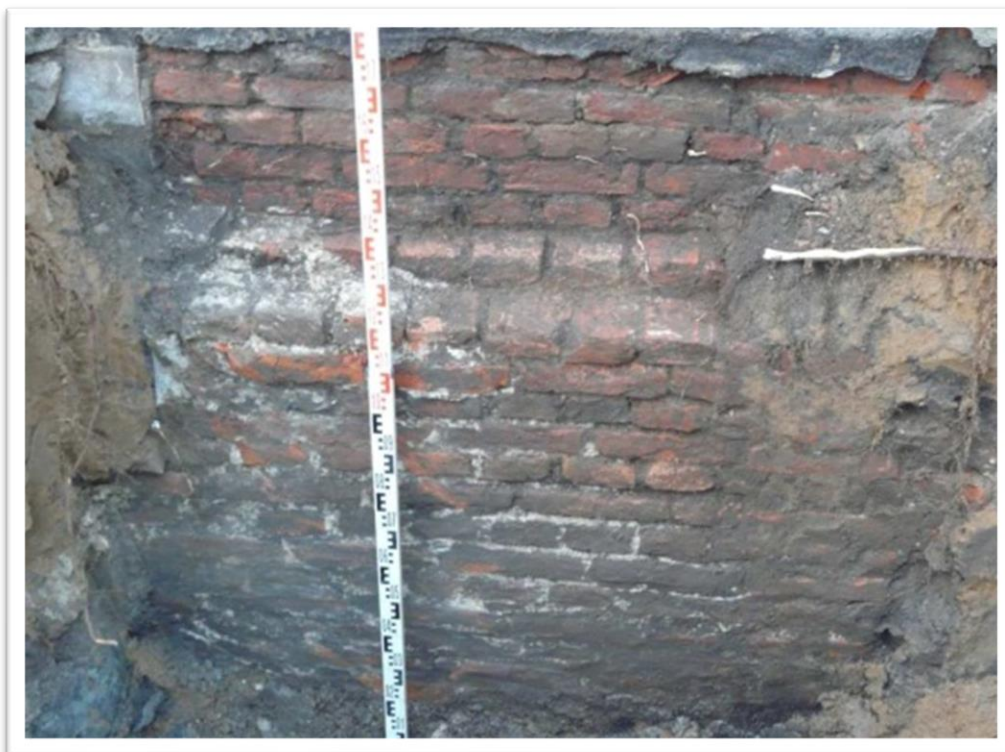
Ryc.4.40 B Lico E wschodniego skrzydła wartowni wschodniej, widok od SE  
C Wykop budowlany w poprzek ulicy Kamienna Grodza, widok od SW  
(fot. A. Kwapiński).

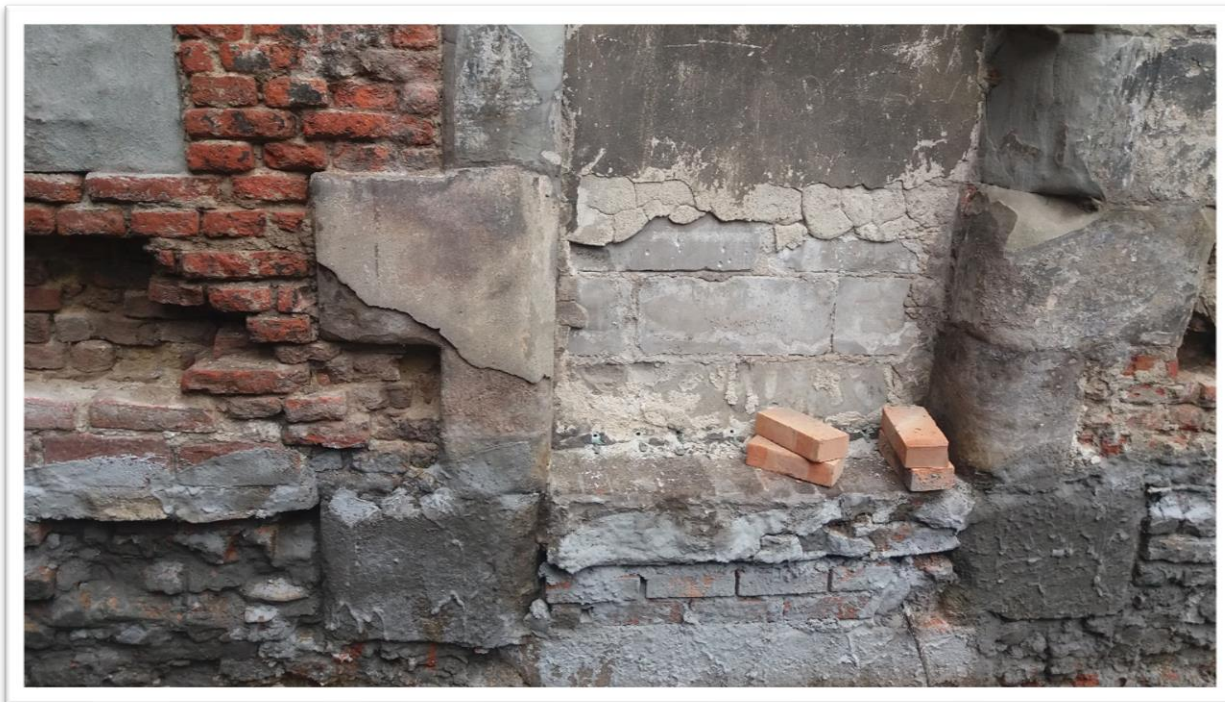
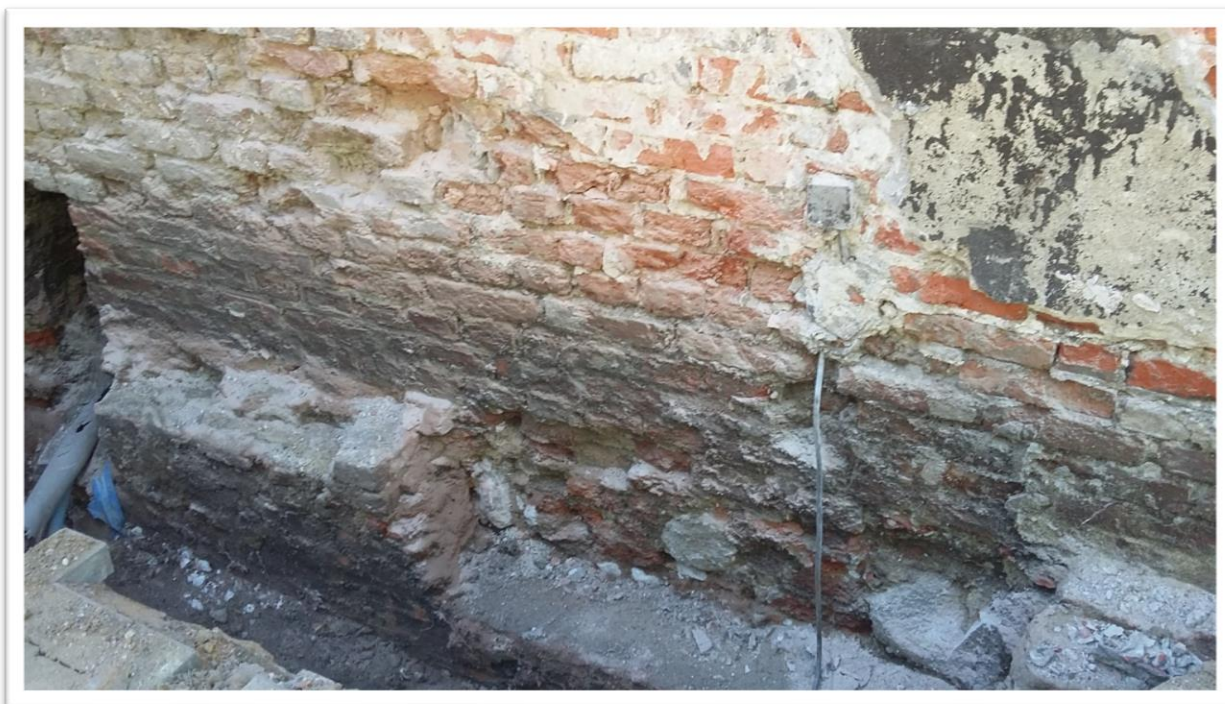
Ryc.3.41 A Fragment ściany wschodniej wartowni zachodniej podczas prac konserwatorskich. Zbliżenie na dolną część zamurowanego otworu przejścia, widok od E  
B Fragment ściany wschodniej wartowni wschodniej podczas prac konserwatorskich, widok od E (fot. M. Kasprzak)

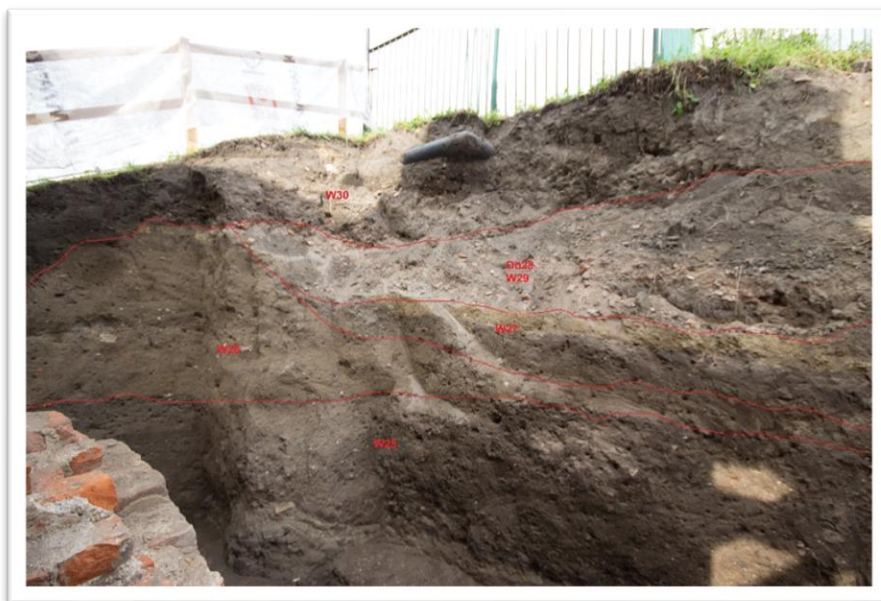
Ryc.3.42 A Fragment północny wału -część górna, widok od NW  
B Fragment północny wału -część górna, widok od NW

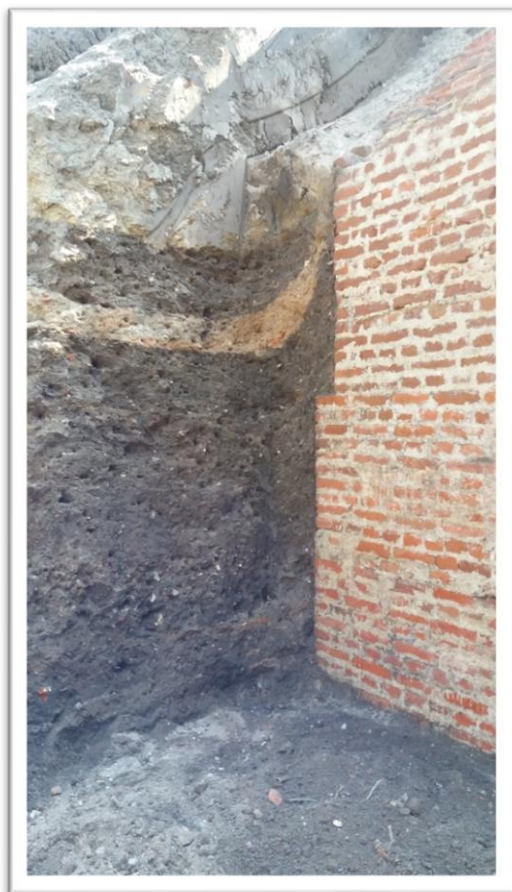
Ryc.3.42 C Fragment południowy wału -część górna i środkowa, widok od SE  
(fot. i oprac. M. Kasprzak)

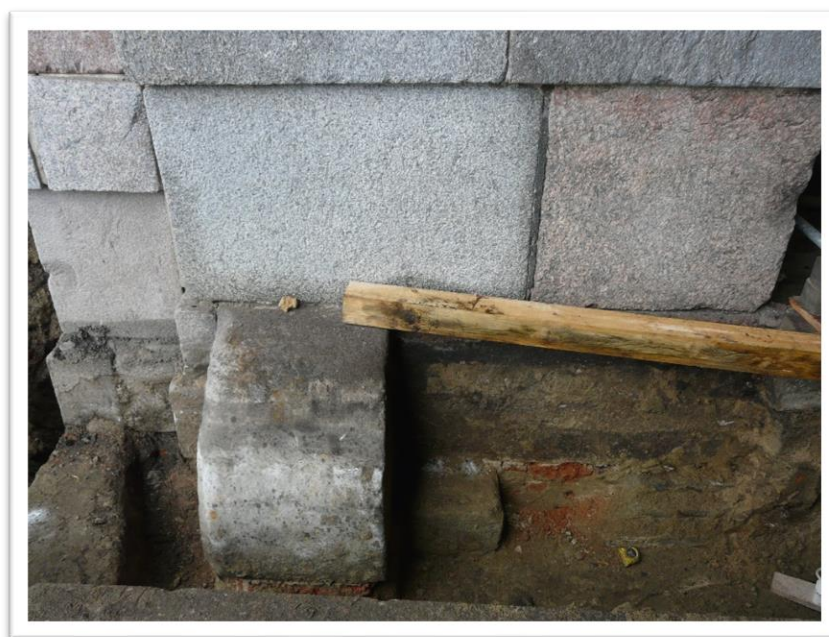
Ryc.3.43 A Przejazd bramny widoczny pacholek wyznaczający pierwotny poziom użytkowy przejazdu oraz nawarstwienia podnoszące teren w XX wieku, widok od NE

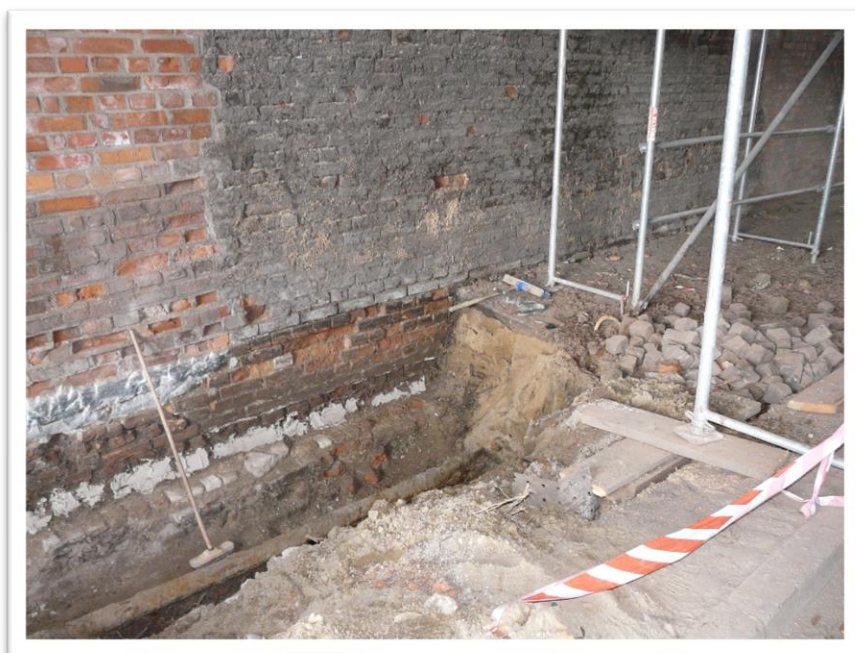
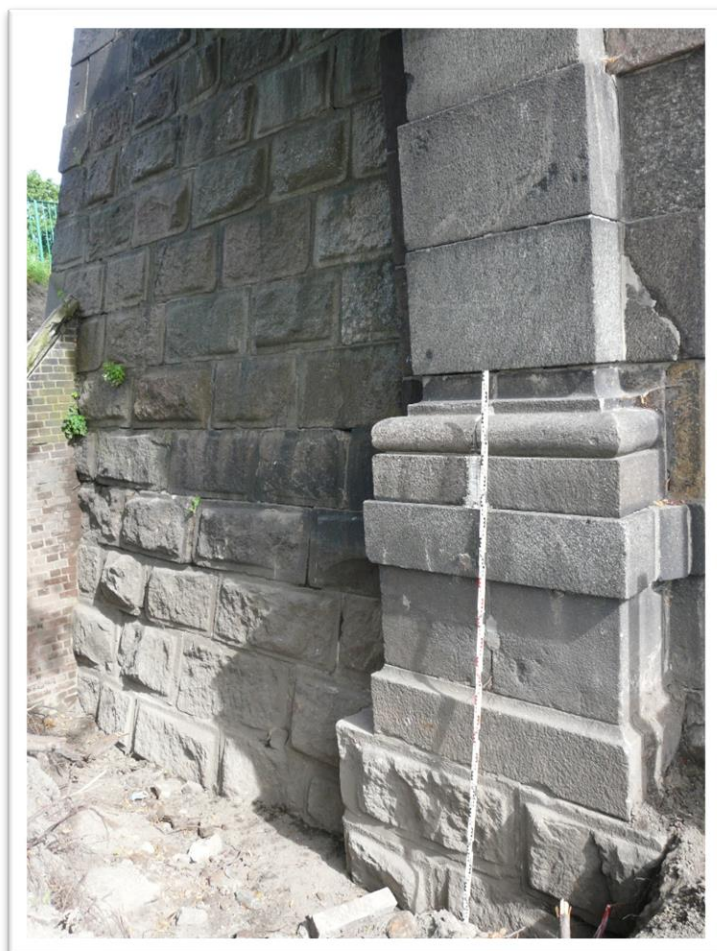
Ryc.3.43 B Ściana zachodnia przejazdu bramnego  
oraz nawarstwienia podnoszące teren w XX wieku, widok od SE  
C Odslonięte fragmenty okładziny poniżej współczesnego poziomu użytkowego.  
Po lewej strona zachodnia po prawej strona wschodnia, widok od S  
(fot. M. Kasprzak)

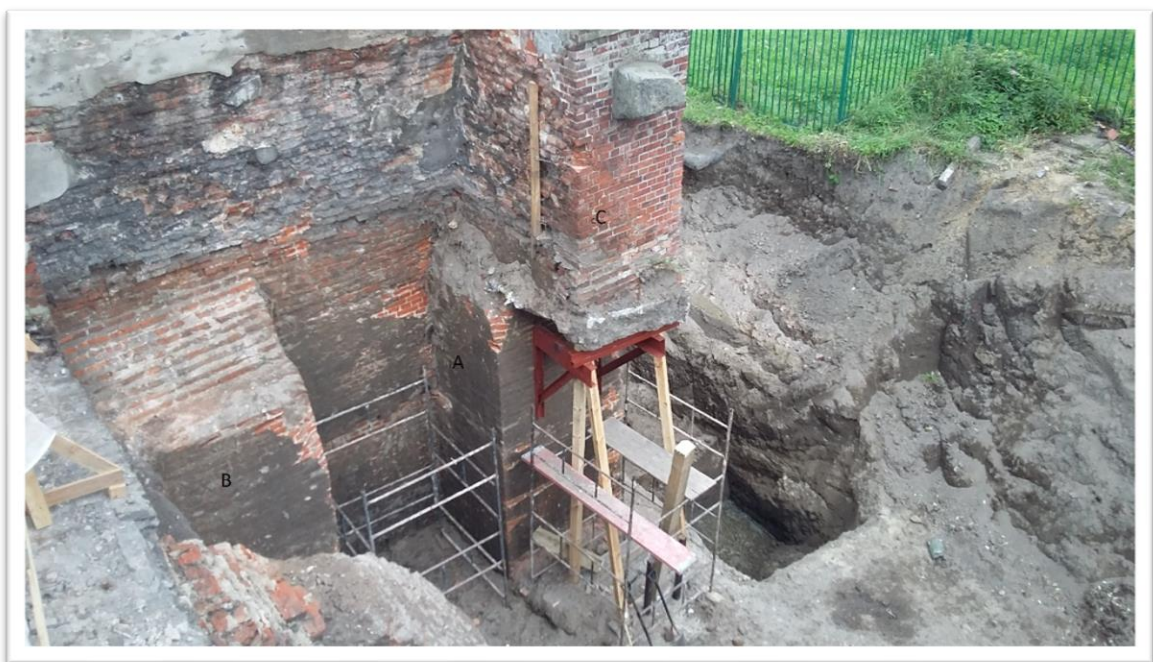
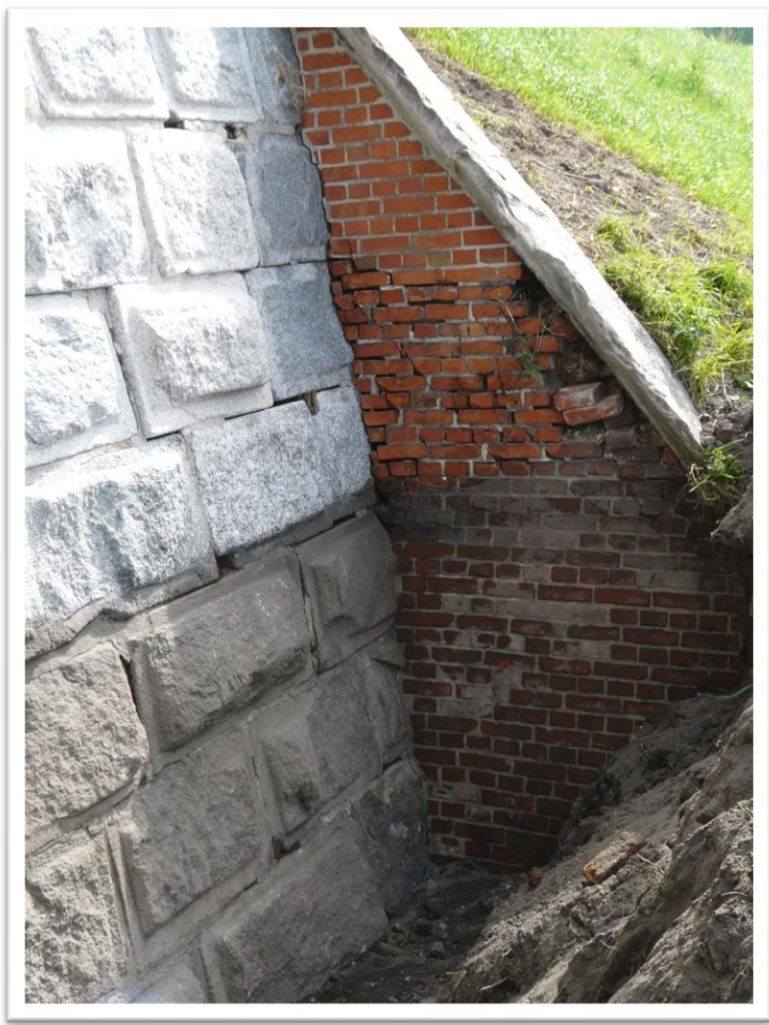
Ryc.3.44 Widok ogólny na zachodnią część ściany południowej. A przypora zewnętrzna  
B przypora wewnętrzna

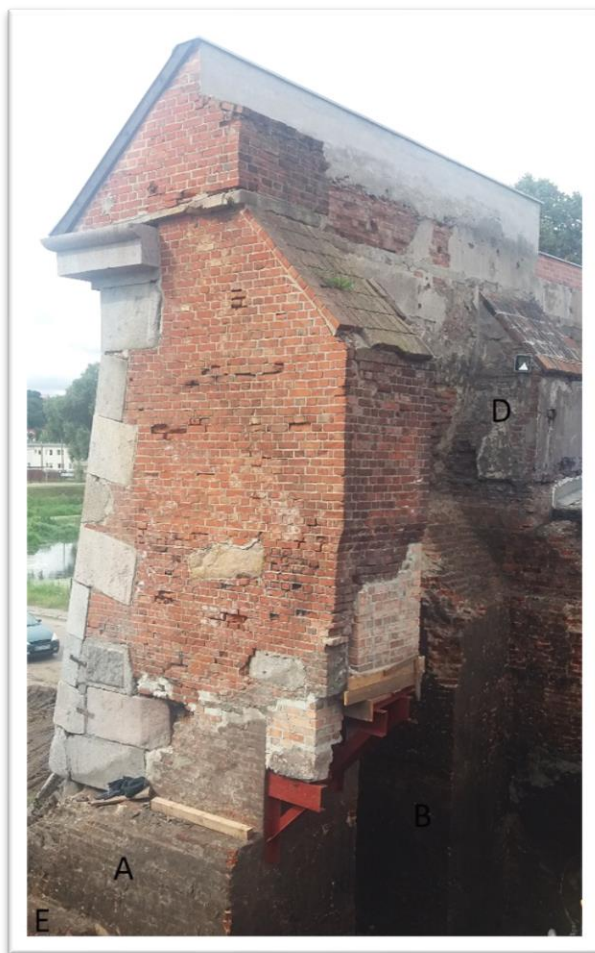
Ryc.3.45 Widok ogólny na wschodnią część ściany południowej. A przypora zewnętrzna z odsadzką, B przypora wewnętrzna, C nadbudowa przypory zewnętrznej, D przypora nadbudowana na ścianie wschodniej budynku bramnego, E przypora poprzeczna wspierająca kamienną elewację, widok od NW (fot. P. Muntowski)

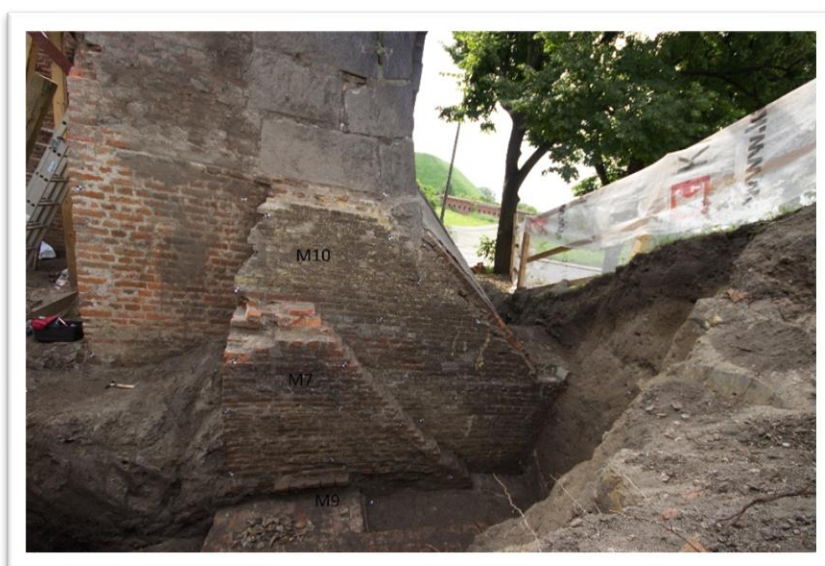
Ryc.3.46 Zachodnia przypora zewnętrzną z murem oporowym z nadbudową (mur 7,9,10). Widok od W (fot. P. Muntowski)

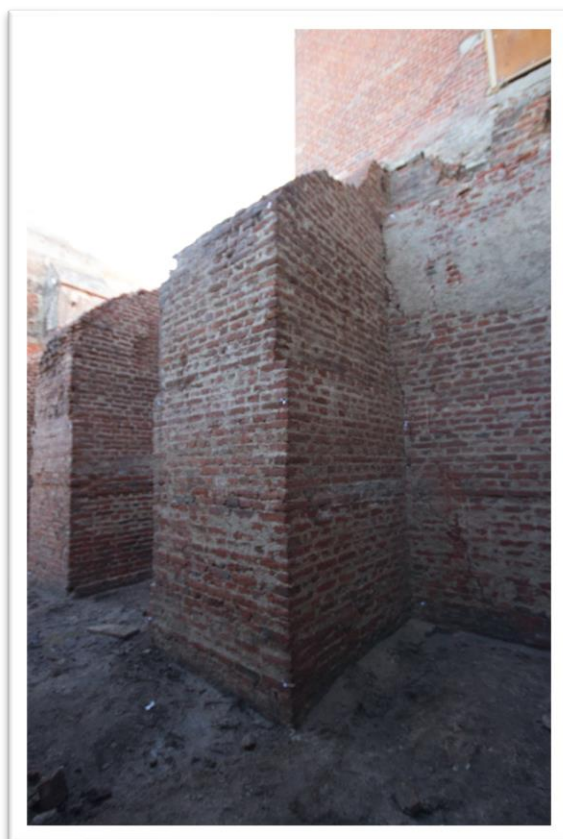
Ryc.3.47 A Zbliżenie na przypory ściany wschodniej, widok od NE  
B Po prawej widok na kawernę w murze zachodnim, widok od NW

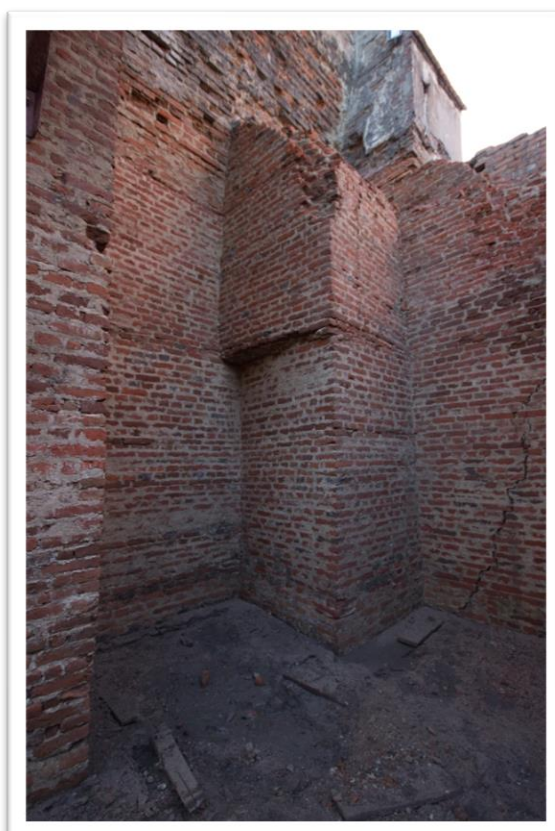
Ryc.3.47 C Fragment ściany północnej przewiązany z murem kurtynowym przy murze N, widok od SE  
D Nadbudowana przypora wewnętrzna muru południowego, widok od NE  
(fot. P. Muntowski)

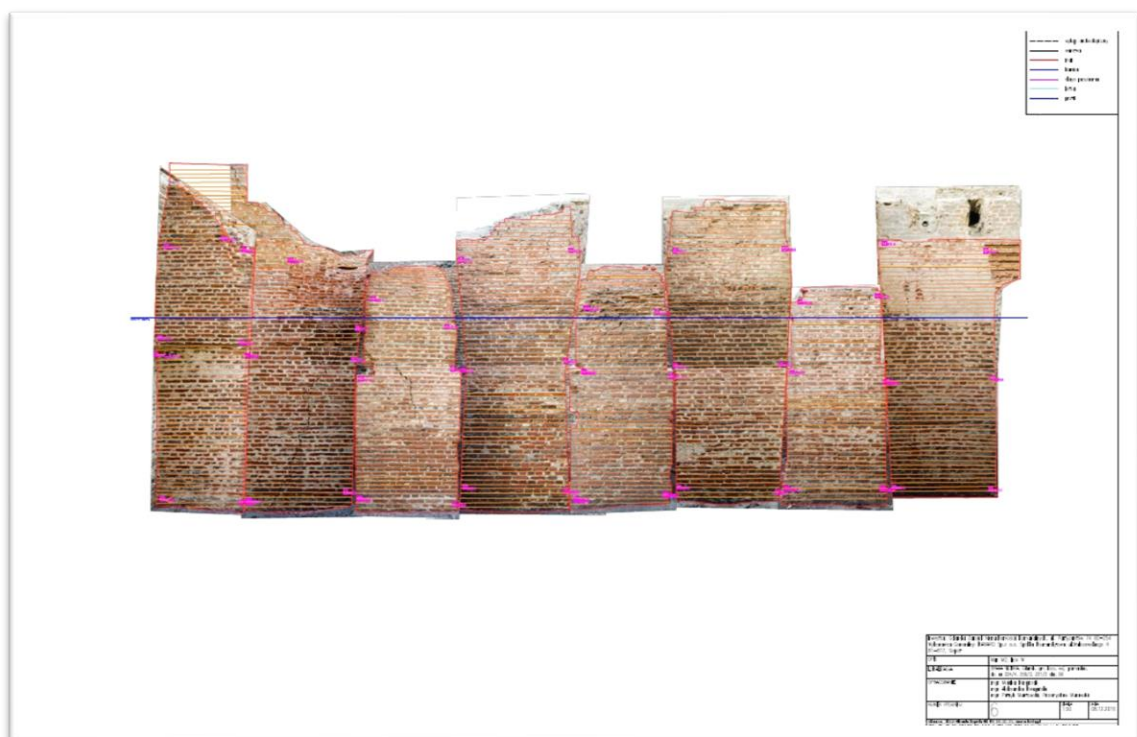
Ryc.3.48 C Przekrój przez przypory ściany południowej od strony NE, widok od E  
D Lico ściany wschodniej Bramy Nizinnej odsłonięte w trakcie badań w 2016 roku, widok od E  
(fot. i oprac. P. Muntowski)

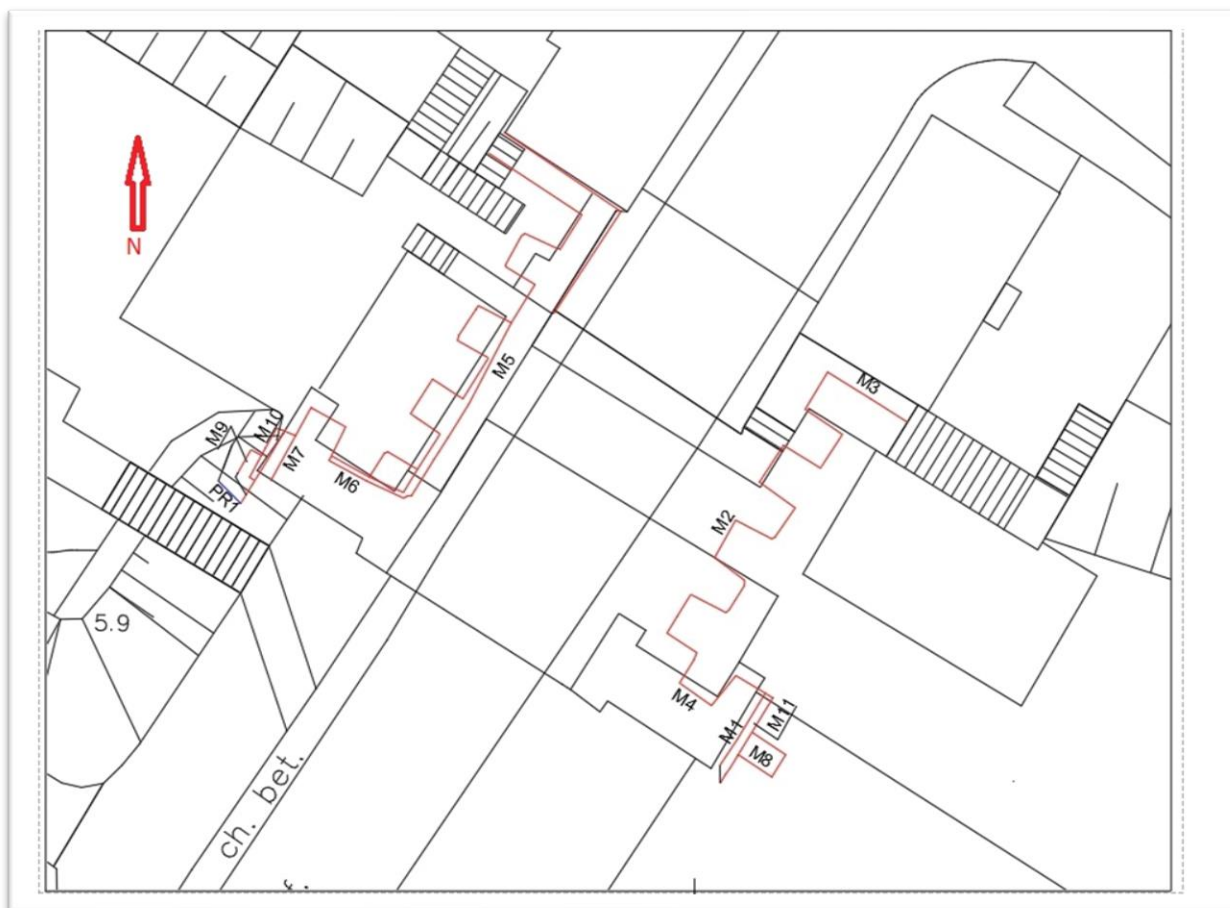
Ryc.3.49 Rzut odkrytych murów na planie Gdańska z 1927 roku  
(kopia elektroniczna w zbiorach archiwum Muzeum Archeologicznego w Gdańsku; oprac. P. Muntowski)
