**FORTYFIKACJE GDAŃSKIE  
OD SCHYŁKU ŚREDNIOWIECZA  
DO KOŃCA XIX WIEKU.  
GENEZA, ROZWÓJ  
I PRZEMIANY PRZESTRZENNE  
UMOCNIEŃ GDAŃSKA  
I WISŁOUJŚCIA.  
STUDIUM ARCHEOLOGICZNE**

**CZĘŚĆ II ILUSTRACJE**

**PRACA DOKTORSKA NAPISANA  
W INSTYTUCIE ARCHEOLOGII  
POD KIERUNKIEM  
DR HAB. JANUSZA PIETRZAKA, PROF. UŁ**

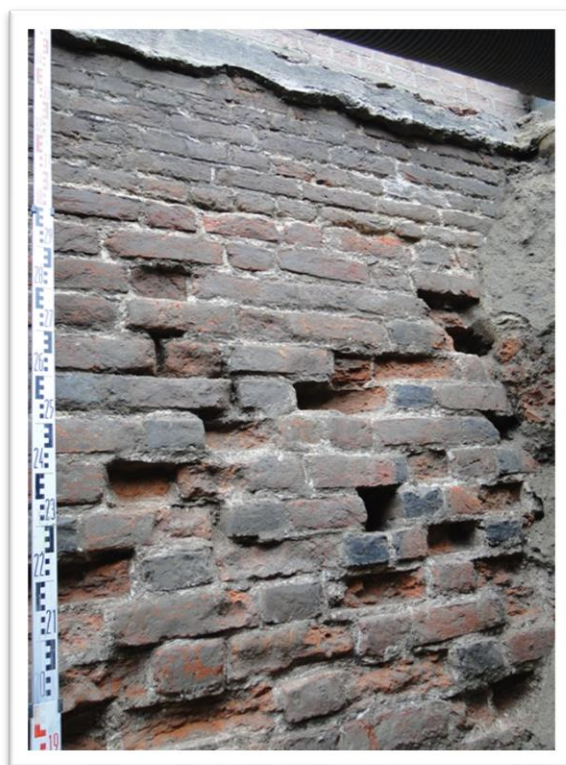
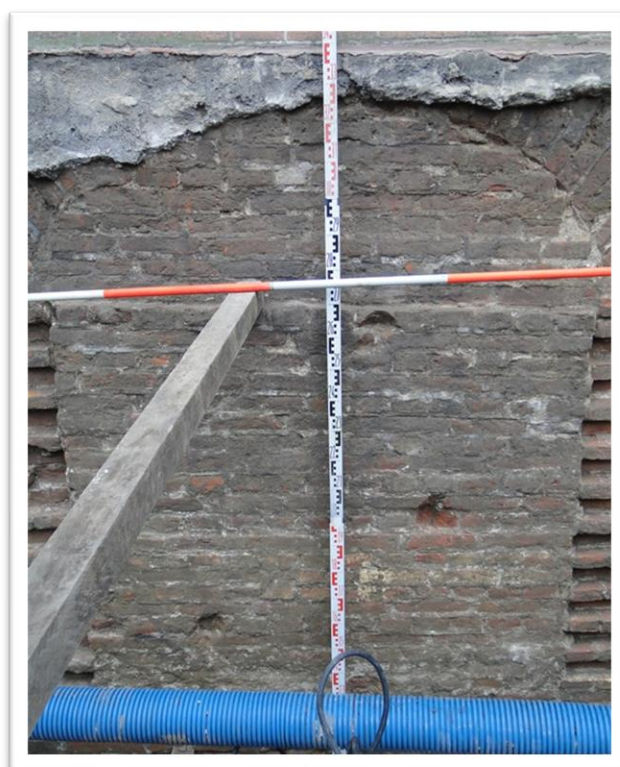
Ryc.3.51 A Fragment lica zachodniego muru niskiego gotyckich umocnień Głównego Miasta na, którym posadowiono zachodnią ścianę Wielkiej Zbrojowni (zbliżenie). Widok od W  
B Fragment lica zachodniego muru niskiego gotyckich umocnień Głównego Miasta na, którym posadowiono zachodnią ścianę Wielkiej Zbrojowni. Widoczne zamurowany otwór przepustu dla rur wodociągowych. Strzępia wokół niego prawdopodobnie miały służyć przewiązaniu ze ścianą Wielkiej Zbrojowni ceglanego sklepionego od góry kanału. Widok od SW

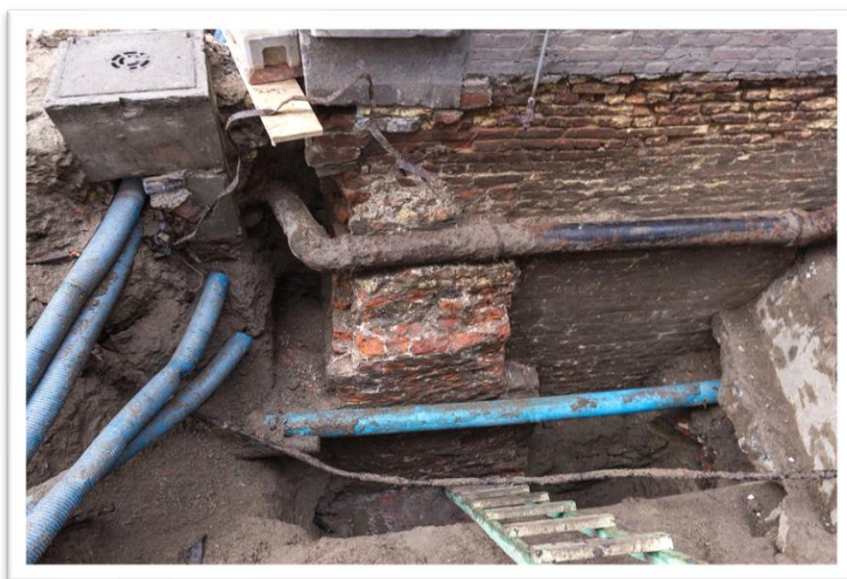
Ryc.3.51 C. Południowo- zachodni narożnik Wielkiej Zbrojowni. Widok od S (fot. P. Muntowski)

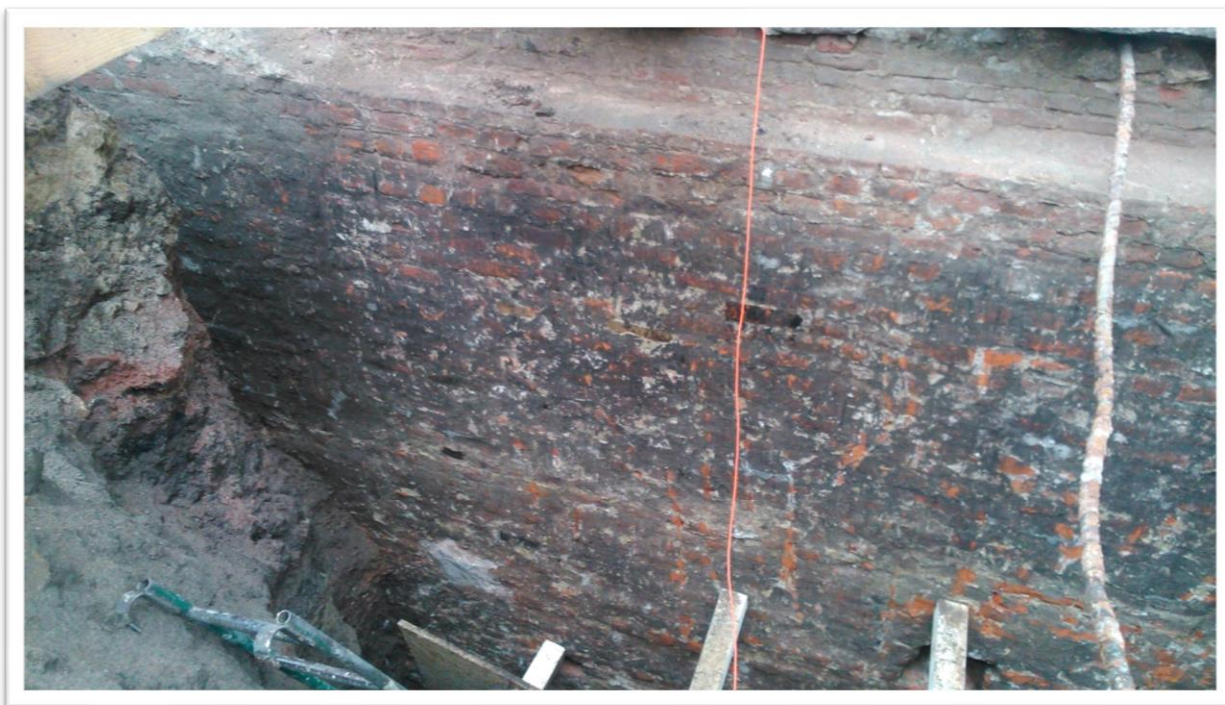
Ryc.3.53 Fragment ściany gotyckiej kamienicy na, której posadowiono ścianę wschodnią Wielkiej Zbrojowni. Odcinek pomiędzy basztami. Widok od NE (fot. P. Muntowski)

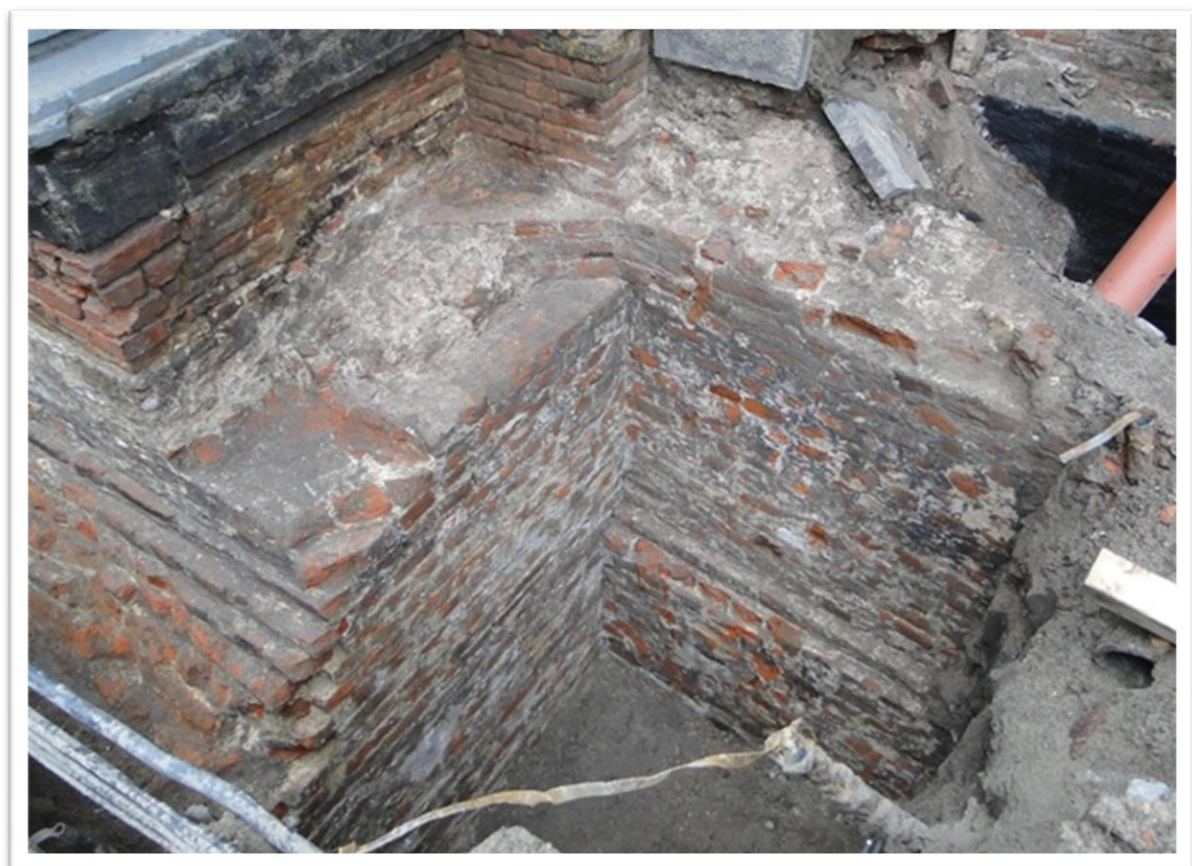
Ryc.3.54 A Fragment przedproża gotyckiej kamienicy na, którym posadowiono północną basztę Wielkiej Zbrojowni. Widok od NE

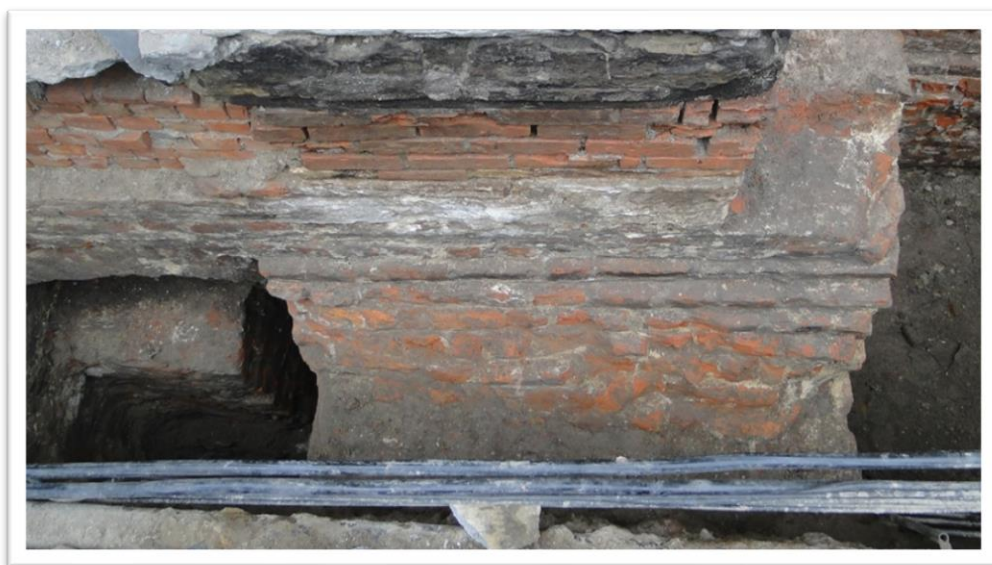
Ryc.3.54 B Fragment przedproża gotyckiej kamienicy na, którym posadowiono południową basztę Wielkiej Zbrojowni. Widok od E (fot. P. Muntowski)

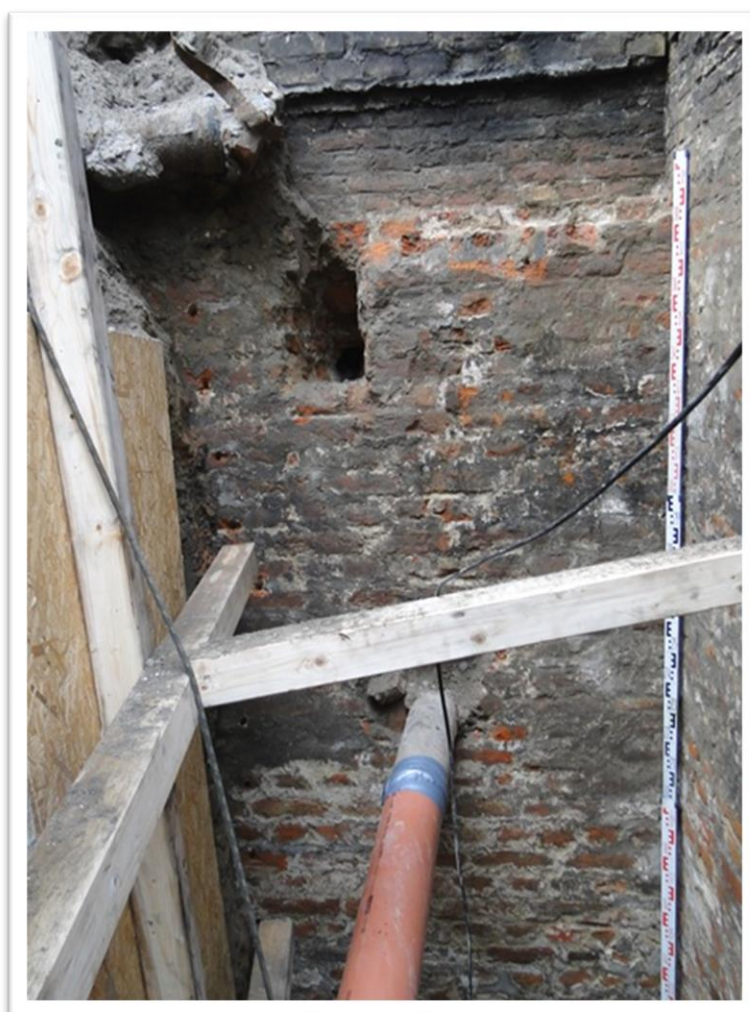
Ryc.3.55 A Fragment ściany gotyckiej kamienicy wraz z przedprożem, na której posadowiono ścianę wschodnią Wielkiej Zbrojowni. Odcinek północny. Widok od E

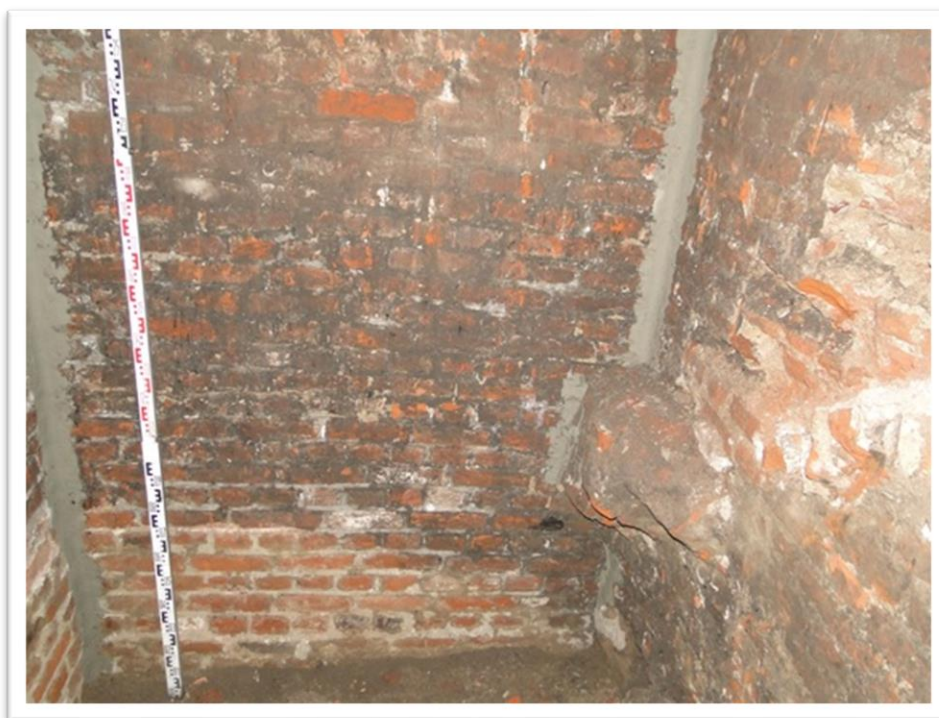
Ryc.3.55 B Fragment ściany gotyckiej kamienicy na, której posadowiono ścianę wschodnią Wielkiej Zbrojowni. W prawym rogu widoczne skute schody. Odcinek południowy, część dolna. Widok od E (fot. P. Muntowski)

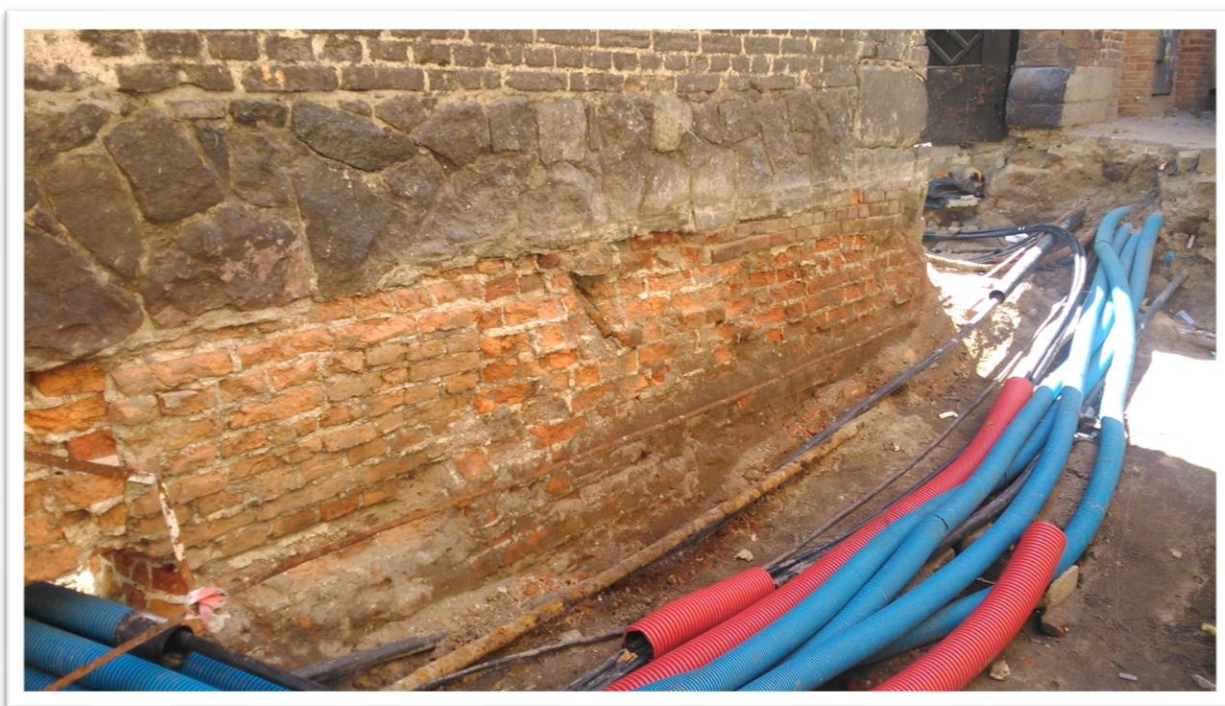
Ryc.3.58 A Część południowa lica zachodniego muru niskiego na, której postawiono ścianę frontową Starej Apteki. Widok od NW

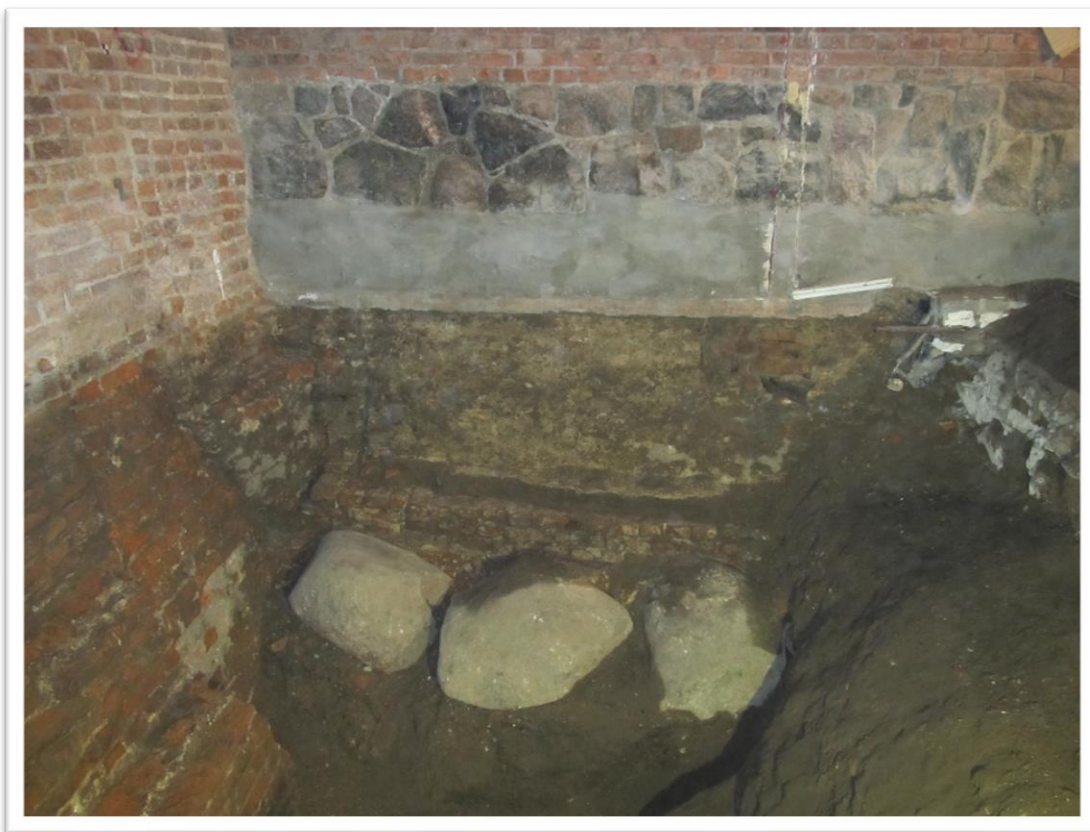
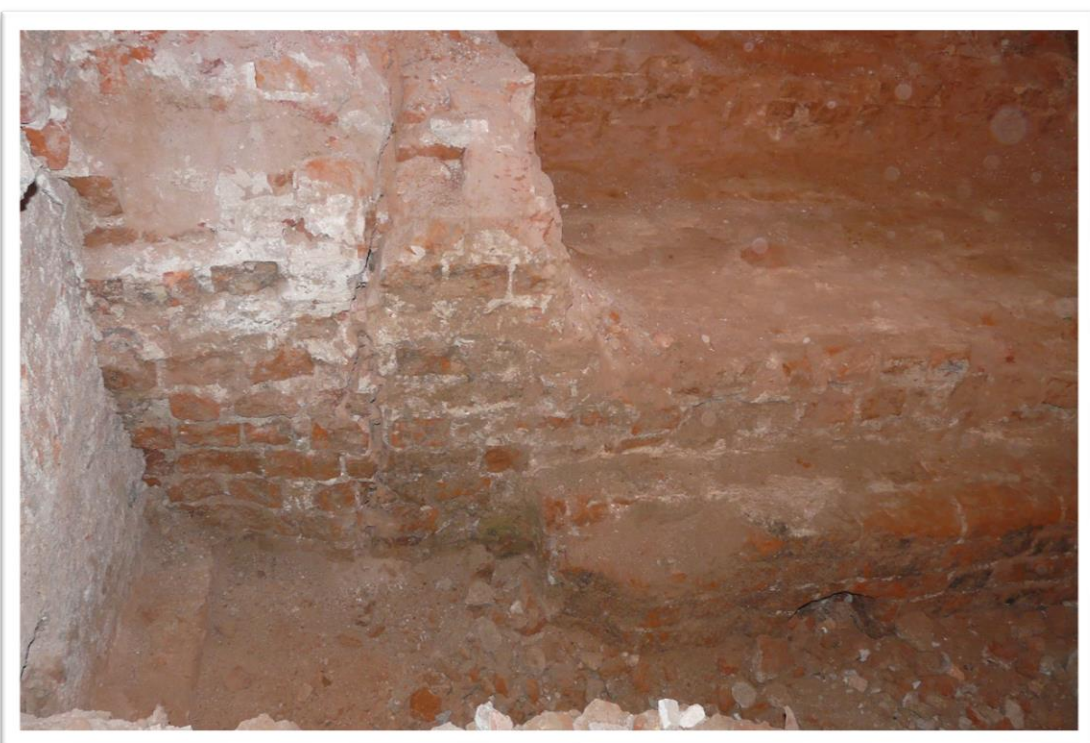
Ryc.3.58 B Fragment fundamentu południowej ściany Starej Apteki dostawionej do muru niskiego. Widok od S, C Fragment ściany zachodniej baszty gotyckiej w Starej Aptece. Widok od W (fot. M. Kasprzak)

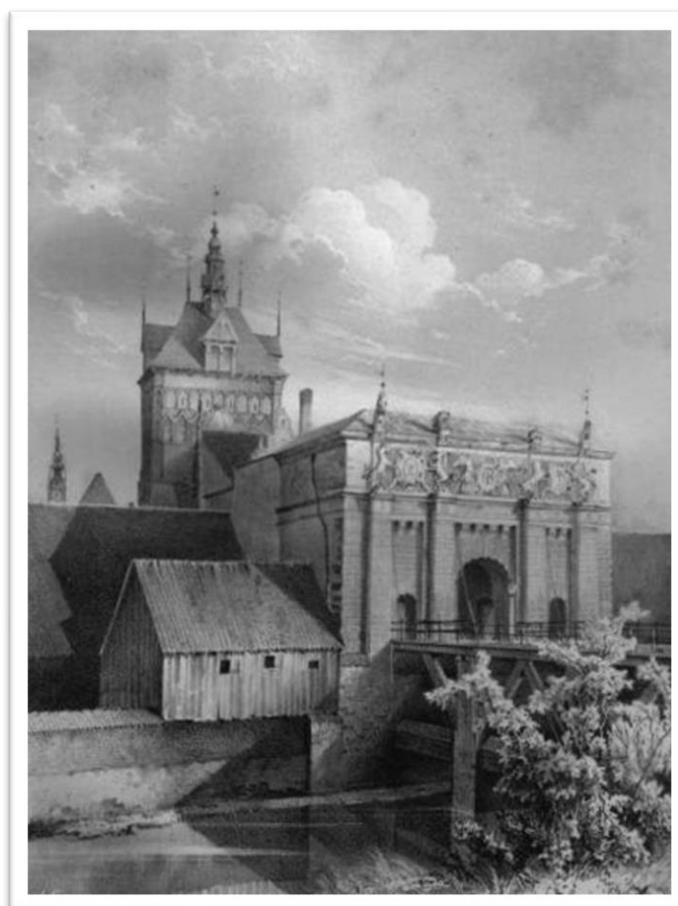
Ryc.4.6 Litografia przedstawiająca Bramę Wyżynną wykonana przez K. Beyera w 1855 r. Na rysunku widoczne ubytki na dolnej ceglanej części elewacji zachodniej (Tusk, Duda, Fortuna, Nawrocki, 1996, s.53)

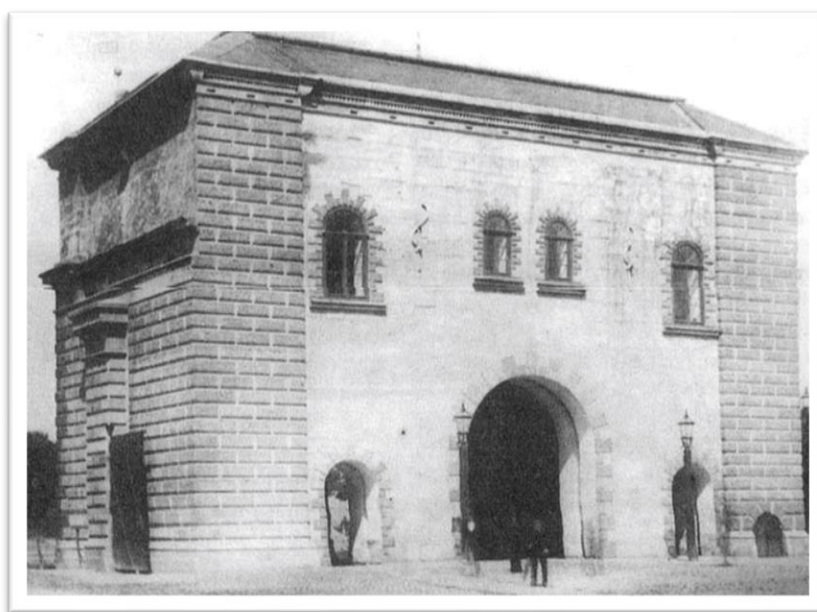
Ryc.4.8 Rzadkie ujęcie Bramy Wyżynnej od strony wschodniej przed wykonaniem nowej elewacji. Od lewej widoczny nowy przejazd przebity w wale, ściany dziedzińca i stare przejazdy już rozebrane. (Stankiewicz, Biskup, 1998, s. 88)

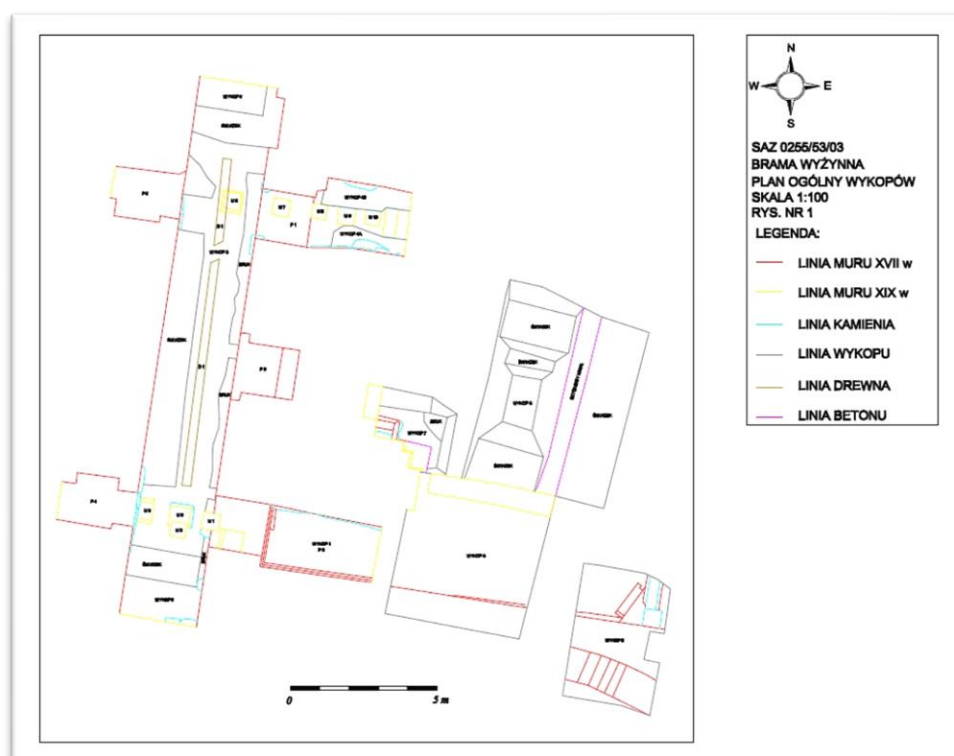
Ryc.4.10 Rzut wykopów w piwnicy Bramy Wyżynnej i w obrębie nieistniejącego dziedzińca z 2007 roku (rys. P. Janda, oprac. M. Kasprzak), A - ściana zachodnia, B ściana środkowa, C -ściana wschodnia, D - ściana południowa, E- ściana północna, F- korytarz główny obecnie piwnica

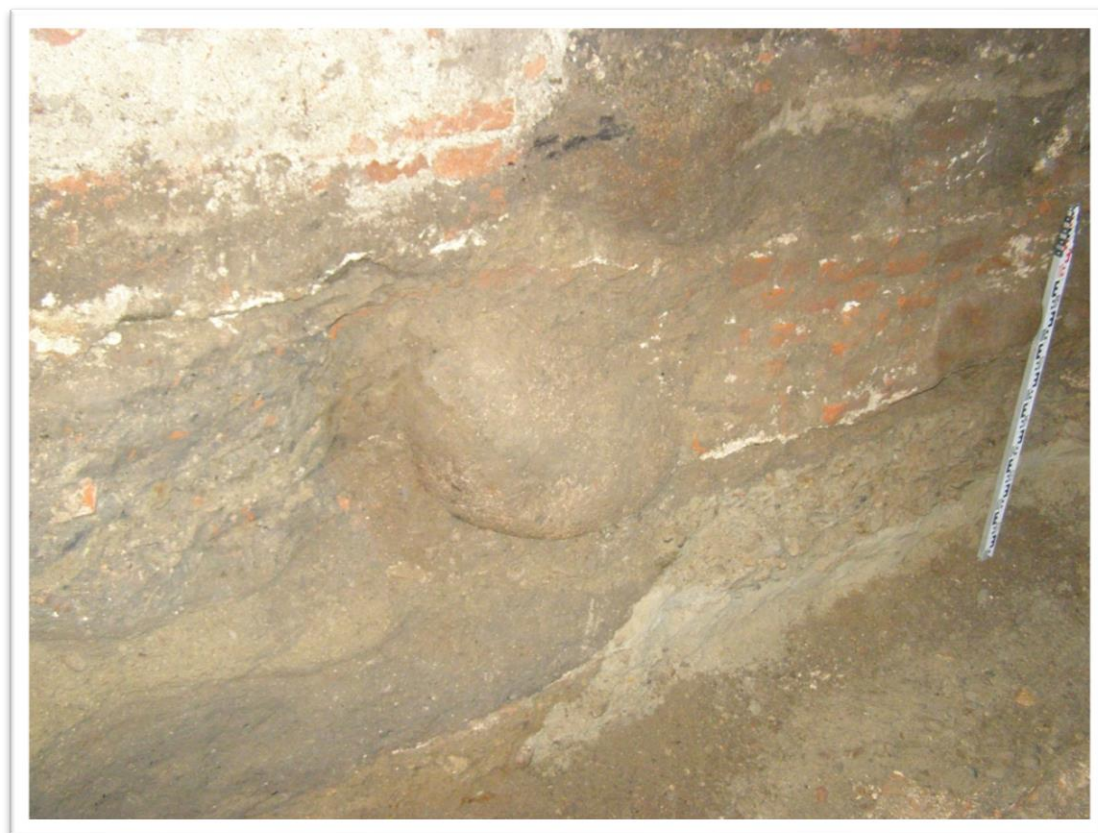
Ryc.4.12 Fundament muru łączącego ścianę wschodnią i środkową piwnicy w pomieszczeniu P3 (patrz ryc. 5.10). Widok od SW (fot. M. Kasprzak)

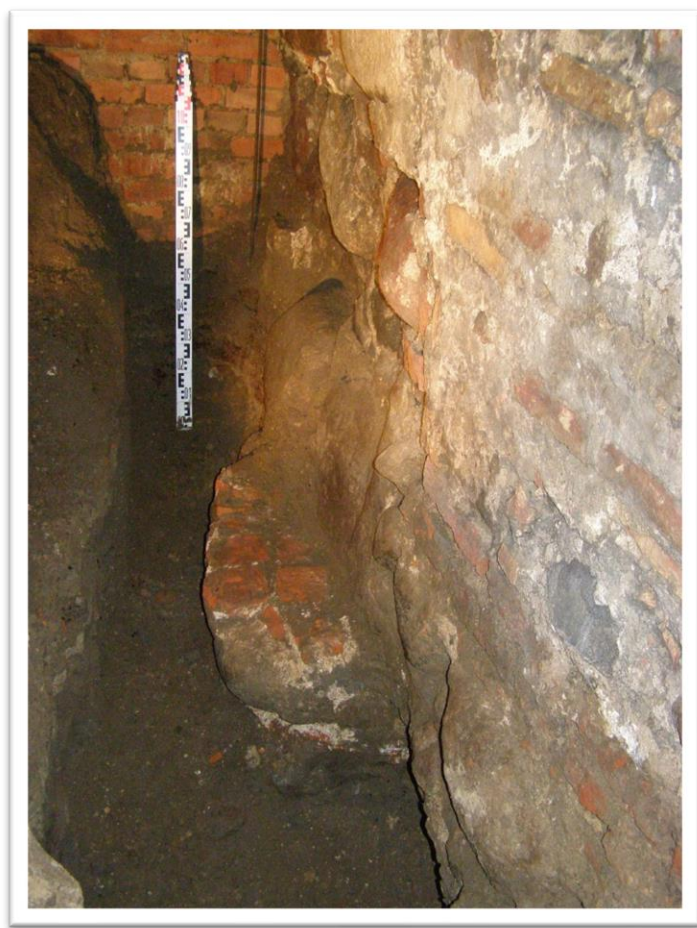
Ryc.4.13. Fundament muru łączącego ścianę wschodnią i środkową piwnicy w pomieszczeniu P1 (patrz ryc. 5.10). Widok od W (fot. i oprac. M. Kasprzak)

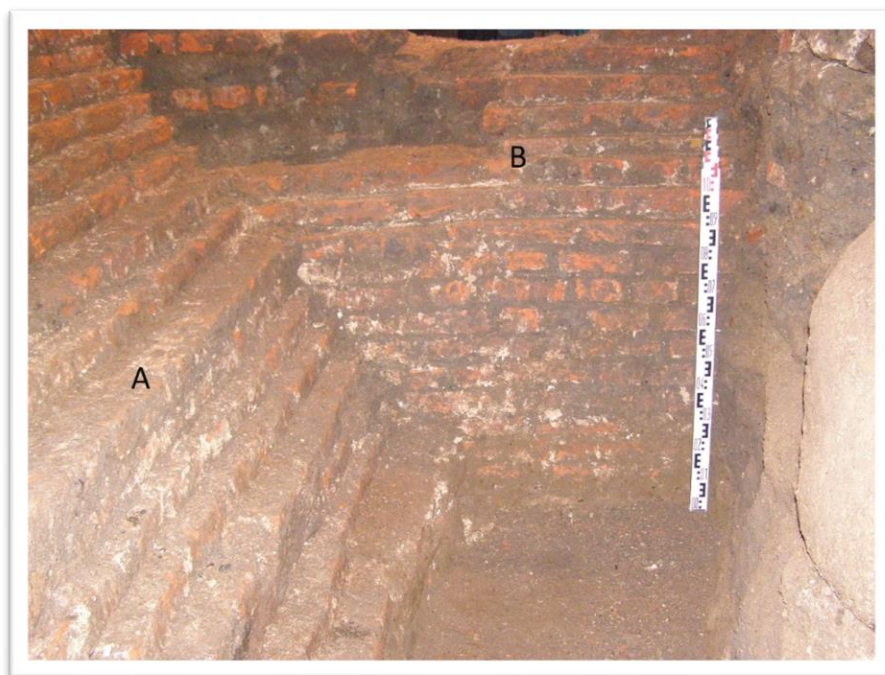
Ryc.4.14 Fundament ściany południowej(A) i środkowej (B) piwnicy Bramy Wyżynnej. Widok od E (fot. i oprac. M. Kasprzak)

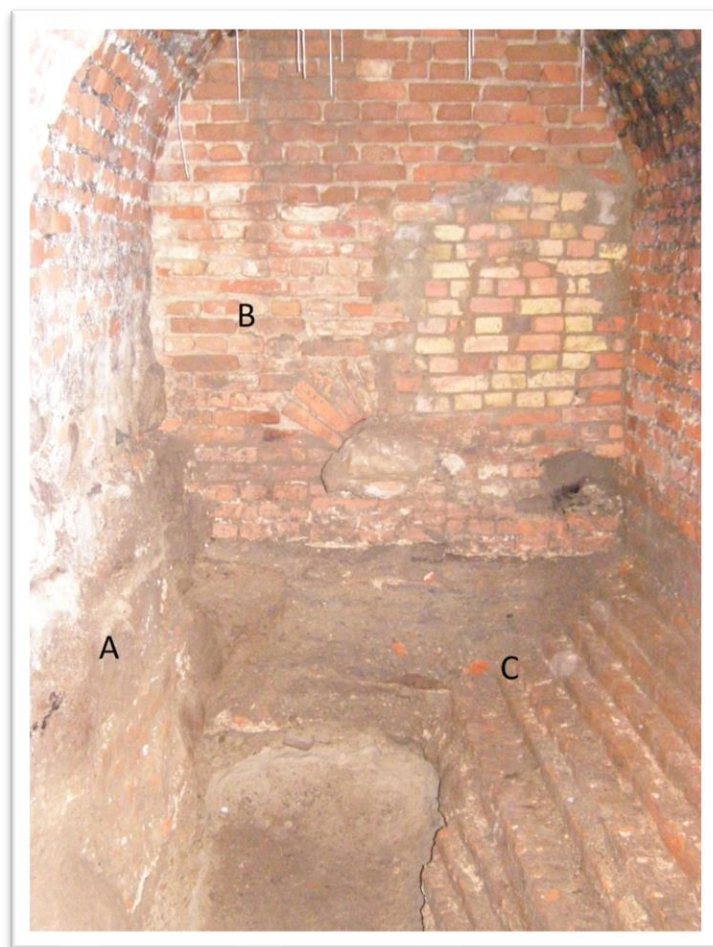
Ryc.4.15 A Nawarstwienia ziemne powstałe w trakcie budowy bramy, B. zamurowane sklepienie w ścianie wschodniej piwnicy z otworami na rury wodociągowe, C. fragment fundamentu schodkowego południowej ściany piwnicy. Widok od W (fot. i oprac. M. Kasprzak)

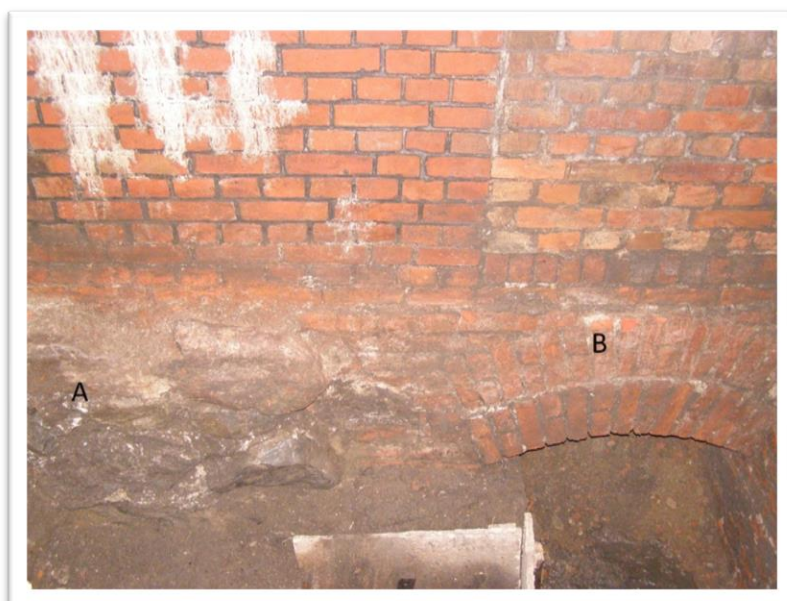
Ryc.4.16 A. Fundament zamurowanego przejścia do fosbrei w południowej części piwnicy, B. Odsadzki fundamentowe ściany zachodniej piwnicy. Widok od N (fot. i oprac. M. Kasprzak)

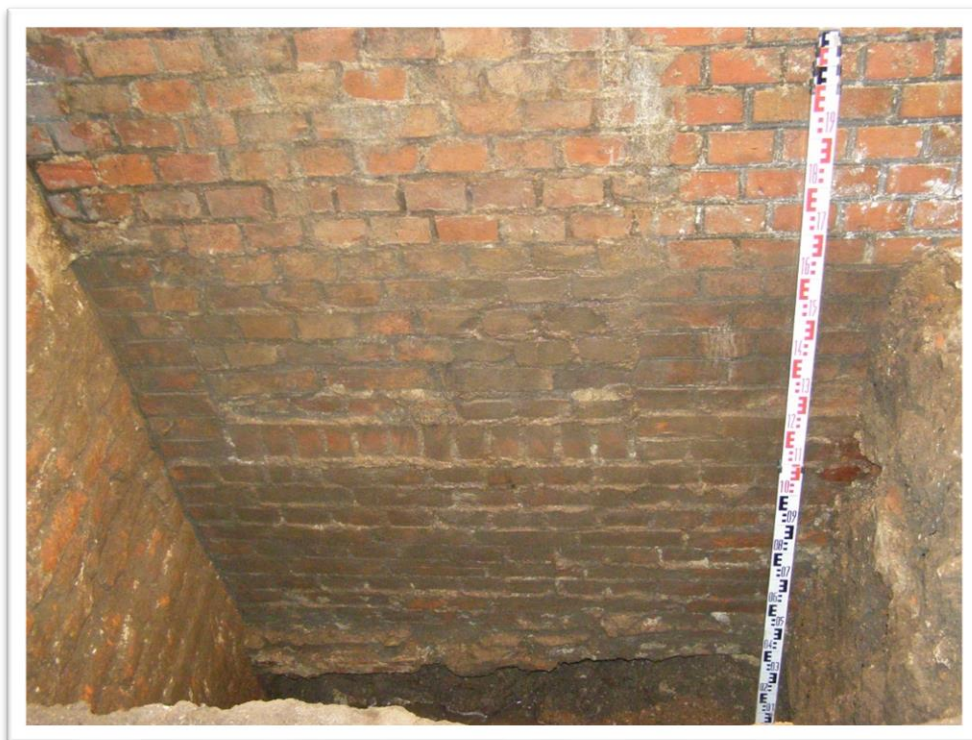
Ryc.4.17 Fundament zamurowanego przejścia do fosbrei w północnej części piwnicy.  
Widok od S (fot. M. Kasprzak)

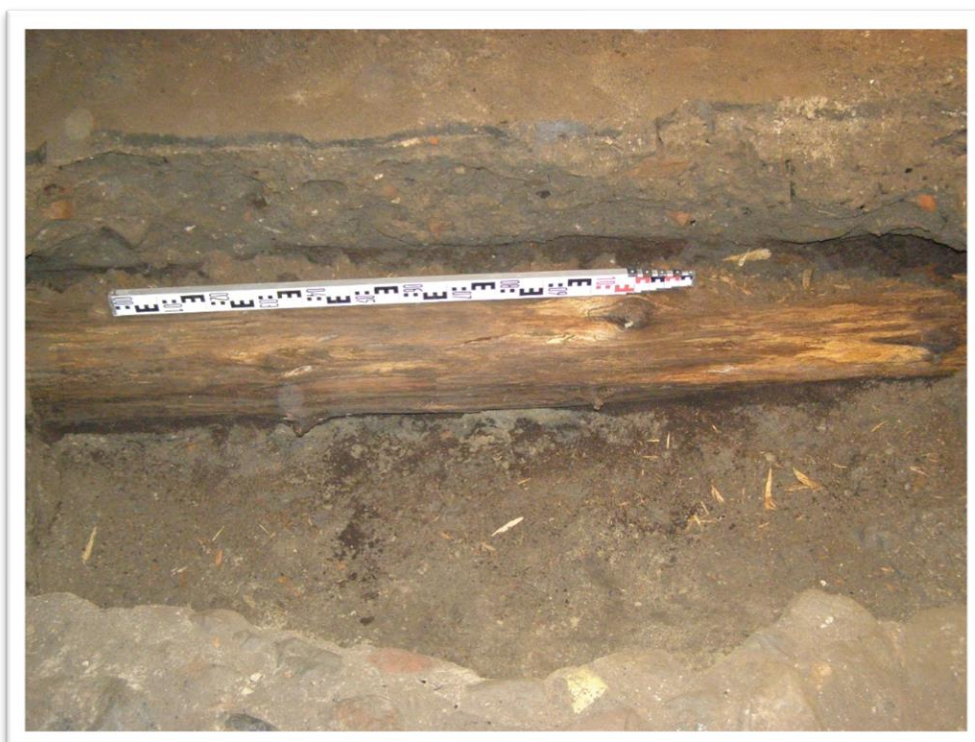
Ryc.4.18 Fragment XVIII wiecznej rury wodociągowej ułożonej wzdłuż piwnicy.  
Widok od E (fot. M. Kasprzak)

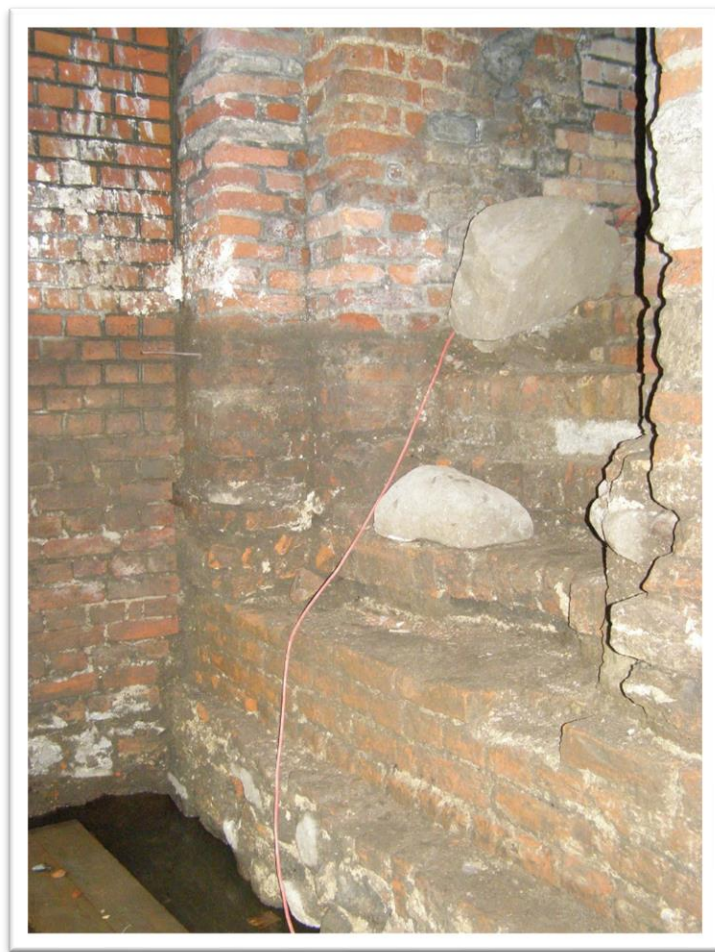
Ryc.4.19 Widok na północno – wschodni narożnik piwnicy. Po prawej widoczny najstarszy poziom schodów wykonanych w grubości ściany północnej (fot. M. Kasprzak)

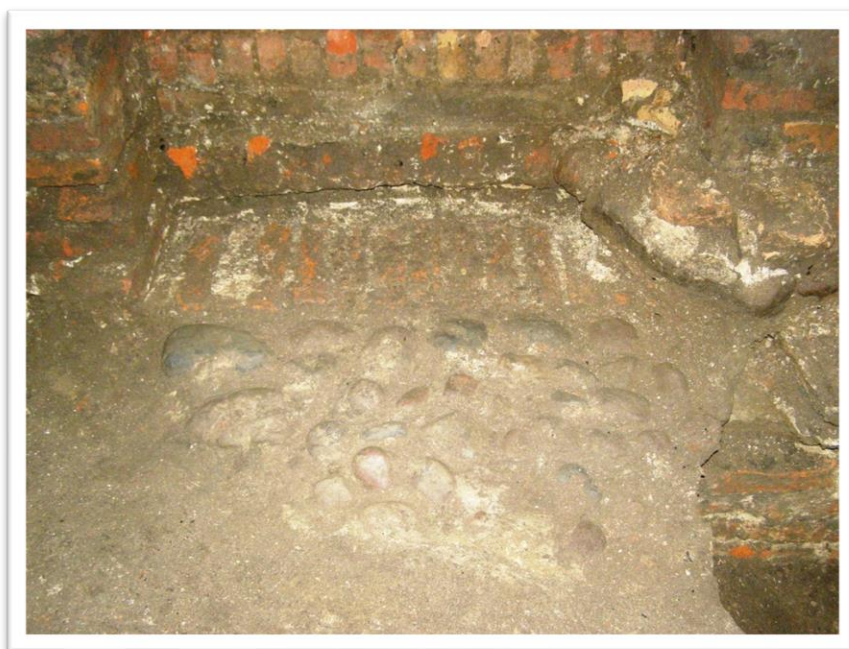
Ryc.4.20 Zachowany fragment najstarszego poziomu użytkowego przy schodach wykonanych w grubości ściany północnej. Widok od W (fot. M. Kasprzak)

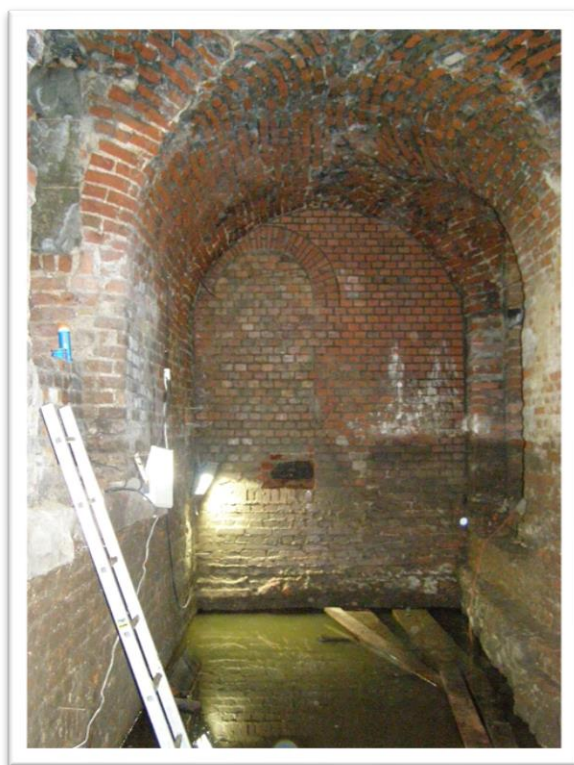
Ryc.4.22 A Widok na północną część piwnicy po zdjęciu nawarstwień ziemnych do wysokości 1,5 m n. p. m.  
Widok od S.

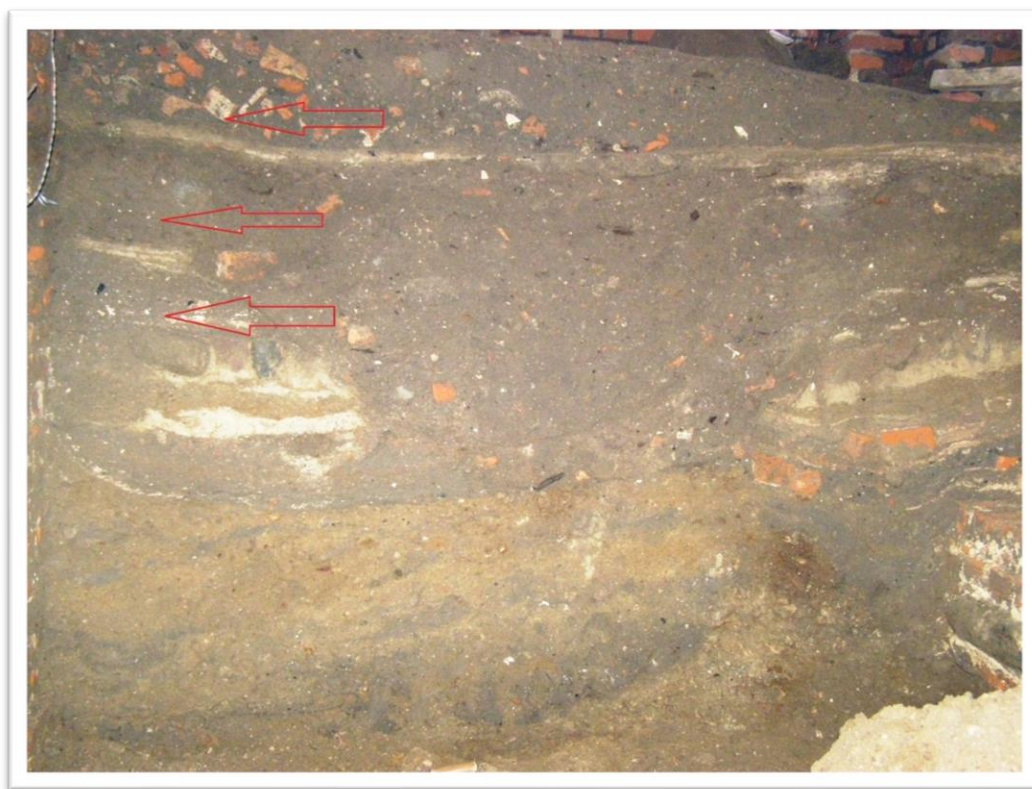
Ryc.4.24 Przekrój przez nawarstwienia ziemne w północnej części piwnicy. Strzałkami oznaczono pozostałości poziomów użytkowych. Widok od S (fot. i oprac. M. Kasprzak)

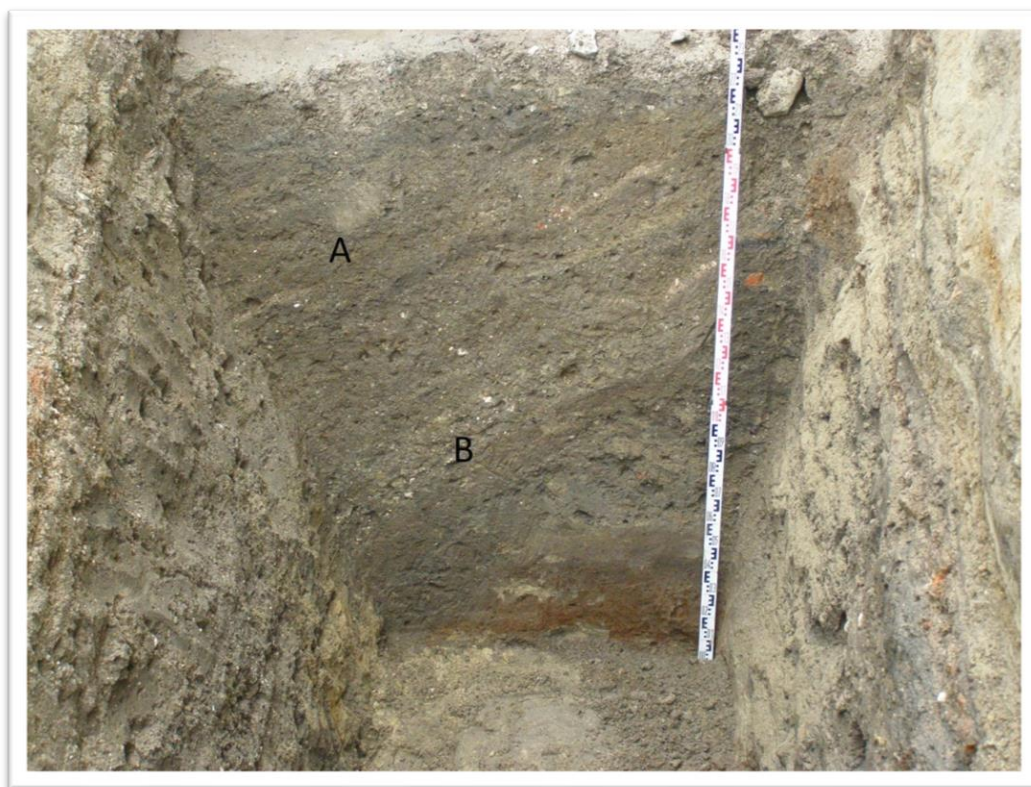
Ryc.4.26. Nawarstwienia ziemne widoczne w centralnej części dziedzińca (wykop 5) odsłonięte w 2007 roku.  
A -zasyp rowu z XVI wieku, B -warstwy sprzed budowy bramy. Widok od N (fot. i oprac. M. Kasprzak)

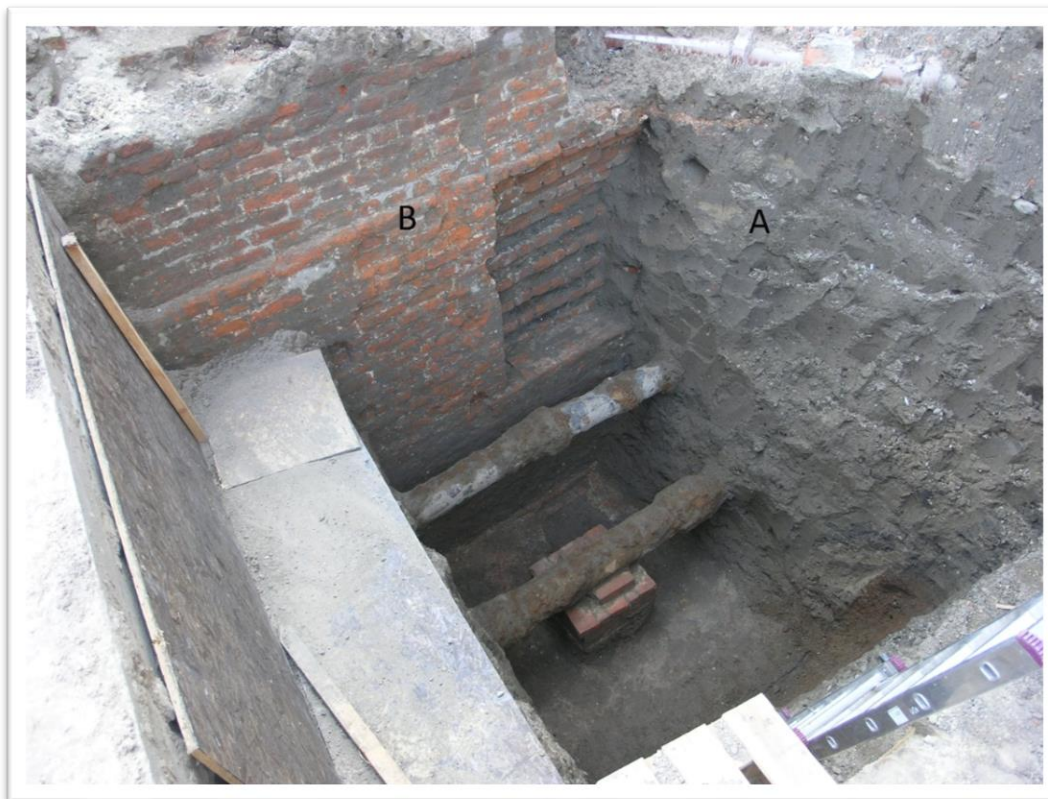
Ryc.4.27 Widok ogólny na południowo- zachodni odcinek muru zamykającego od południa dziedziniec Bramy Wyżynnej (rys. D. Dyduch). W dole ołowiana i żeliwna rura wodociągowa. Widok od NE.  
A - zasyp z XIX wieku, B -ściana zamykająca od południa dziedziniec (fot. i oprac. M. Kasprzak)

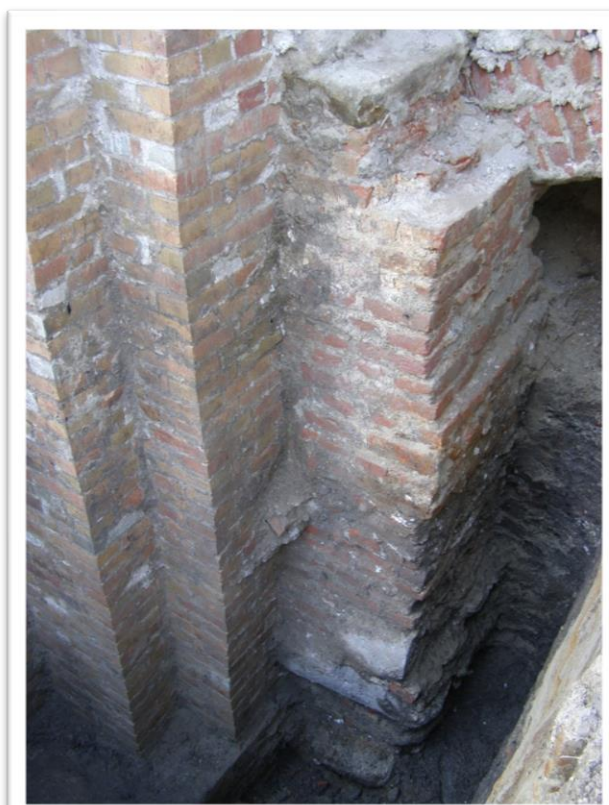
Ryc.4.28 A Fundament przejazdu bramnego wraz z kamieniem wyznaczającym XVII wieczny poziom przejazdu. Linia przerywana oznaczono łęk pod XIX wieczny poziom użytkowy przejazdu (rys. D. Dyduch, oprac. M. Kasprzak), B Fundamenty pod XIX elewację wschodniej ściany Bramy Wyżynnej doklejone do pierwotnego fundamentu przejazdu bramnego. U góry widoczny kamień wyznaczający XVII w poziom użytkowy oraz fragment łuku z cegły maszynowej. Widok od NE (fot. i oprac. M. Kasprzak)

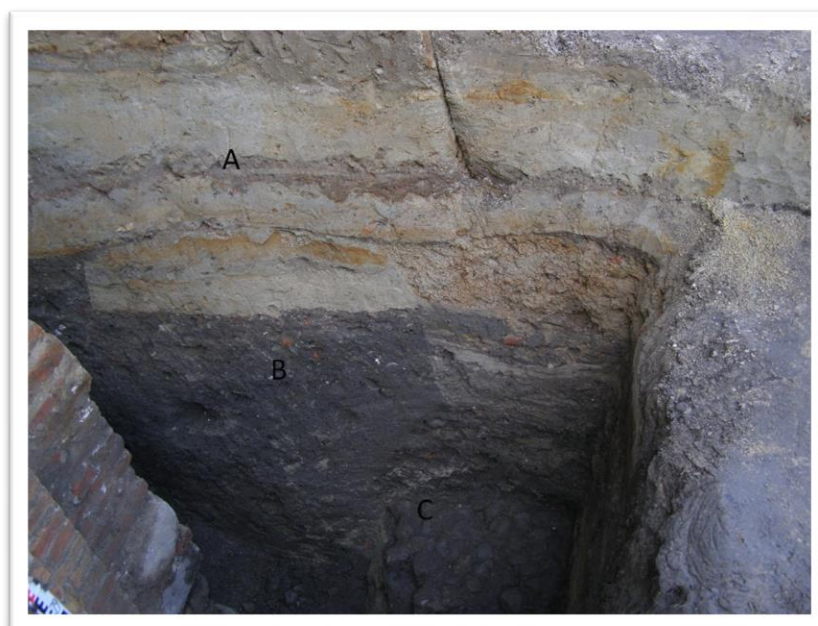
Ryc.4.29 Nawarstwienia w północnym profilu przy fundamencie ściany wschodniej Bramy Wyżynnej (przy przejeździe bramnym). A - nawarstwienia XIX wieczne, B - nawarstwienia XVI -XVII wieczne. C - bruk sprzed budowy Bramy Wyżynnej. Widok od S (fot. i oprac. M. Kasprzak)

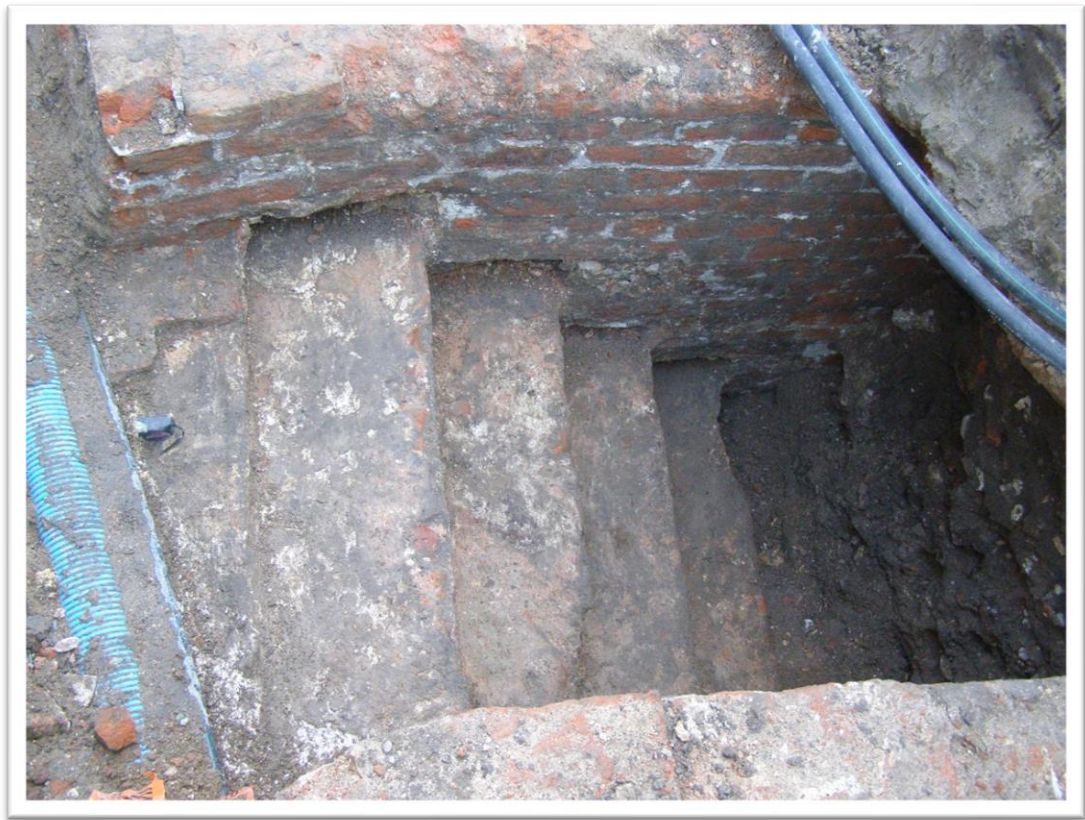
Ryc.4.30 Schody w grubości muru południowego dziedzińca. Widok od S (fot. M. Kasprzak)

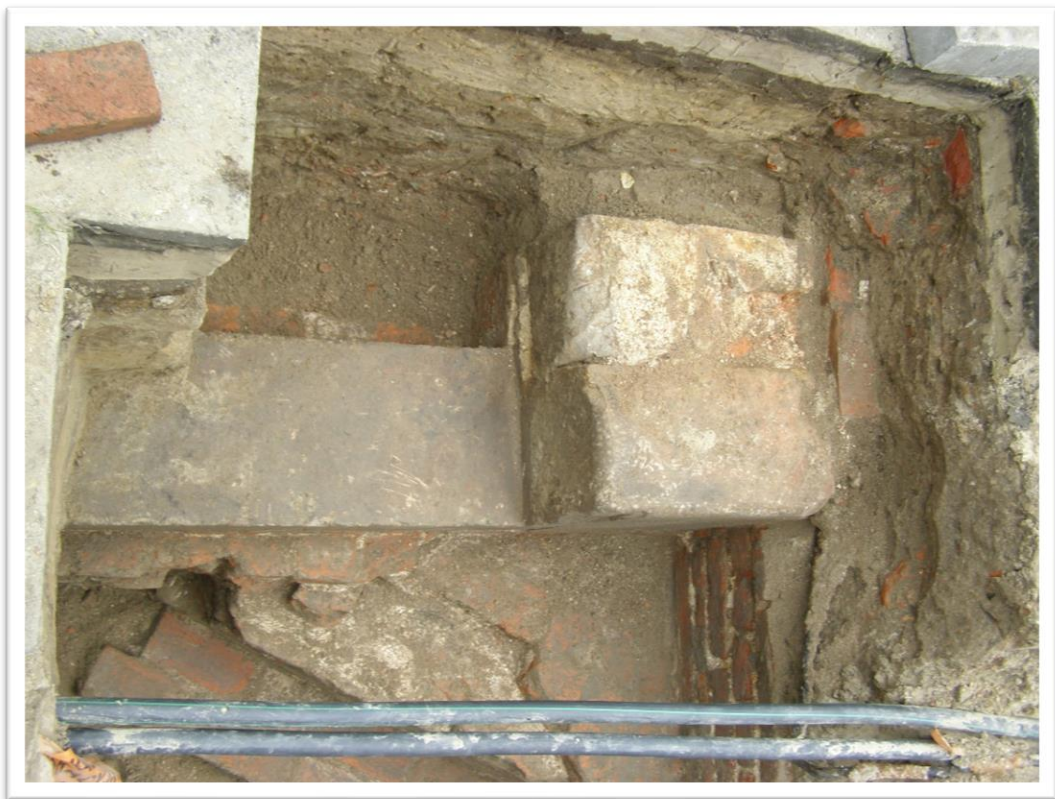
Ryc.4.31 Obramowany kamieniami próg wejścia do poterny południowej. Widok od NW (fot. M. Kasprzak)
