**FORTYFIKACJE GDAŃSKIE  
OD SCHYŁKU ŚREDNIOWIECZA  
DO KOŃCA XIX WIEKU.  
GENEZA, ROZWÓJ  
I PRZEMIANY PRZESTRZENNE  
UMOCNIEŃ GDAŃSKA  
I WISŁOUJŚCIA.  
STUDIUM ARCHEOLOGICZNE**

**CZĘŚĆ II ILUSTRACJE**

**PRACA DOKTORSKA NAPISANA  
W INSTYTUCIE ARCHEOLOGII  
POD KIERUNKIEM  
DR HAB. JANUSZA PIETRZAKA, PROF. UŁ**

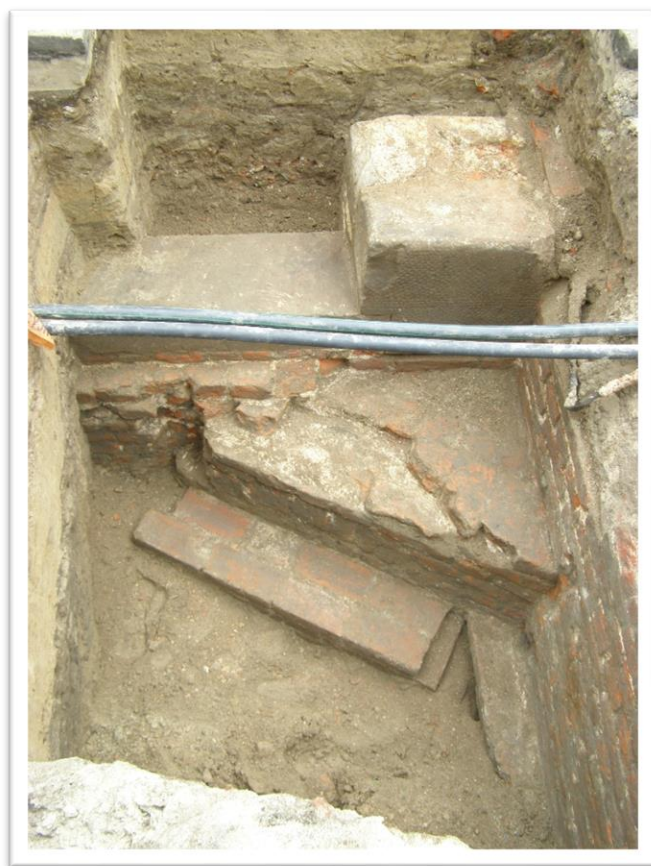
Ryc.4.32 Obramowany kamieniami próg wejścia do poterny południowej.  
Widok od W (fot. M. Kasprzak)

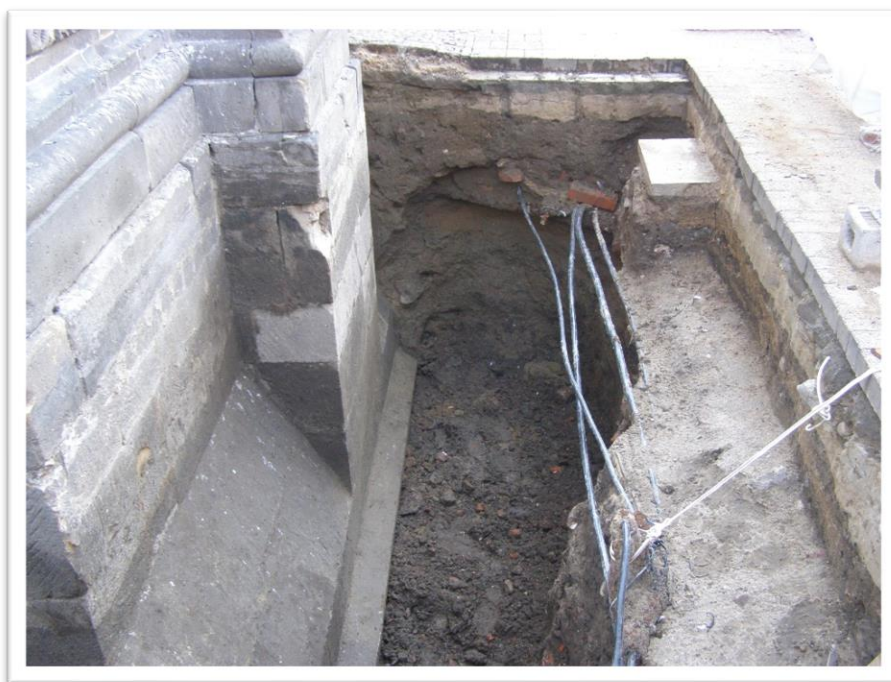
Ryc.4.33 Sondaż 1 z 2010 roku. Widok ogólny na zasyp fosy z późniejszymi wkopami.  
Widok od N (fot. M. Kasprzak)

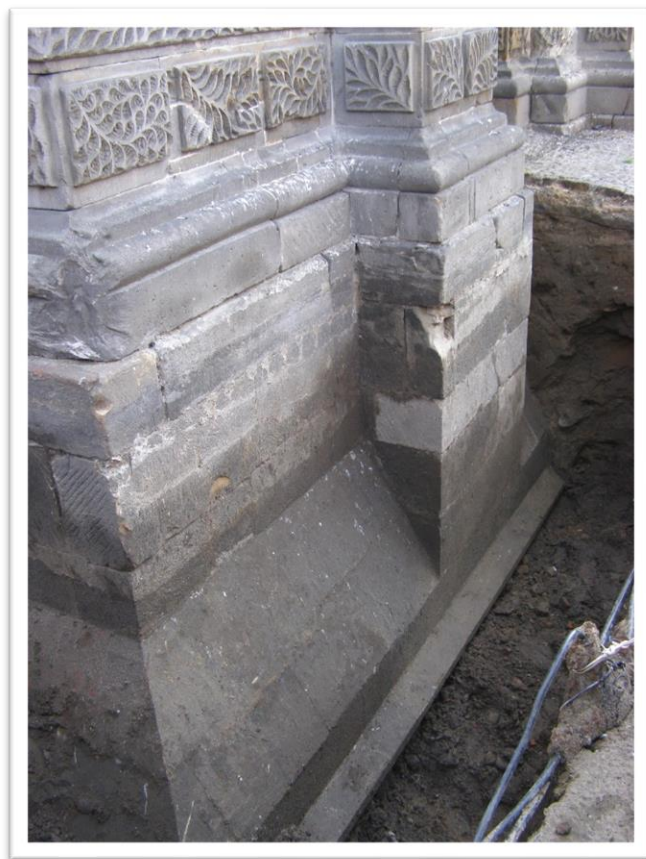
Ryc.4.34 Sondaż 1 z 2010 roku. Widok na północnowschodni narożnik zachodniego lica z płyt kamiennych (fot. M. Kasprzak)

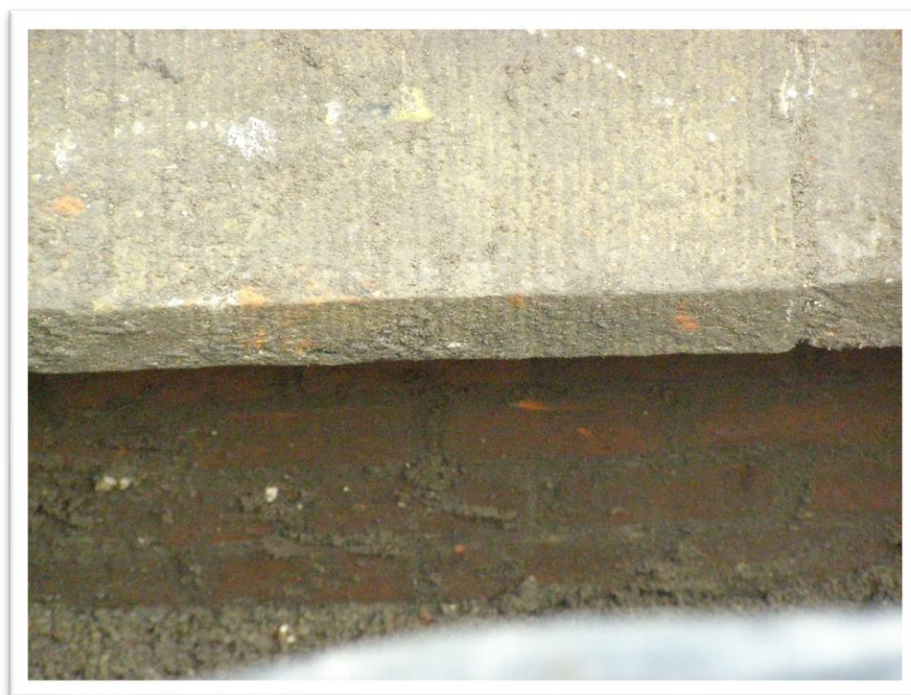
Ryc.4.35 Sondaż 1 z 2010 roku. Zbliżenie na fragment ceglanej elewacji ściany zachodniej wykonana w drugiej połowie XIX wieku. Widok od W (fot. M. Kasprzak)

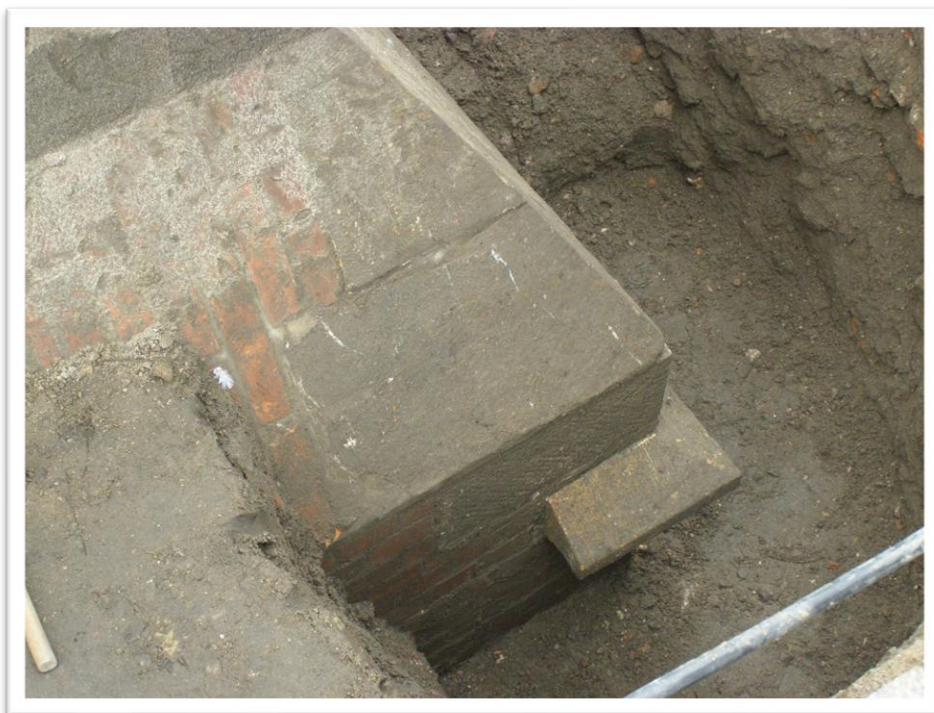
Ryc.4.36 Sondaż 1 z 2010 roku. Zbliżenie na północno – zachodni narożnik ściany północnej z XIX wiecznym okapem. Widok od NE (fot. M. Kasprzak)

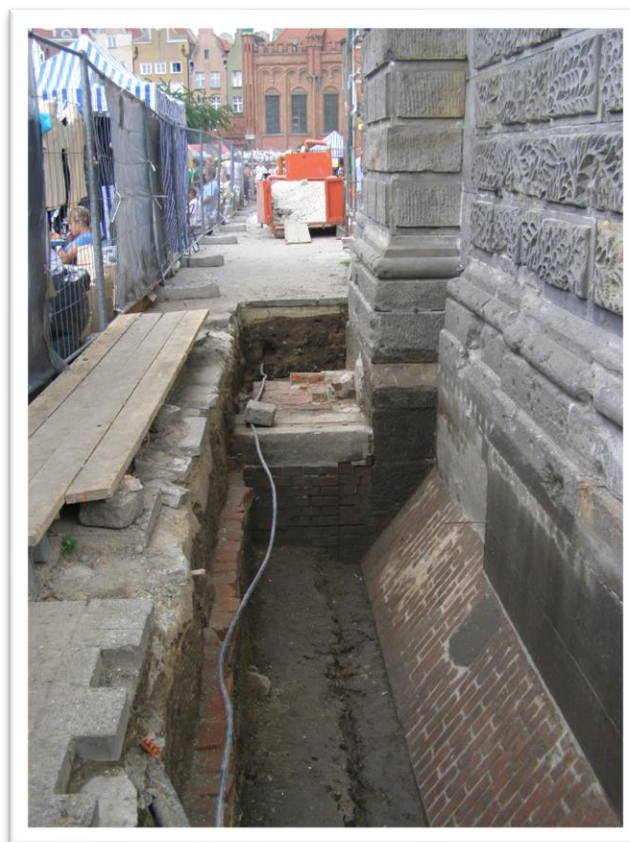
Ryc.4.37 Sondaż 1 z 2010 roku. Widok na dolną część kamiennej elewacji północnej wraz z oskarpowaniem. W głębi widoczny pilaster przejazdu wybitego w wale ustawiony na ceglany fundamencie oraz kamienny próg w przejeździe wsparty również na ceglany fundamencie. Widok od W (fot. M. Kasprzak)

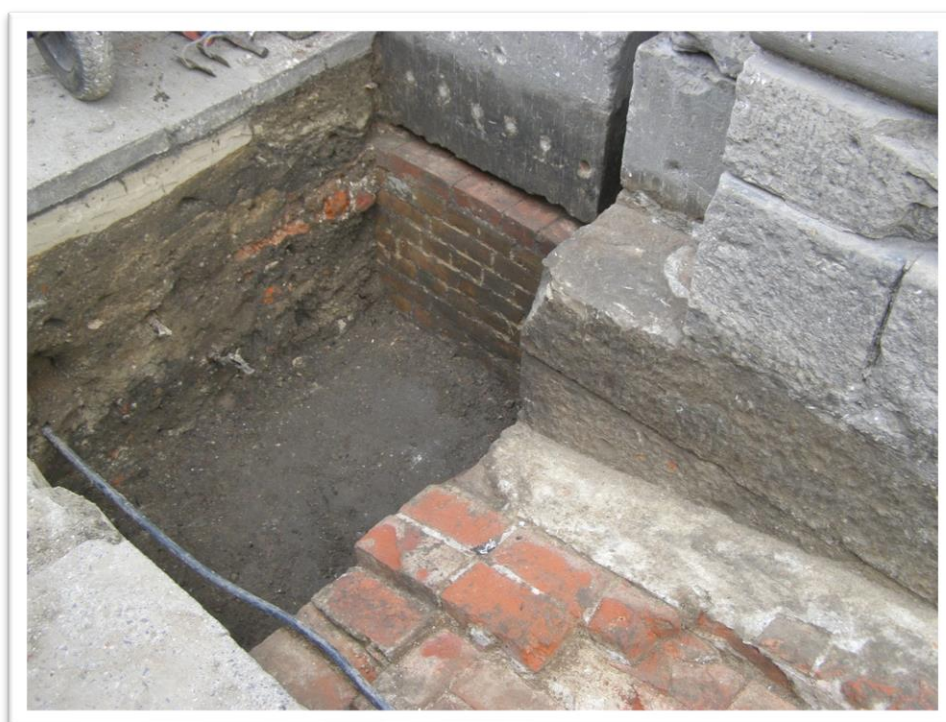
Ryc.4.39 Zbliżenie na północno – wschodni fragment elewacji północnej posadowionej na ceglanym fundamencie. Widok od NW (fot. M. Kasprzak)

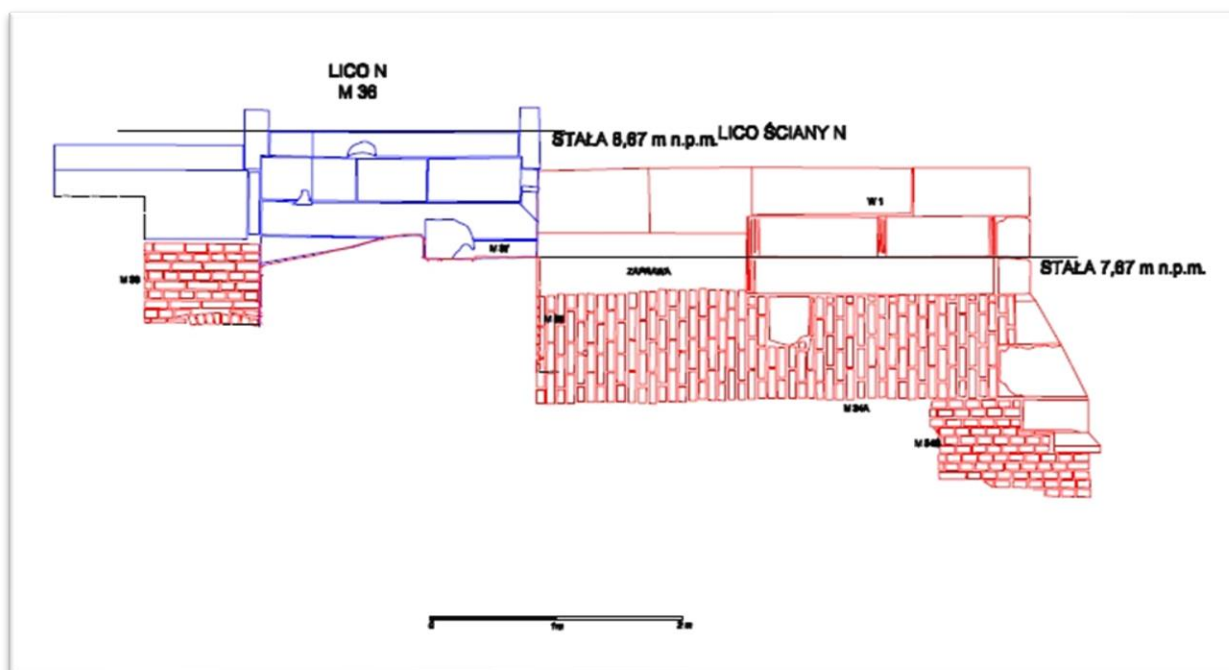
Ryc.4.40 Sondaż 1 z 2010 roku. Widok na dolną część kamiennej elewacji północnej wraz z oskarpowaniem oraz fundament pilastru przejazdu wybitego w wale ustawiony na ceglany fundament oraz kamienny próg w przejeździe wsparty również na ceglany fundament (rys. D. Dyduch, oprac. M. Kasprzak)

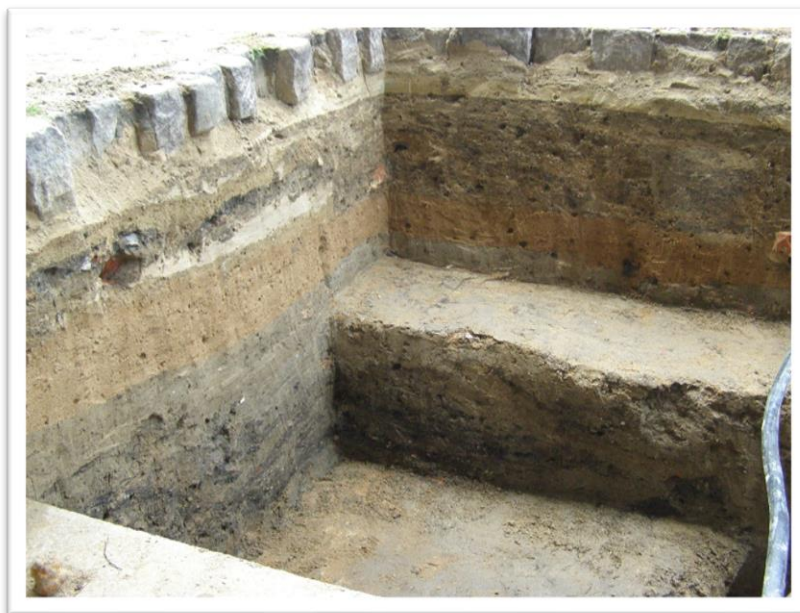
Ryc.4.42 Sondaż 2 z 2010 roku. Widok na górną część zasypu fosy i współczesny poziom użytkowy.  
Widok od SE (fot. M. Kasprzak)

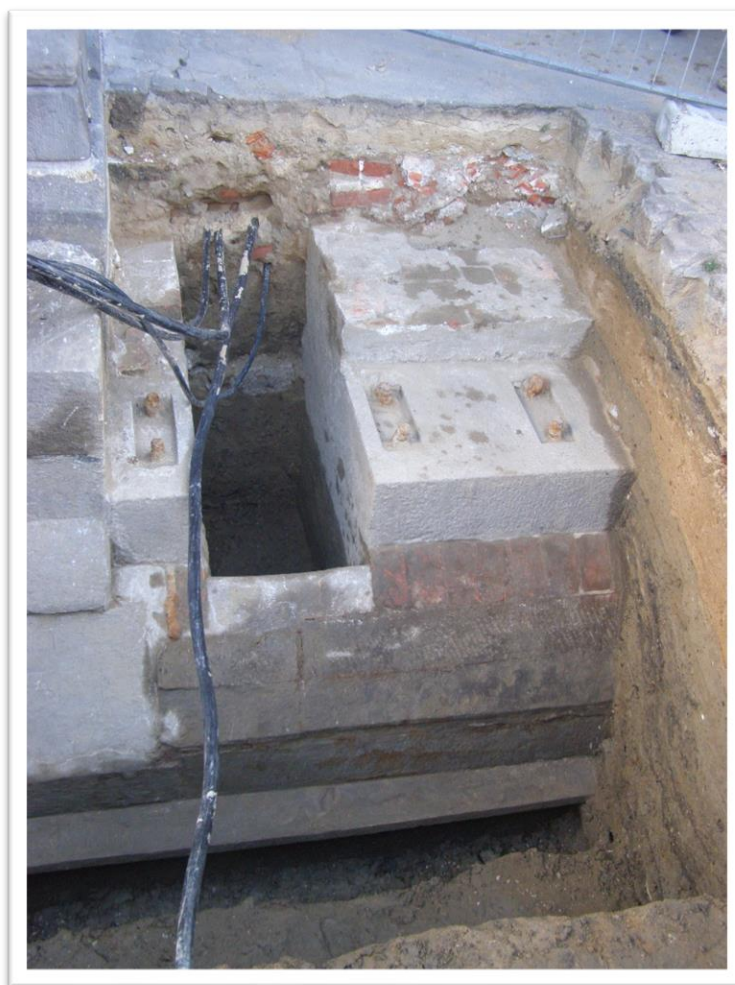
Ryc.4.43 Sondaż 2 z 2010 roku. Fragment elewacji zachodniej w głównym przejeździe bramnym  
wraz z elementami ostatniego mostu. Widok od W (fot. M. Kasprzak)

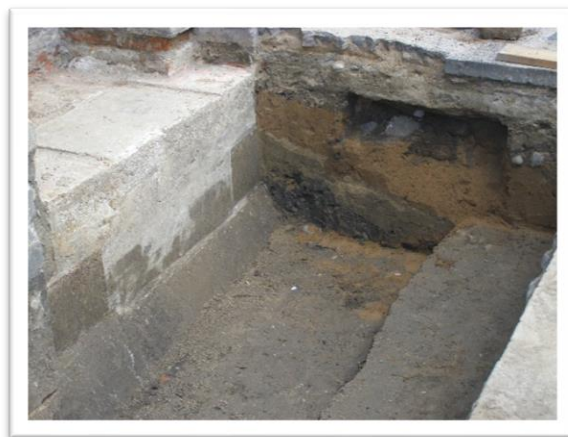
Ryc.4.45 Sondaż 3 z 2010 roku. Fragment południowo – zachodni fragment elewacji zachodniej wraz z niwelacjami w zasypie fosy. Widok od NW (fot. M. Kasprzak)

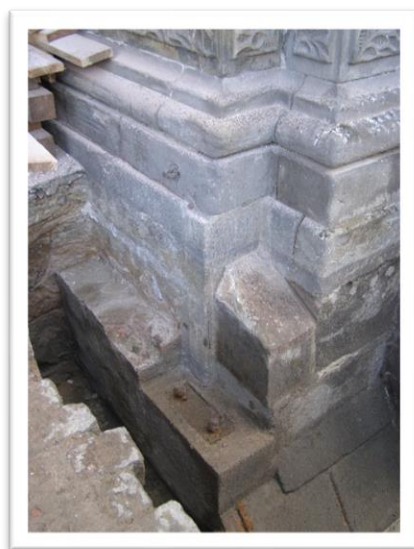
Ryc.4.46 Sondaż 3 z 2010 roku. Fragment elewacji zachodniej w głównym przejeździe bramnym wraz z elementami ostatniego mostu. Widok od NW (fot. M. Kasprzak)

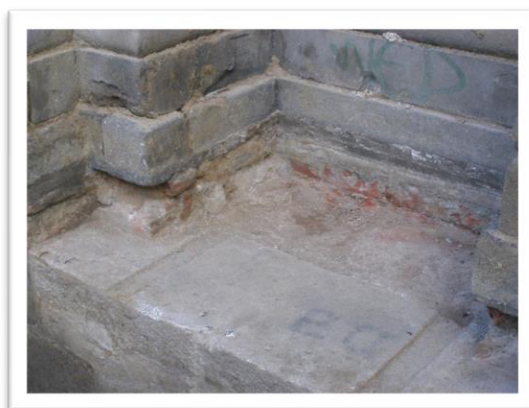
Ryc.4.47 Sondaż 3 z 2010 roku. Granitowy próg z XIX wieku w południowym przejściu. Widok od SW (fot. M. Kasprzak)

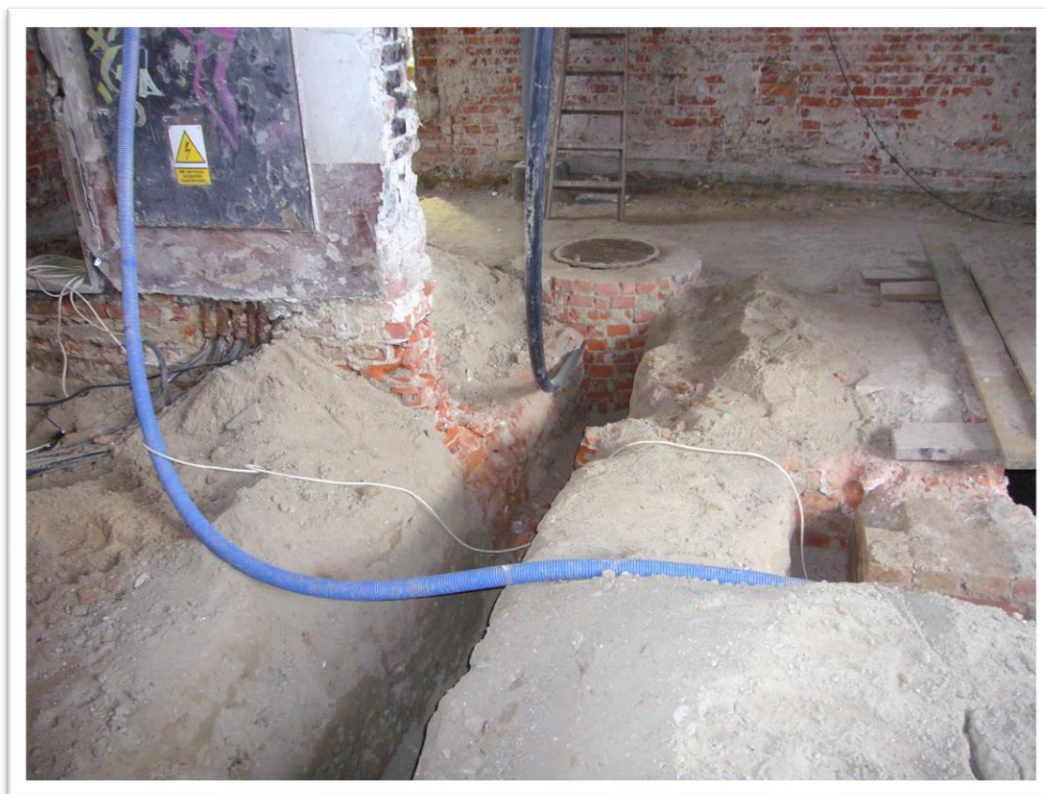
Ryc.4.49 Widok na północną część przejazdu z odsłoniętymi fragmentami ścian działowych. W głębi wylot przewodu wentylacyjnego. Widok od S (fot. M. Kasprzak)

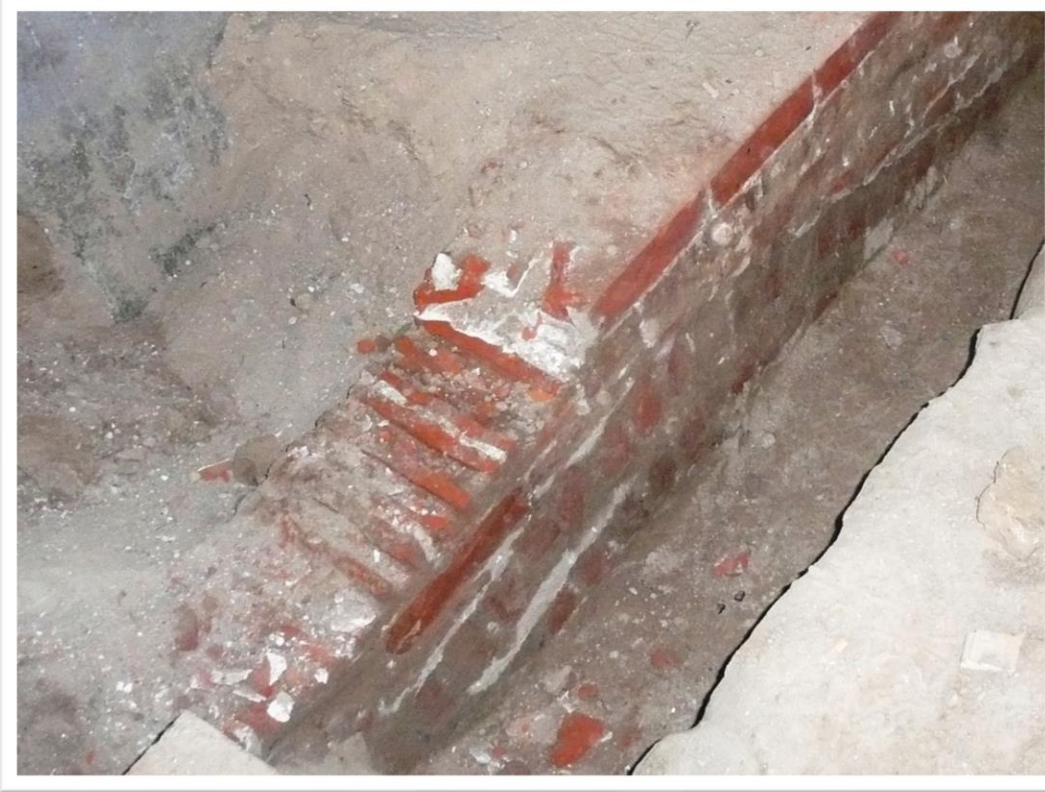
Ryc.4.50 Zbliżenie na ścianę na osi W – E wykonana z cegły dziurawki na początku XX wieku. Widok od SW (fot. M. Kasprzak)

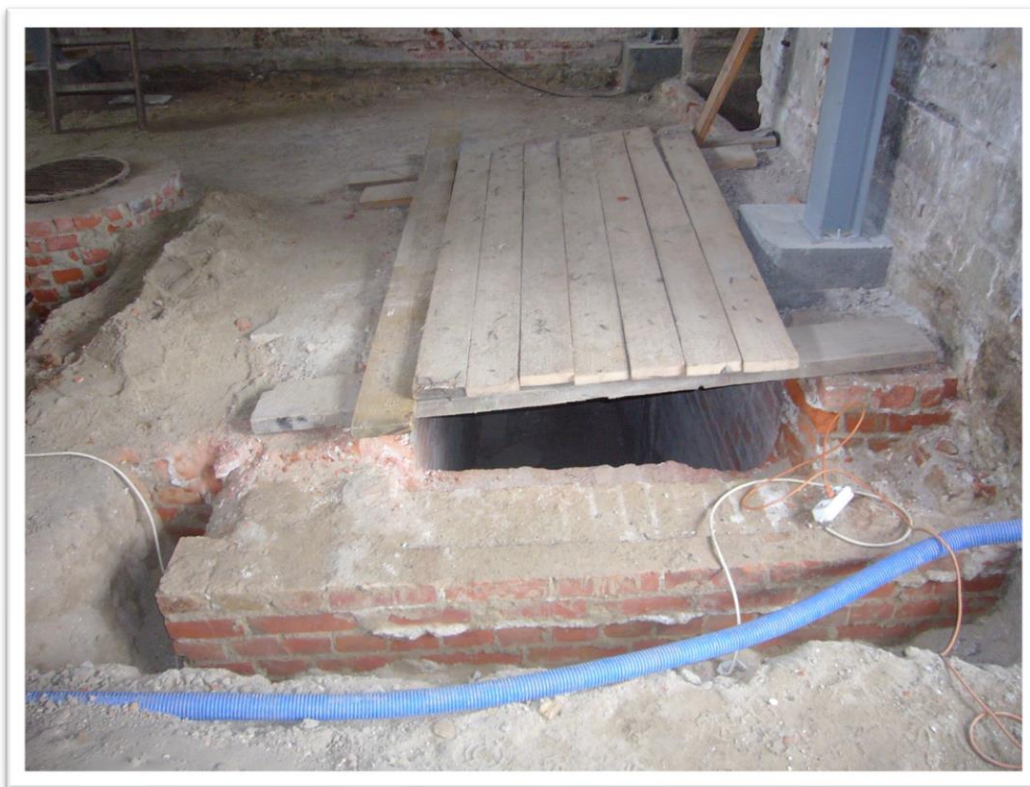
Ryc.4.51 Widok na klatkę schodową prowadzącą do piwnicy przebite nad pomieszczeniem p1 w XIX wieku.  
Widok od S (fot. M. Kasprzak)

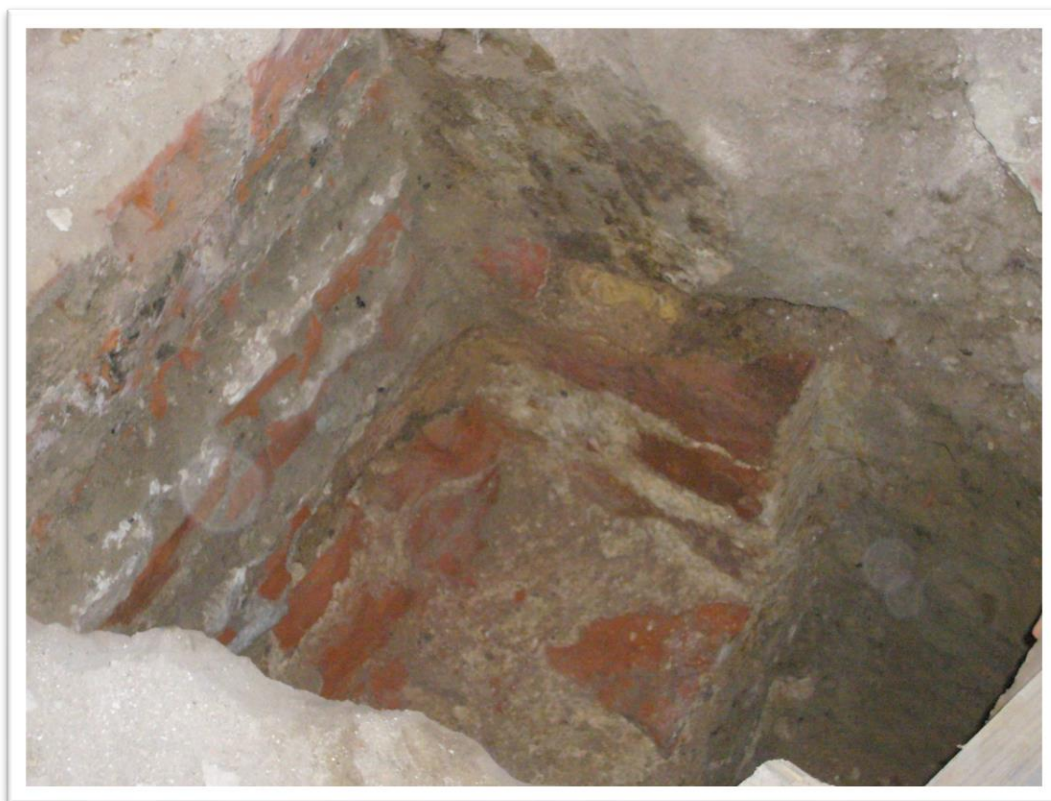
Ryc.4.52 Fragment muru odkrytego przy przejściu północnym. Widok od SE (fot. M. Kasprzak)

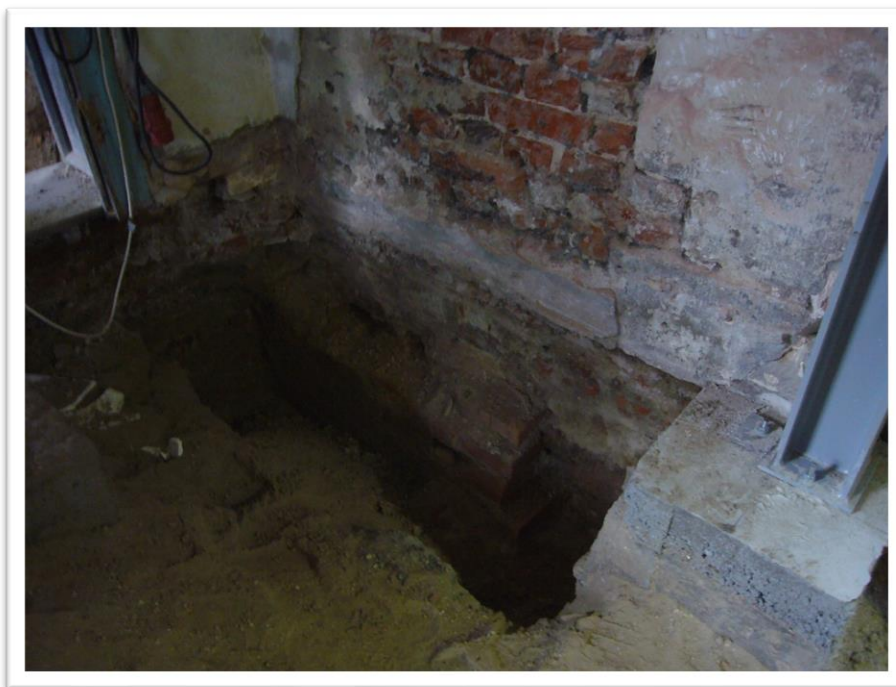
Ryc.4.53 Mur dostawiony do ściany zachodniej najprawdopodobniej podczas remontu elewacji zachodniej w latach 60 – tych XIX wieku. Widok od NE (fot. M. Kasprzak)

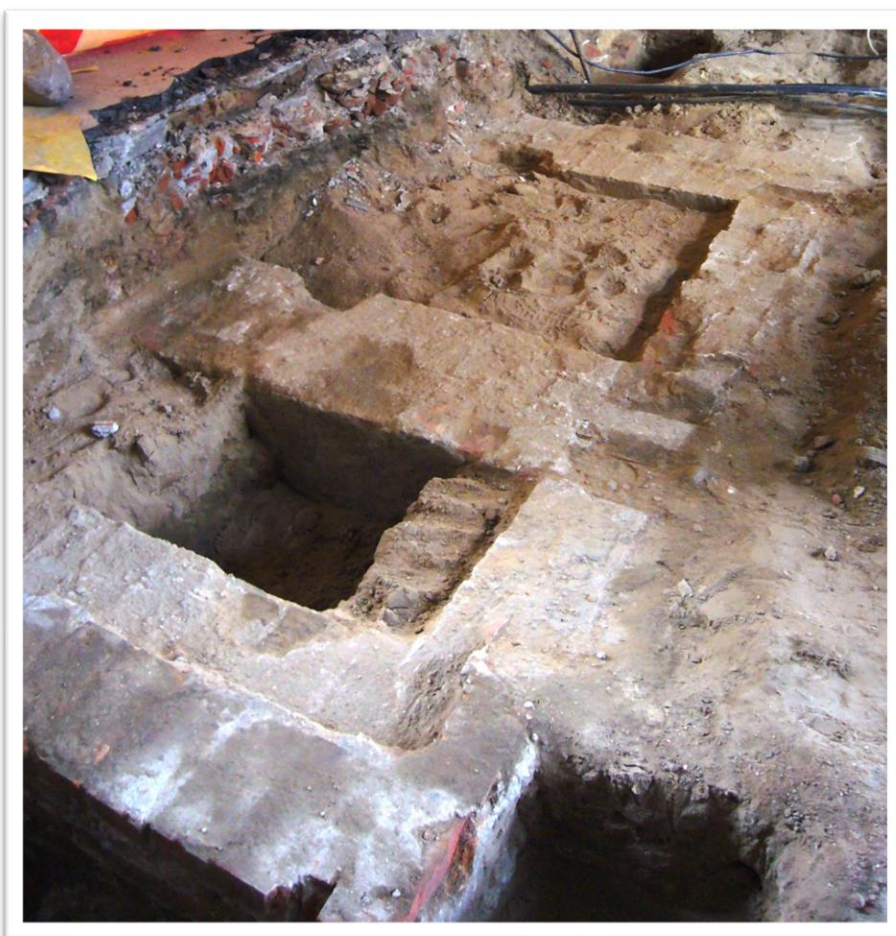
Ryc.4.54 Korona wschodniej części konstrukcji ostatniego mostu. Widok od SE (fot. M. Kasprzak)

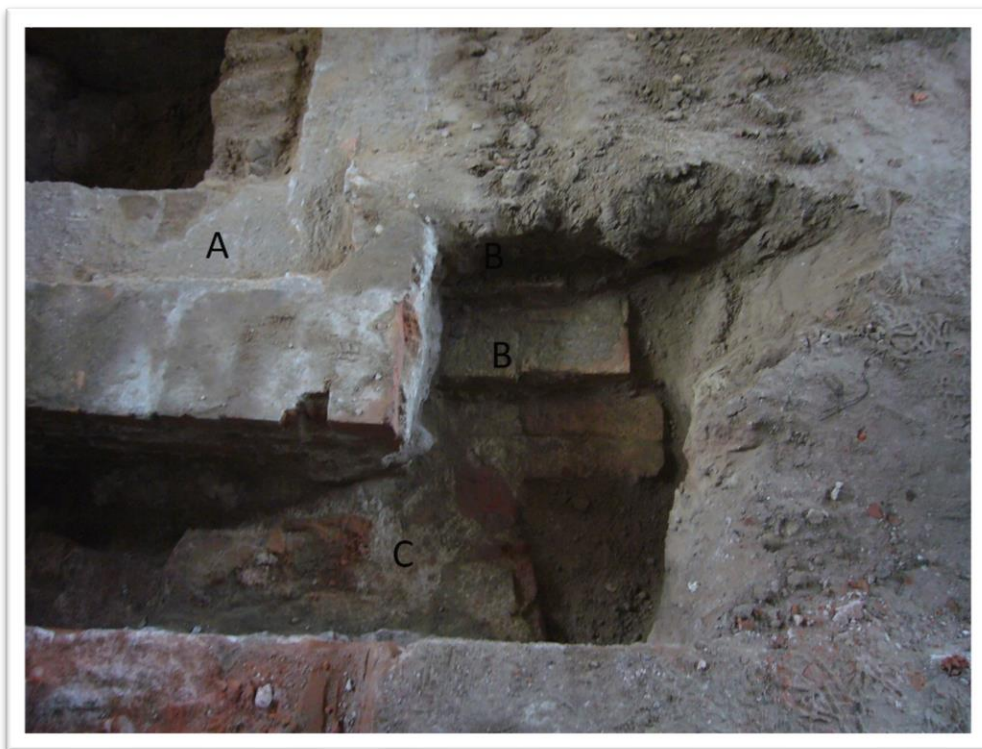
Ryc.4.55 A Zbliżenie na S – E narożnik wschodniej ściany ostatniego mostu. B fragment ściany starszej konstrukcji mostu. C fragment najstarszego muru zanotowanego podczas nadzorów z zalegającym na nim murze z cegły dziurawki. Widok od S (fot. i oprac. M. Kasprzak)

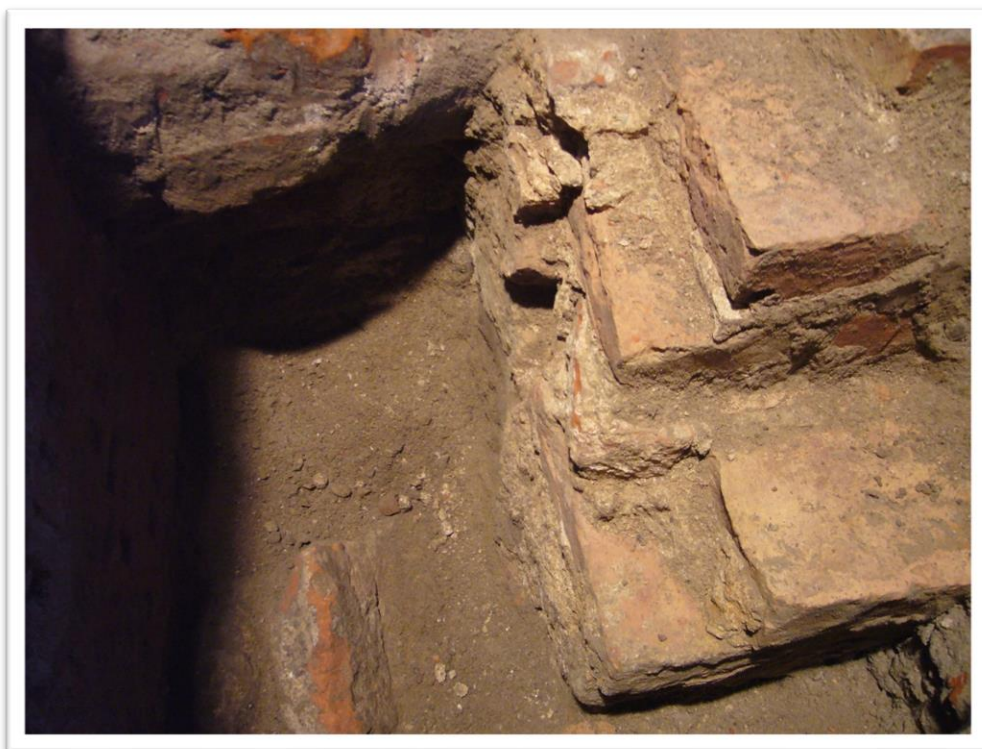
Ryc.4.56 Zbliżenie na S –E narożnik konstrukcji starszego mostu. Widok od E (fot. M. Kasprzak)

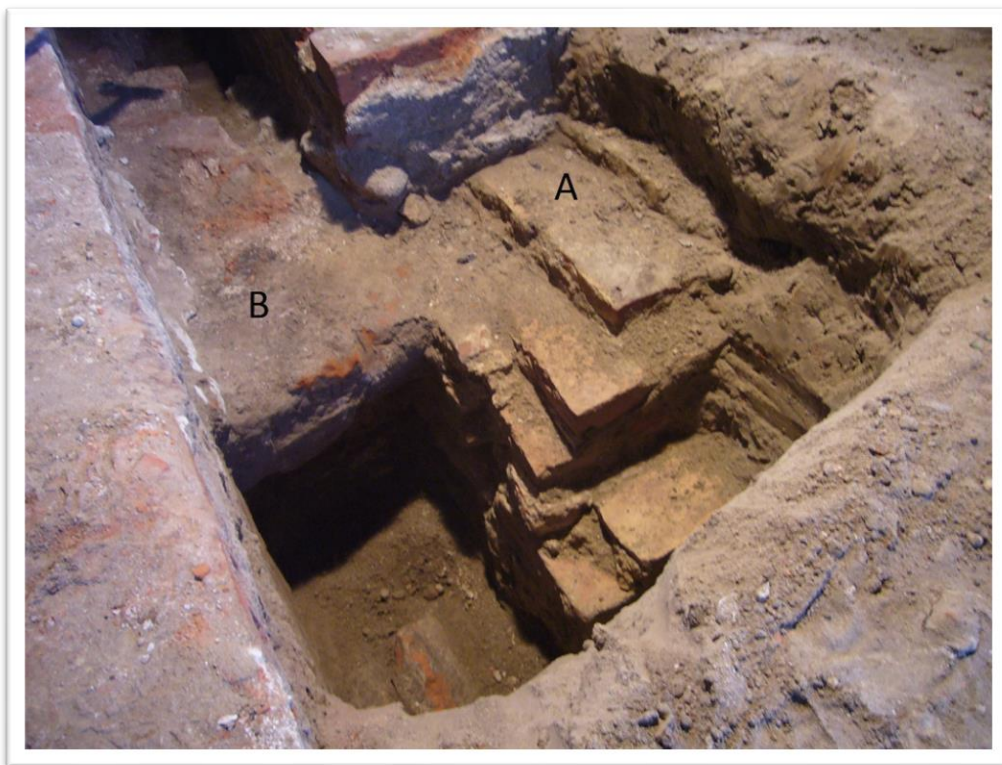
Ryc.4.57 A Zbliżenie na S –E narożnik konstrukcji starszego mostu. B fragment najstarszego muru zanotowanego podczas nadzorów z zalegającym na nim murze z cegły dziurawki.  
Widok od E (fot. i oprac. M. Kasprzak)

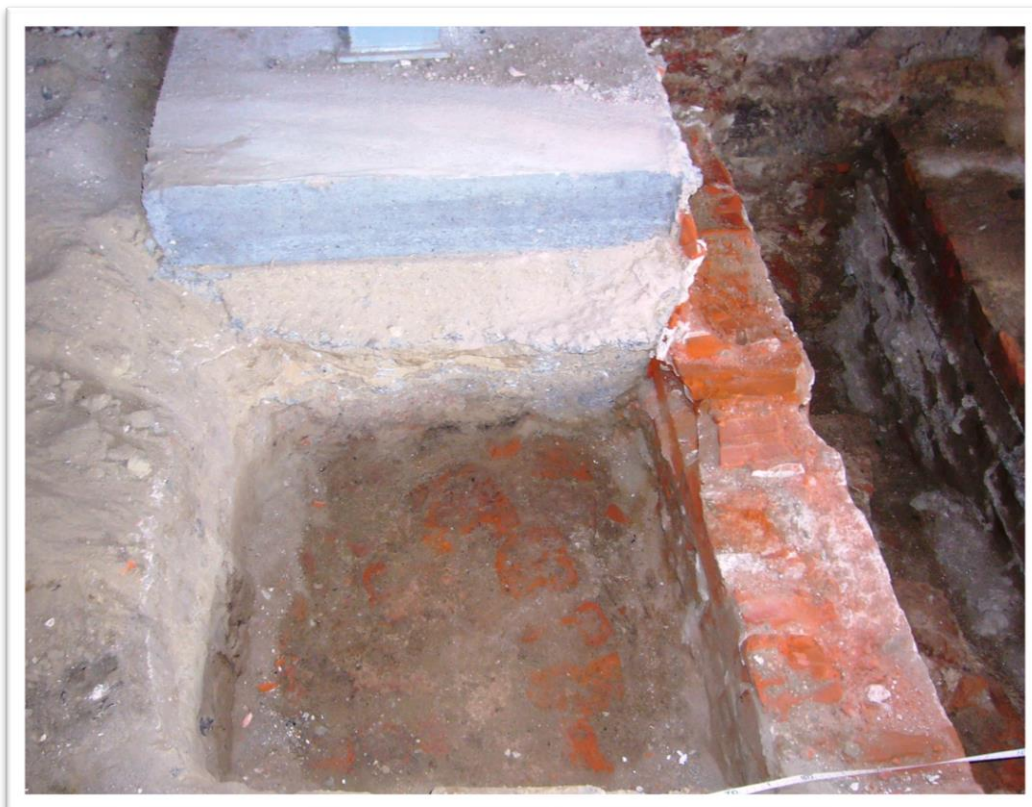
Ryc.4.58 Widok na południową część korony XVI wiecznego muru. Widok od E (fot. M. Kasprzak)

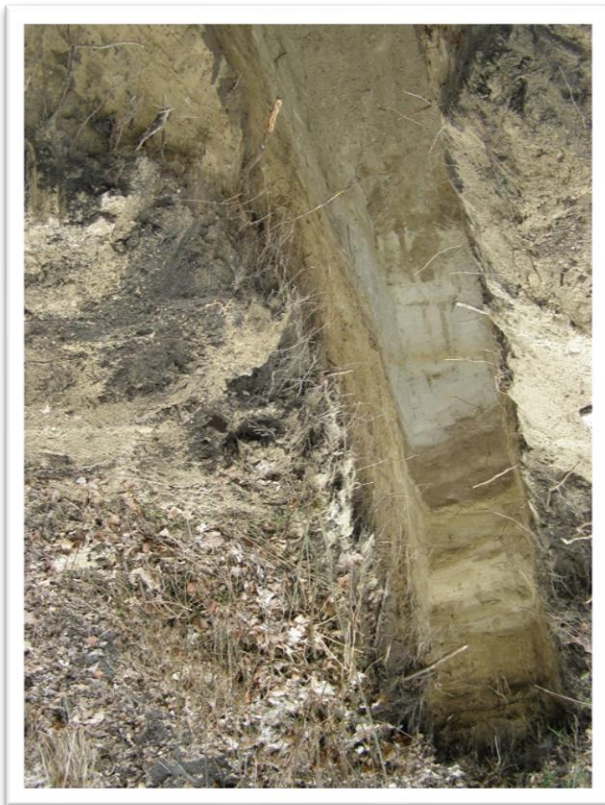
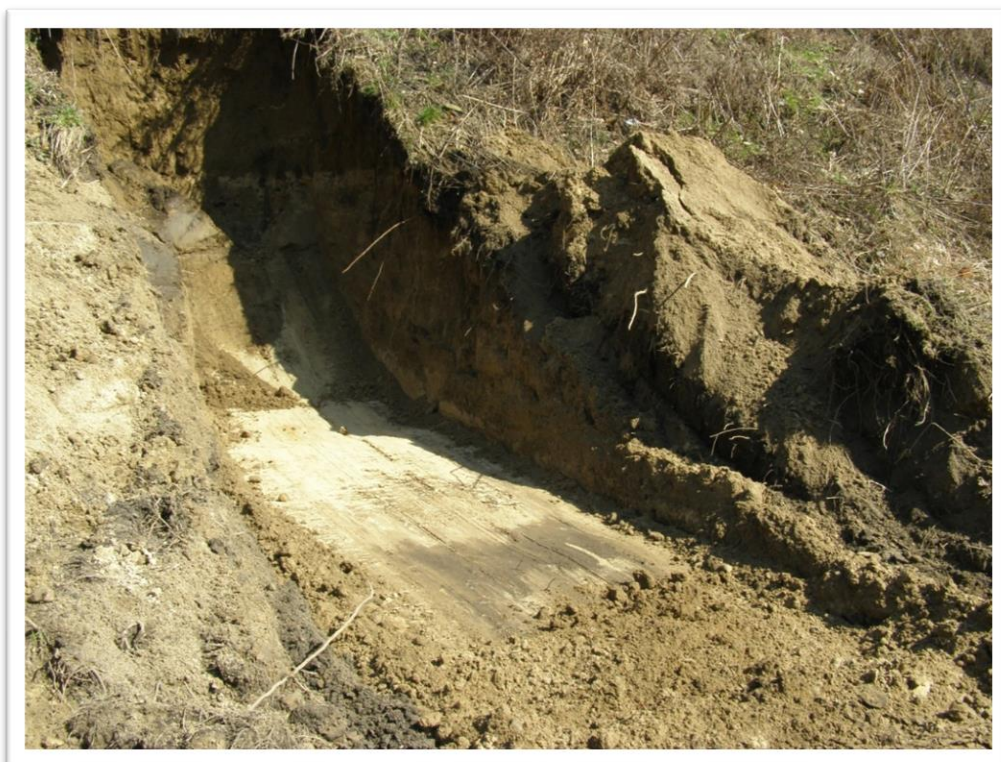
Foto.5.10 A Profil S sondażu pierwszego - zbliżenie. Widok od NE  
B Profil E sondażu drugiego. Widok od SW

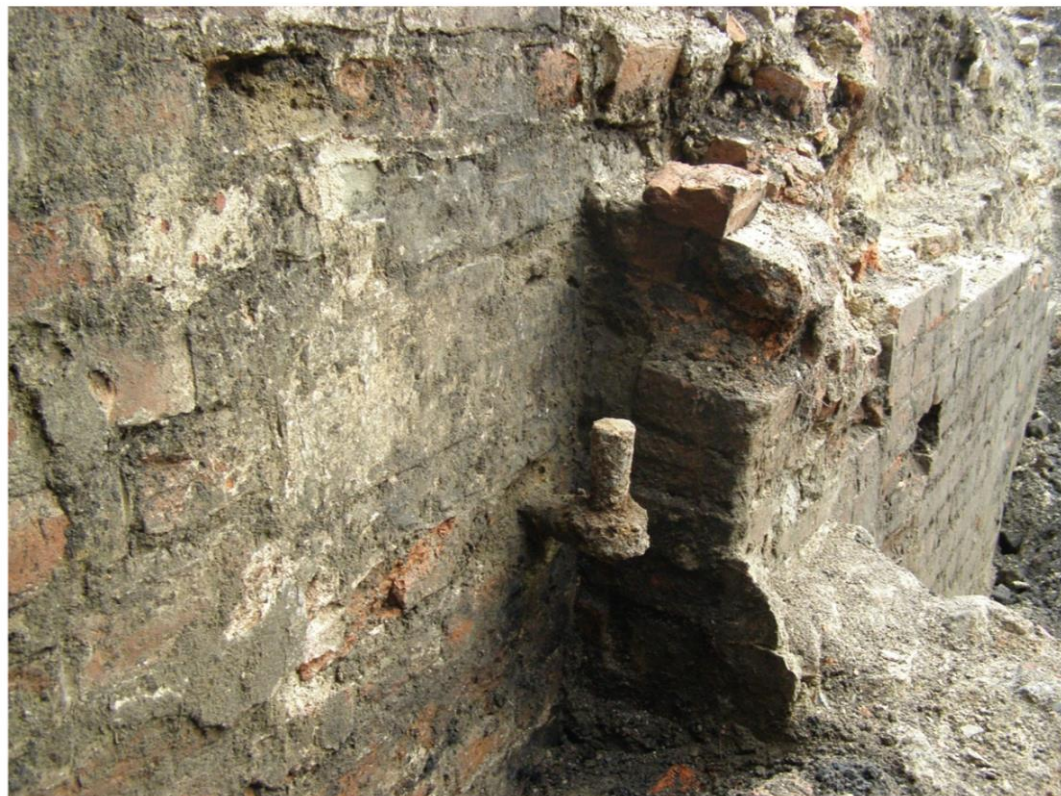
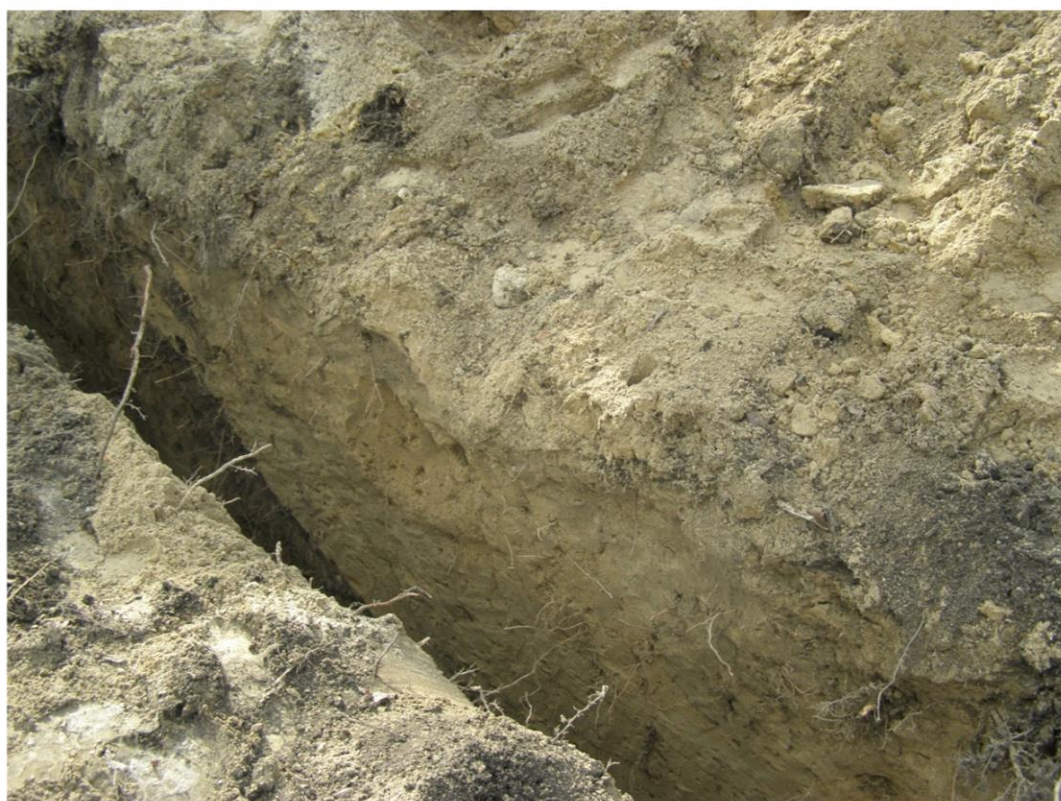
Foto.5.10 C Zbliżenie na zawias w oryginalnym murze i doklejoną w późniejszym czasie ścianą. Widok od E  
D Profil S sondażu trzeciego - zbliżenie. Widok od N (fot. M. Kasprzak)

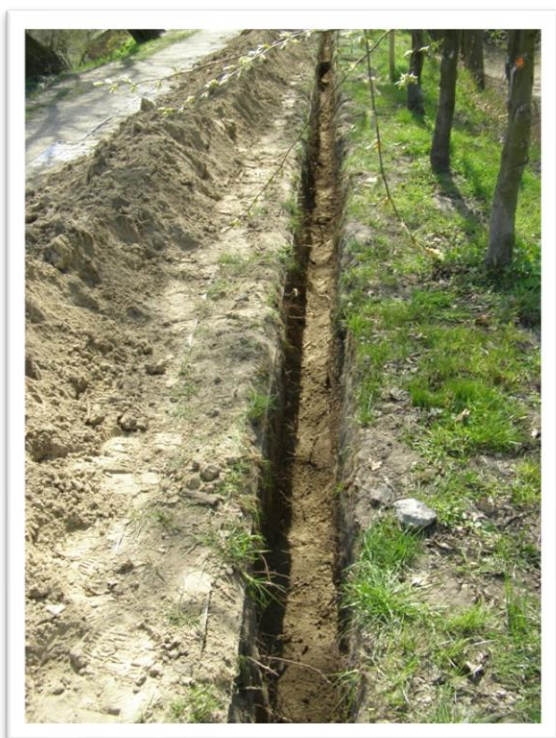
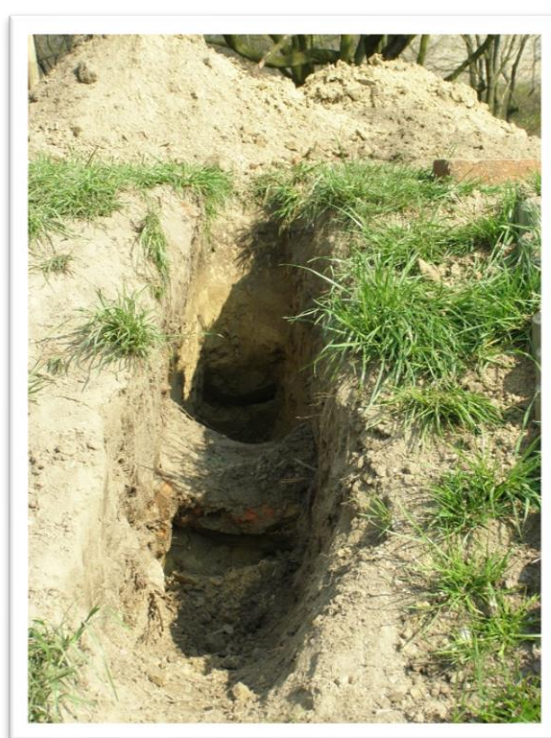
Ryc.5.11 Nawarstwienia odkryte w wykopach wzdłuż przebiegu nowego oświetlenia Bastionu Neubauera

A wykop wzdłuż lewego barku bastionu

B wykop z fragmentem XIX wiecznego muru zlokalizowany na szczycie obiektu

C zbliżenie na przekop u stóp schodów przy lewym barku bastionu. Widok od S (fot. M. Kasprzak)

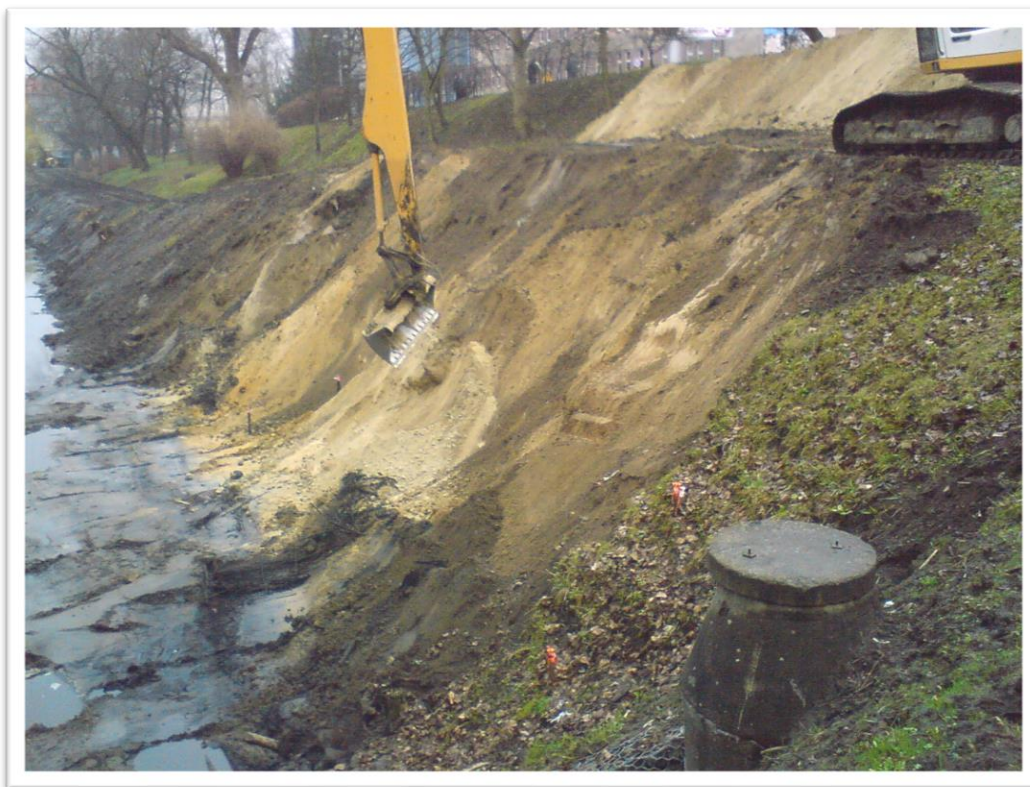
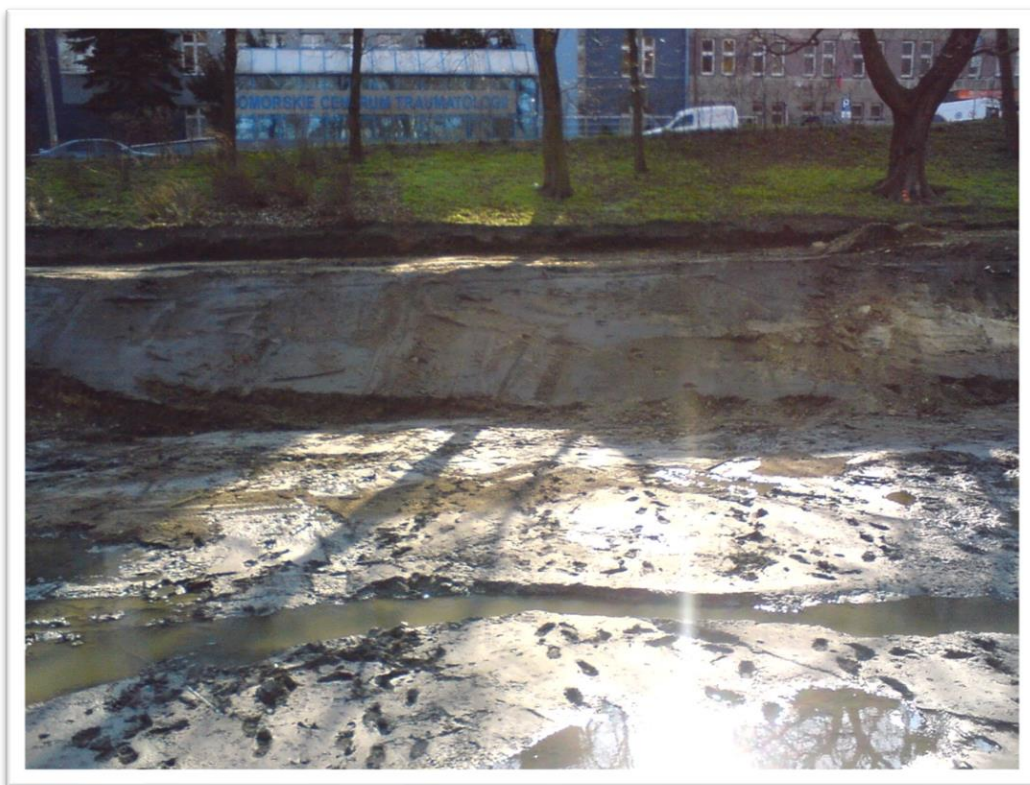
Ryc.5.12 Pozostałości fosy mokrej u stóp Bastionu Neubauera w trakcie prac rewitalizacyjnych.  
Widok od W (fot. M. Kasprzak)

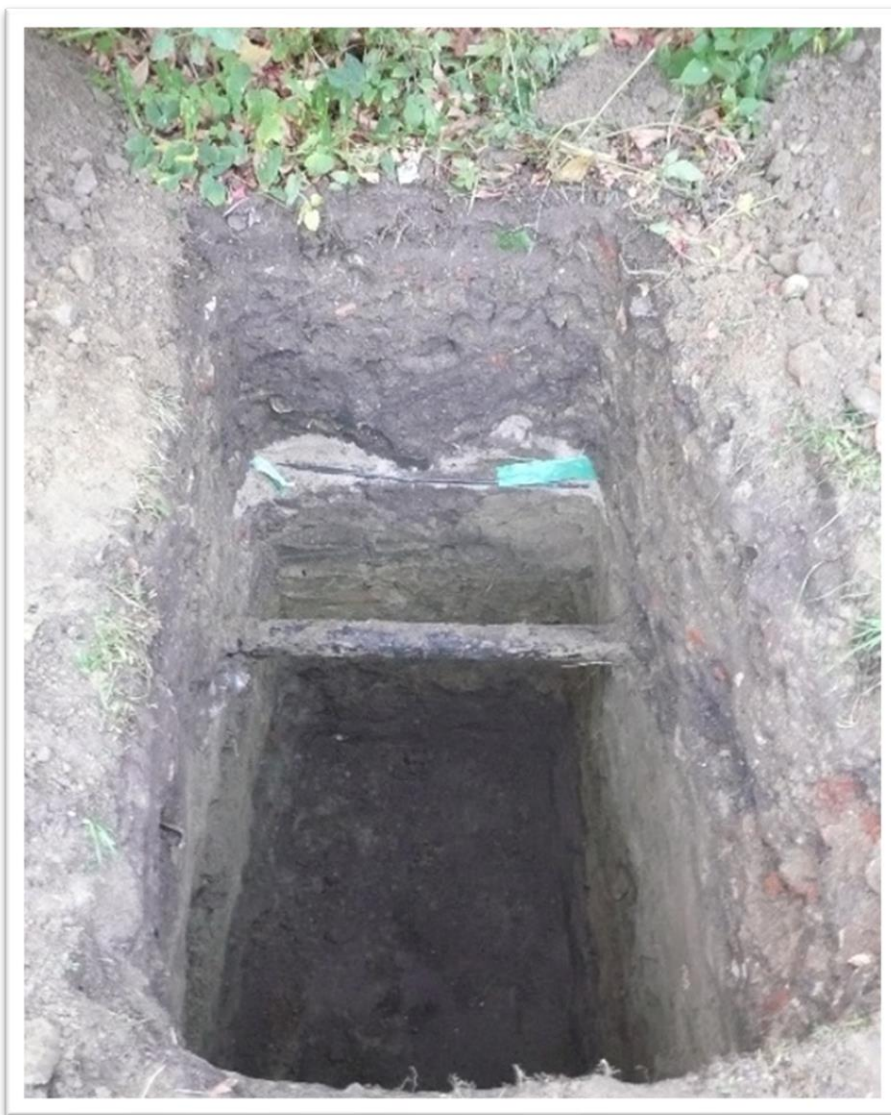
Ryc.5.13 Po lewej - profil północny (po lewej) i zachodni (po prawej) wykopu założonego przy ścianie południowej budynku mieszkalnego przy Domu Wałmistrza, po prawej profil zachodni (fot. M. Kulesz -Hodysz)
