**FORTYFIKACJE GDAŃSKIE  
OD SCHYŁKU ŚREDNIOWIECZA  
DO KOŃCA XIX WIEKU.  
GENEZA, ROZWÓJ  
I PRZEMIANY PRZESTRZENNE  
UMOCNIEŃ GDAŃSKA  
I WISŁOUJŚCIA.  
STUDIUM ARCHEOLOGICZNE**

**CZĘŚĆ II ILUSTRACJE**

**PRACA DOKTORSKA NAPISANA  
W INSTYTUCIE ARCHEOLOGII  
POD KIERUNKIEM  
DR HAB. JANUSZA PIETRZAKA, PROF. UŁ**

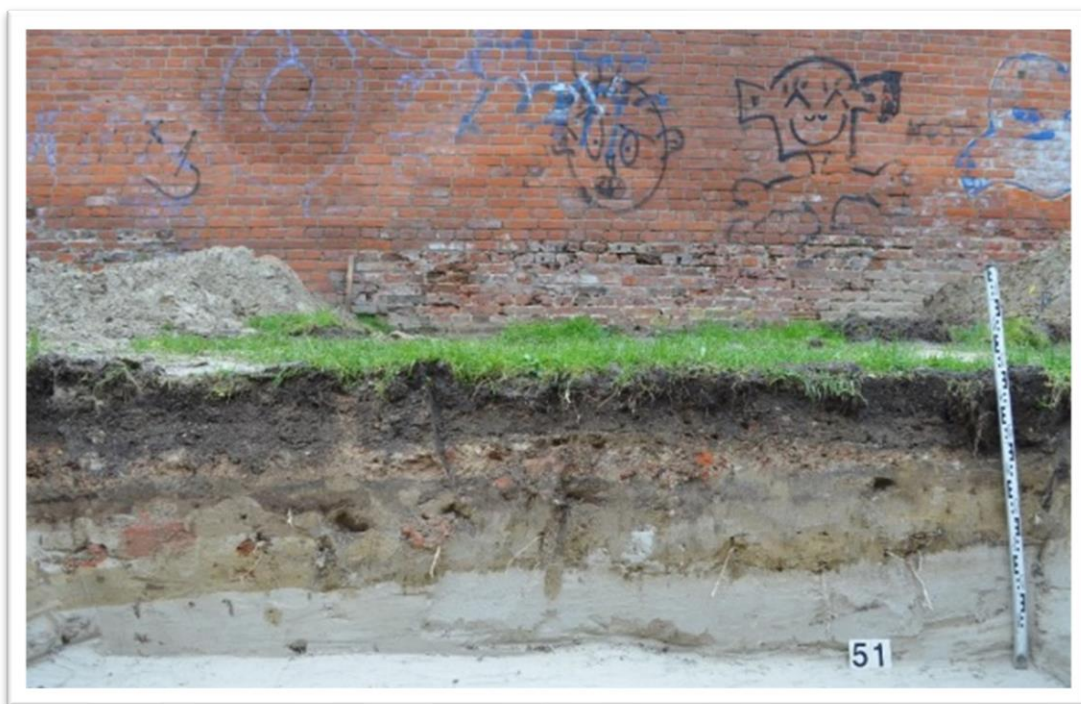
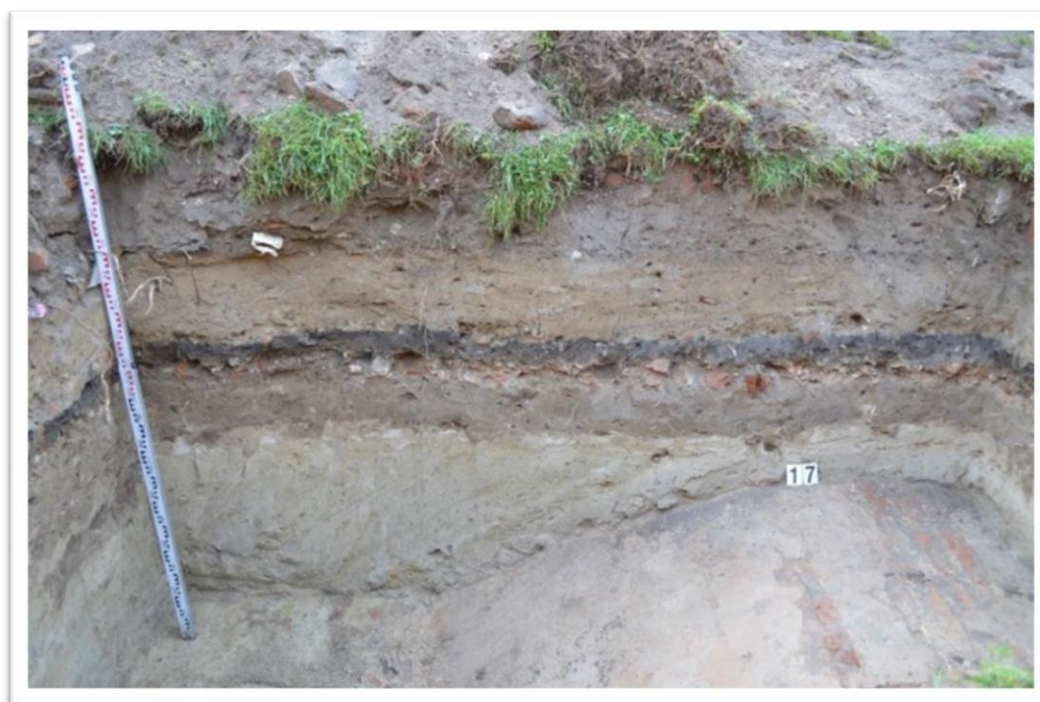
Ryc.5.18 A Profil SE wykop 4 część północna. Poniżej współczesnego humusu widoczny jest gruz ceglany związany z remontem muru skarpowego.

Bezpośrednio pod nim znajduje się warstwa użytkowa z okresu funkcjonowania garnizonu pruskiego. 20 cm niżej bezpośrednio na calcu znajduje się poziom użytkowy z okresu napoleońskiego

B profil SE wykopu 2 części północno -wschodniej. W części dolnej widoczne sklepienie tunelu i warstwy budowlane z nim związane. Powyżej poziom użytkowy z okresu napoleońskiego i pruskiego (fot. M. Szyszka)

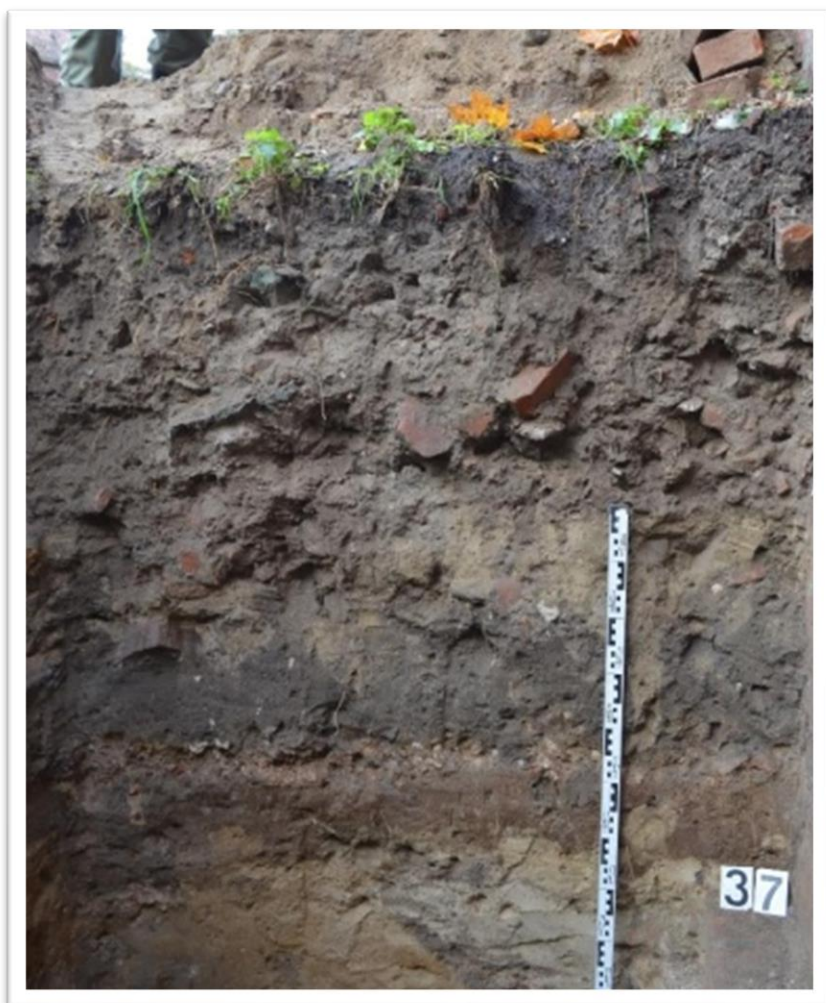
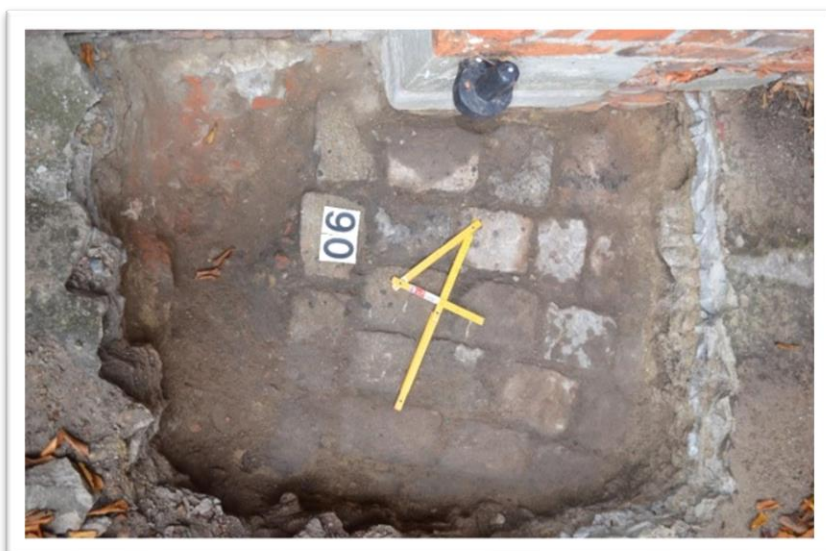
Ryc.5.19 A Profil WS wykop 1. W dolnej części zdjęcia widoczny wkop budowlany pod reditę, powyżej nawarstwienia z okresu napoleońskiego -poziom użytkowy, niwelacja. Nad nią warstwa budowlana z okresu garnizonu pruskiego i poziomy użytkowy. Powyżej niwelacja z lat 30 -tych XX wieku związana z rozbiórką płaszcza ziemnego baterii kazamatowej  
B warstwa użytkowa odkryta w wykopie 13 (fot. M. Szyszka)

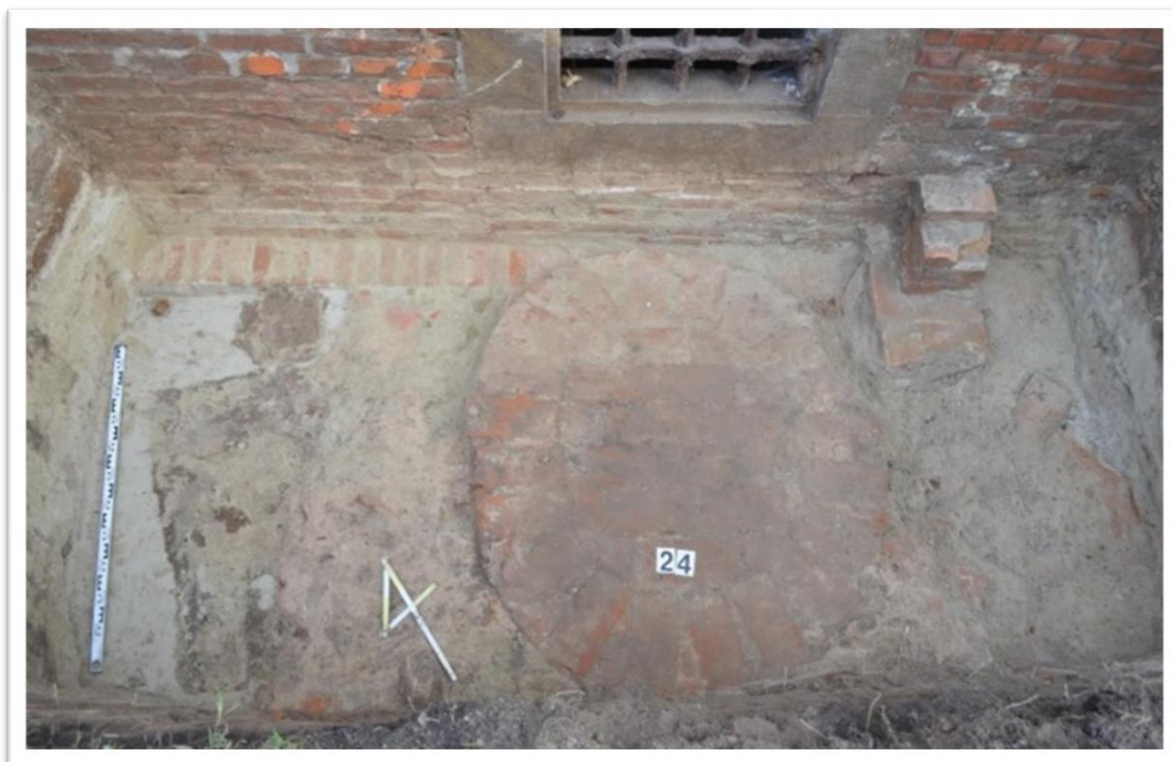
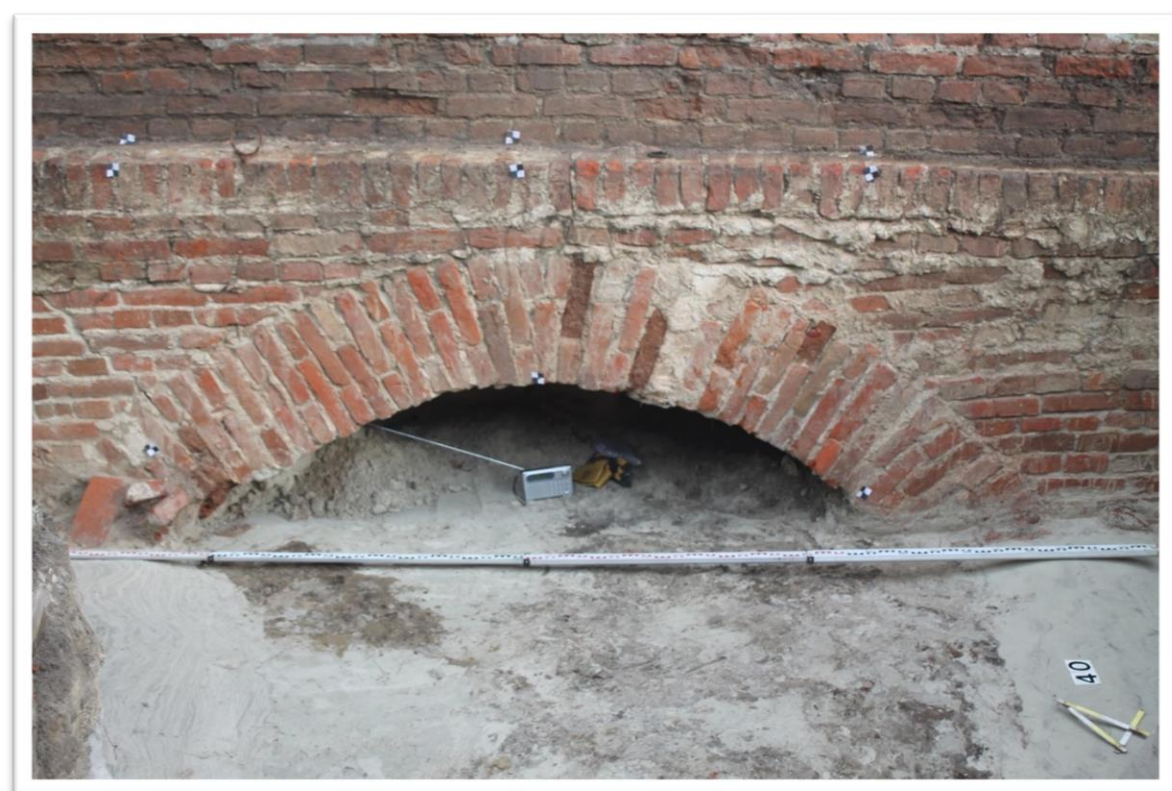
Ryc.5.20 A otwór wentylacyjny -wykop 7  
B -fundament przeciwskarpy fosi - wykopu 9 (fot. M. Szyszka)

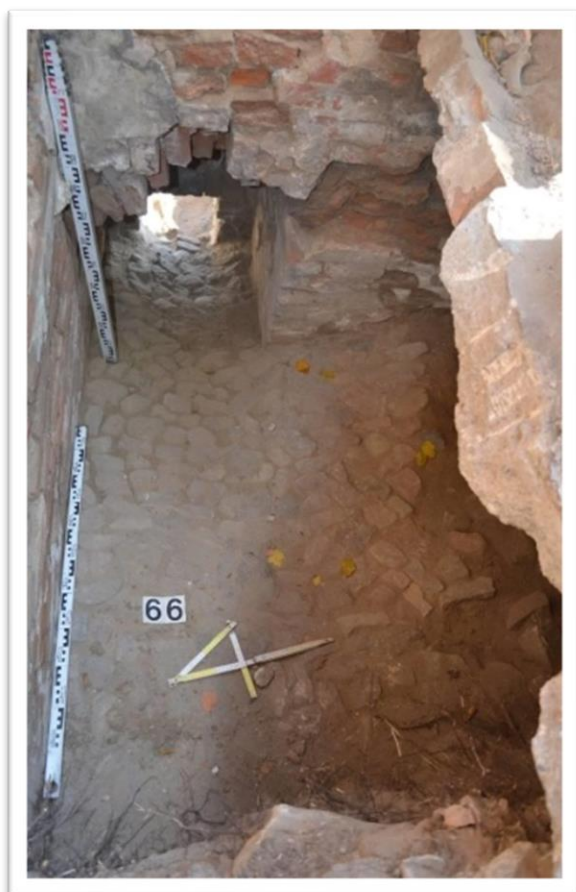
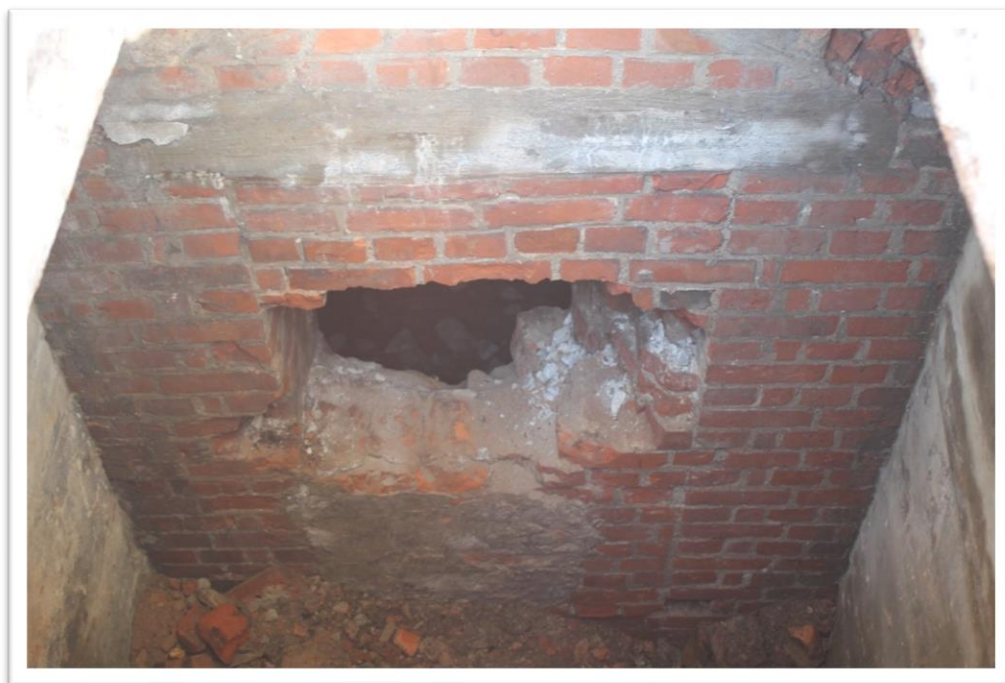
Ryc.5.21 A Redita Napoleńska, bateria kazamatowa, przepust odprowadzający wody opadowe, północno-wschodnie naroże dziedzińca -wykop 16

B Redita Napoleńska, bateria kazamatowa, wejście do podziemnej klatki schodowej -wykop 15  
(fot. M. Szyszka)

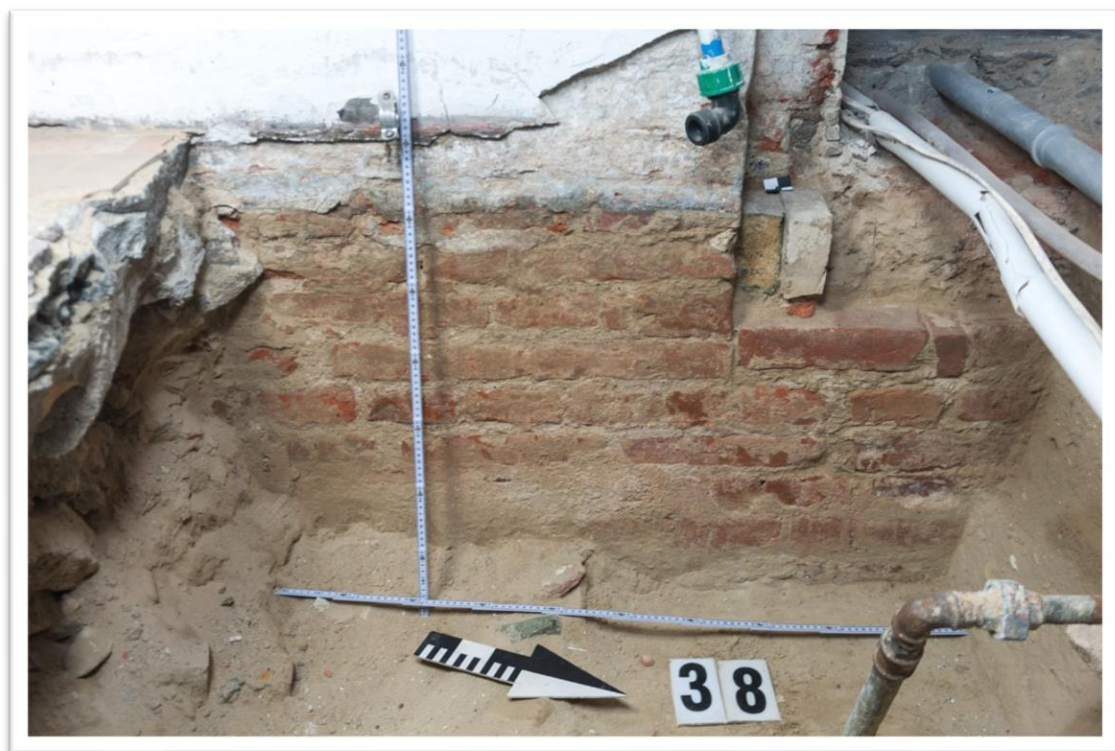
Ryc.5.24 Badania archeologiczne z 2016 roku. Odkrywka I. Posadzka ceglana (mur nr 2) (fot. P. Muntowski)

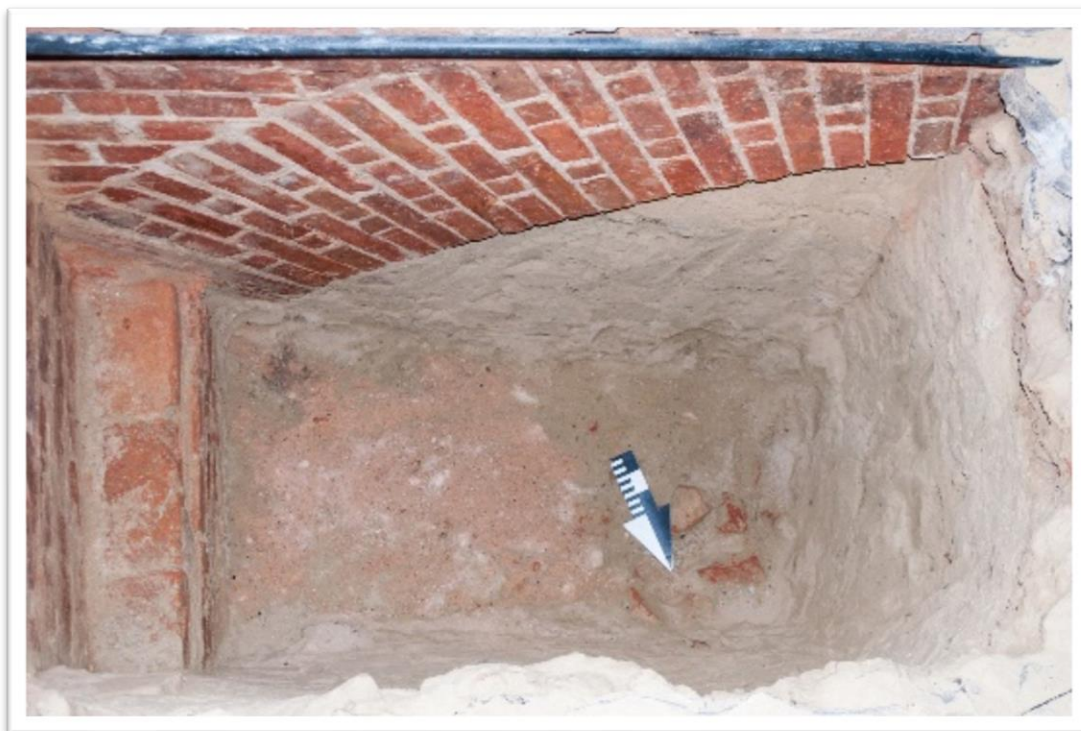
Ryc.5.28 Badania archeologiczne z 2016 roku. Odkrywka III mur nr 5, fundament łękowy i warstwa nr 25 (fot. P. Muntowski)

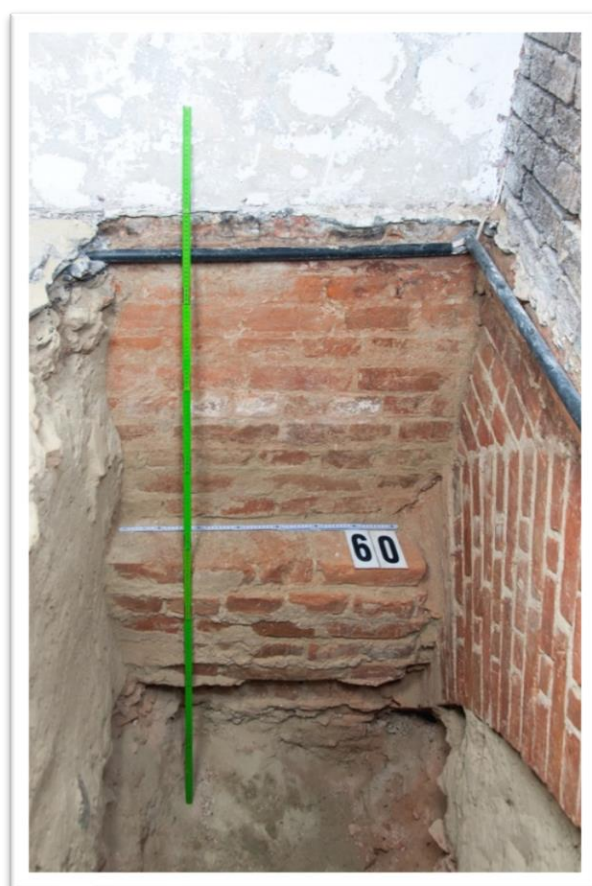
Ryc.5.29 Badania archeologiczne z 2016 roku. Odkrywka III Widok ogólny na mur nr 5 (fot. P. Muntowski)

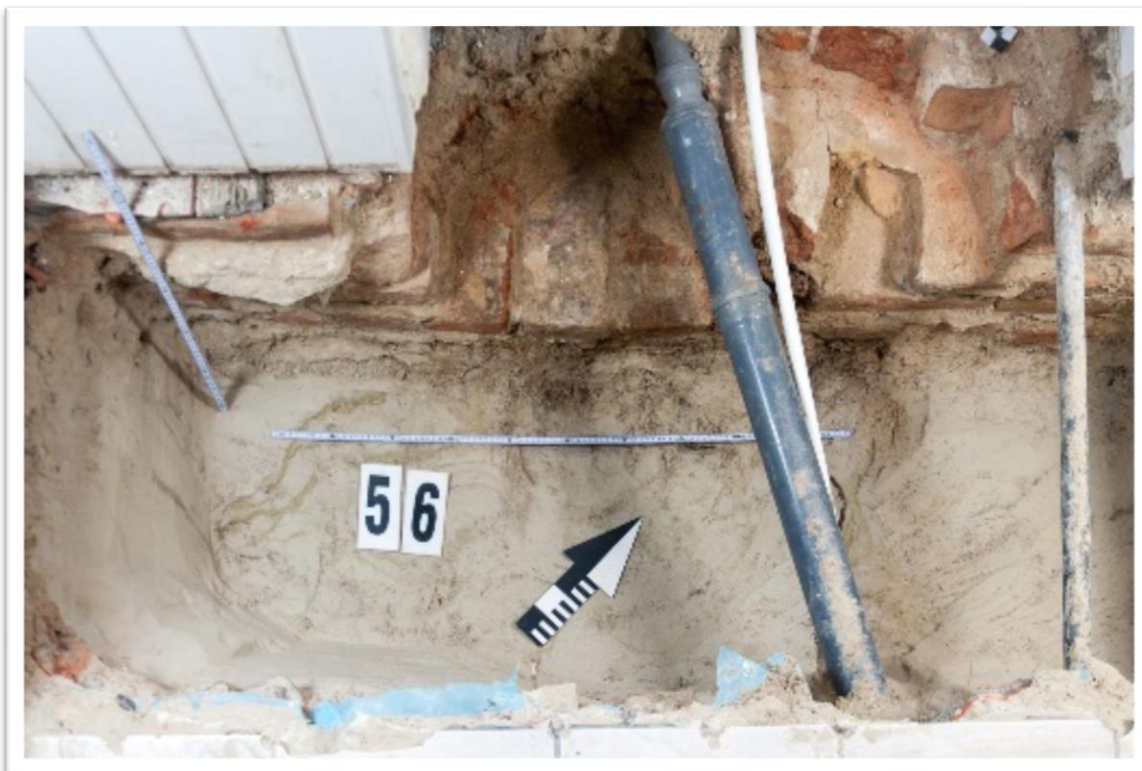
Ryc.5.32 Badania archeologiczne z 2016 roku. Odkrywka V warstwa nr 29 piaski czwartorzędowe odsłonięte poniżej współczesnej posadzki (fot. P. Muntowski)

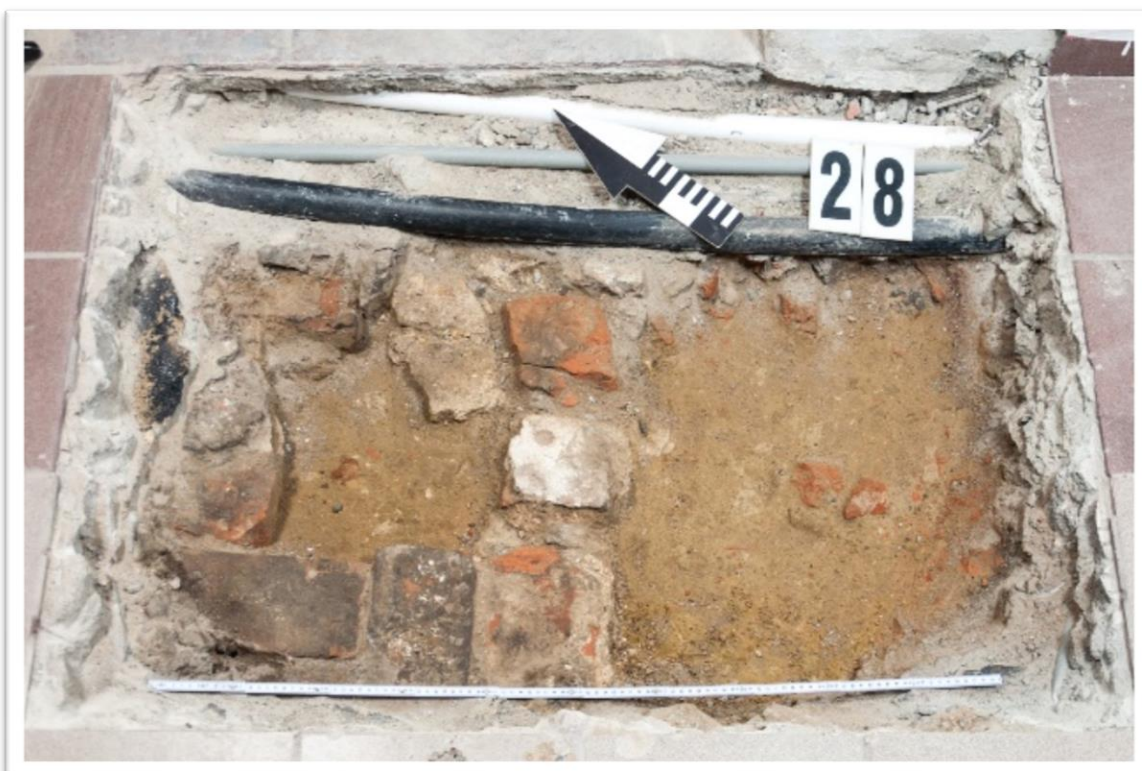
Ryc.5.33 Badania archeologiczne z 2016 roku. Odkrywka VI Relikty ceglanej posadzki (mur nr 11) (fot. P. Muntowski)

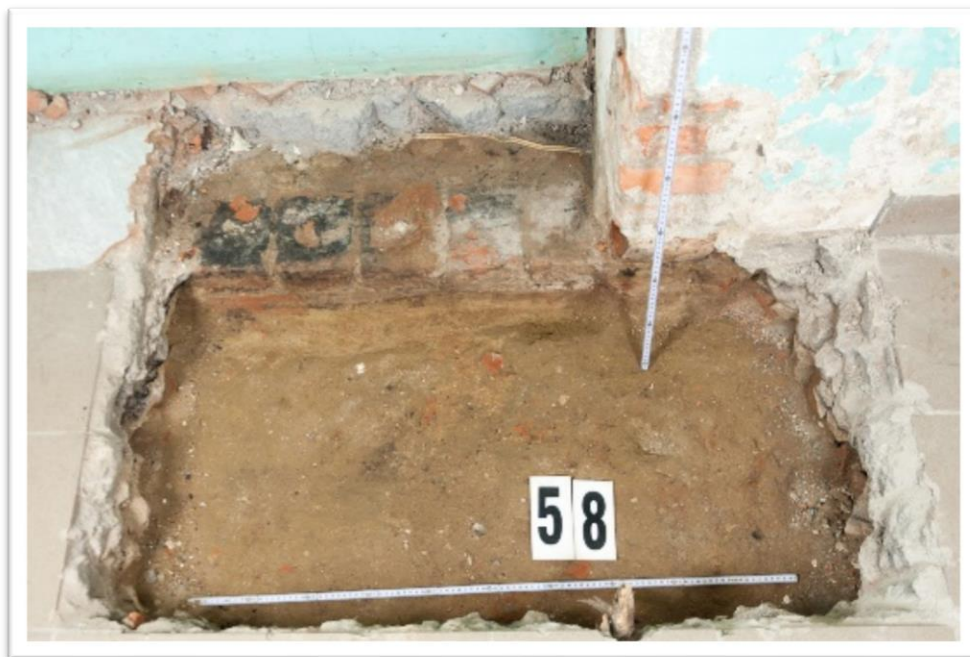
Ryc.5.34 Badania archeologiczne z 2016 roku. Odkrywka VII Nawarstwienia odkryte poniżej współczesnej posadzki (fot. P. Muntowski)

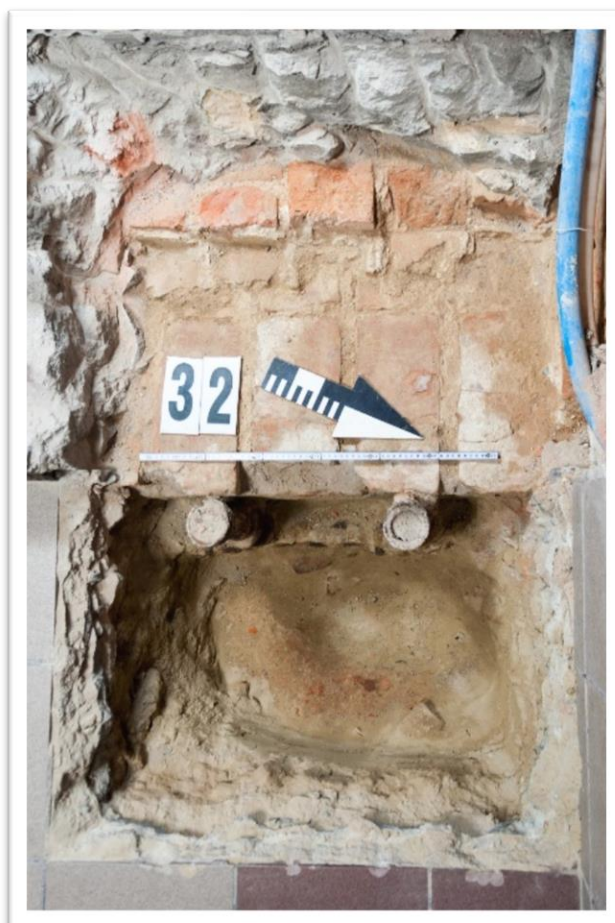
Ryc.5.35 Badania archeologiczne z 2016 roku. Odkrywka VIII Mur nr 13 w części E i warstwa nr 4 (fot. P. Muntowski)

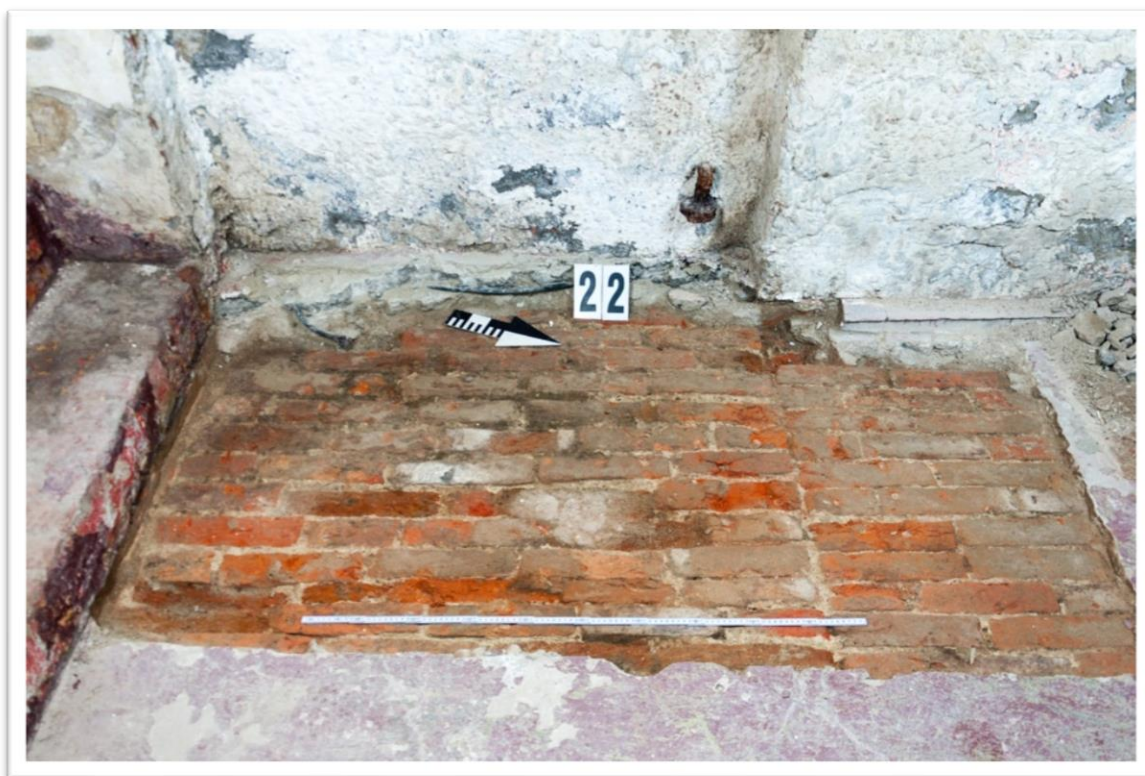
Ryc.5.36 Badania archeologiczne z 2016 roku. Odkrywka IX Oryginalna posadzka ceglana (mur nr 9). Powyżej posadzki widoczny zawias zamurowanych drzwi (fot. P. Muntowski)

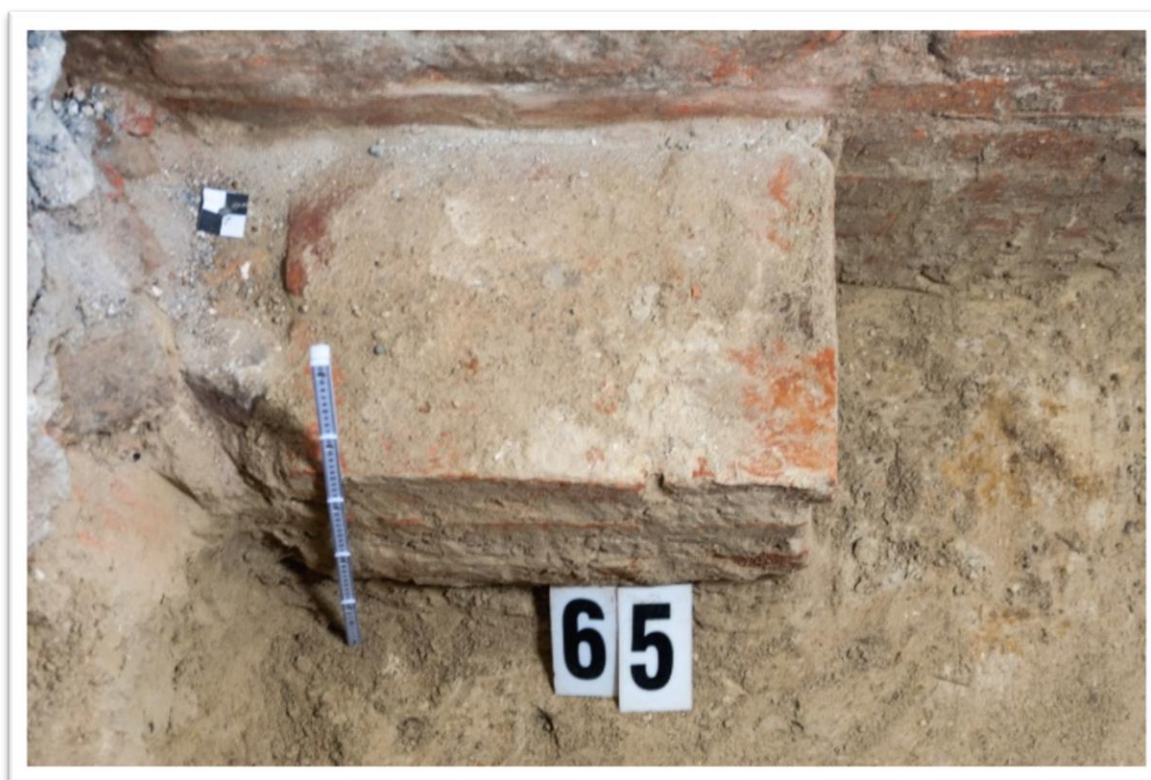
Ryc.5.37 Badania archeologiczne z 2016 roku. Odkrywka X Mur nr 16(fot. P. Muntowski)

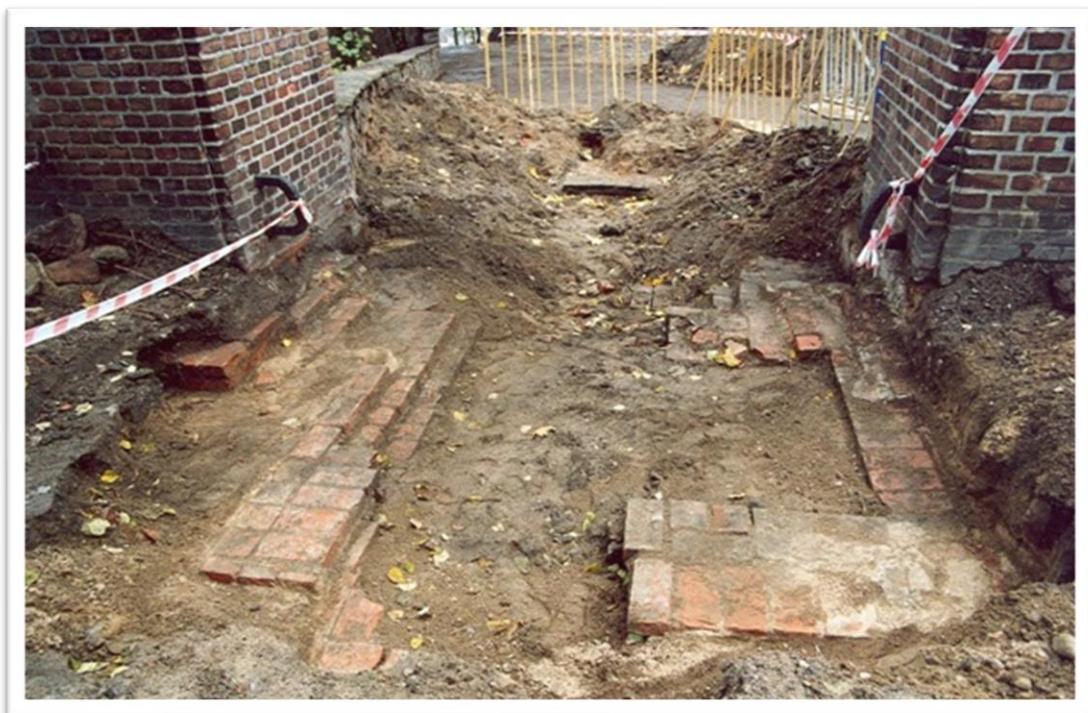
Ryc.5.41 Murowana konstrukcja komory dla urządzeń związanych z funkcjonującym w tym miejscu zwodzonym mostem przy zachowanej Bramie Północnej odkryta w 2006 roku. Widok od W (fot. M. Kasprzak)

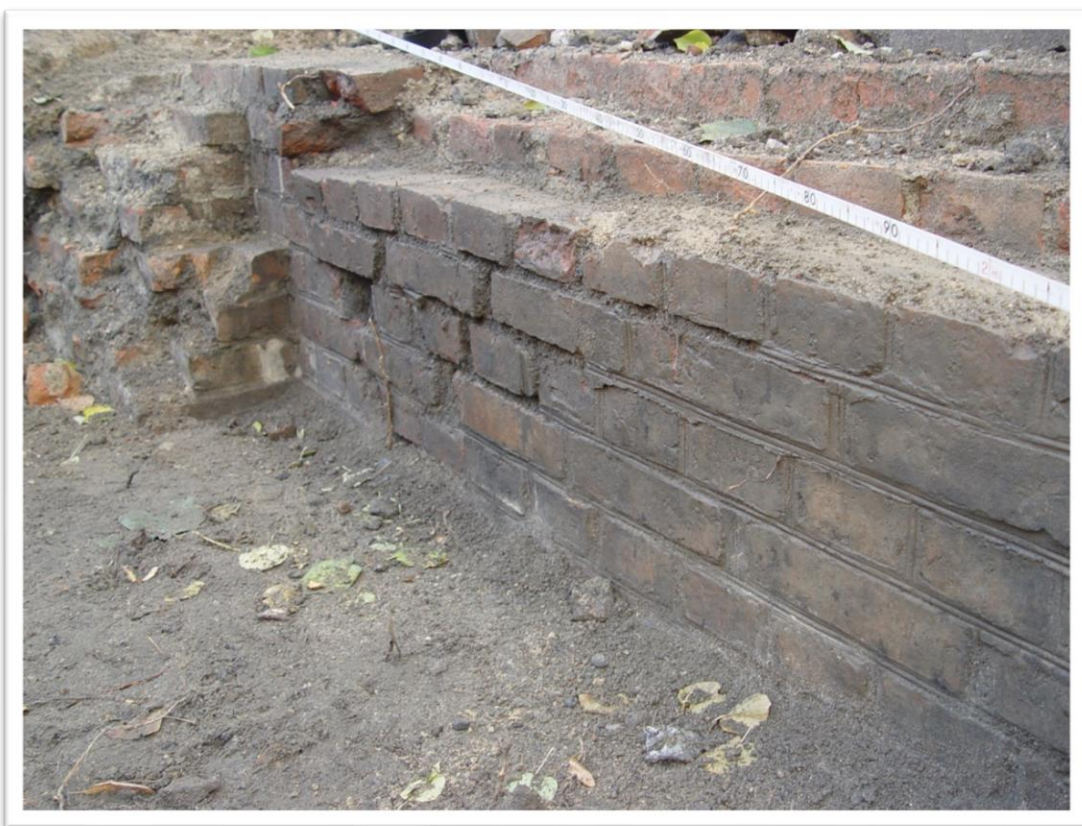
Ryc.5.42 Zbliżenie na jedną ze ścian komory mostu zwodzonego. Widok od NW (fot. M. Kasprzak)

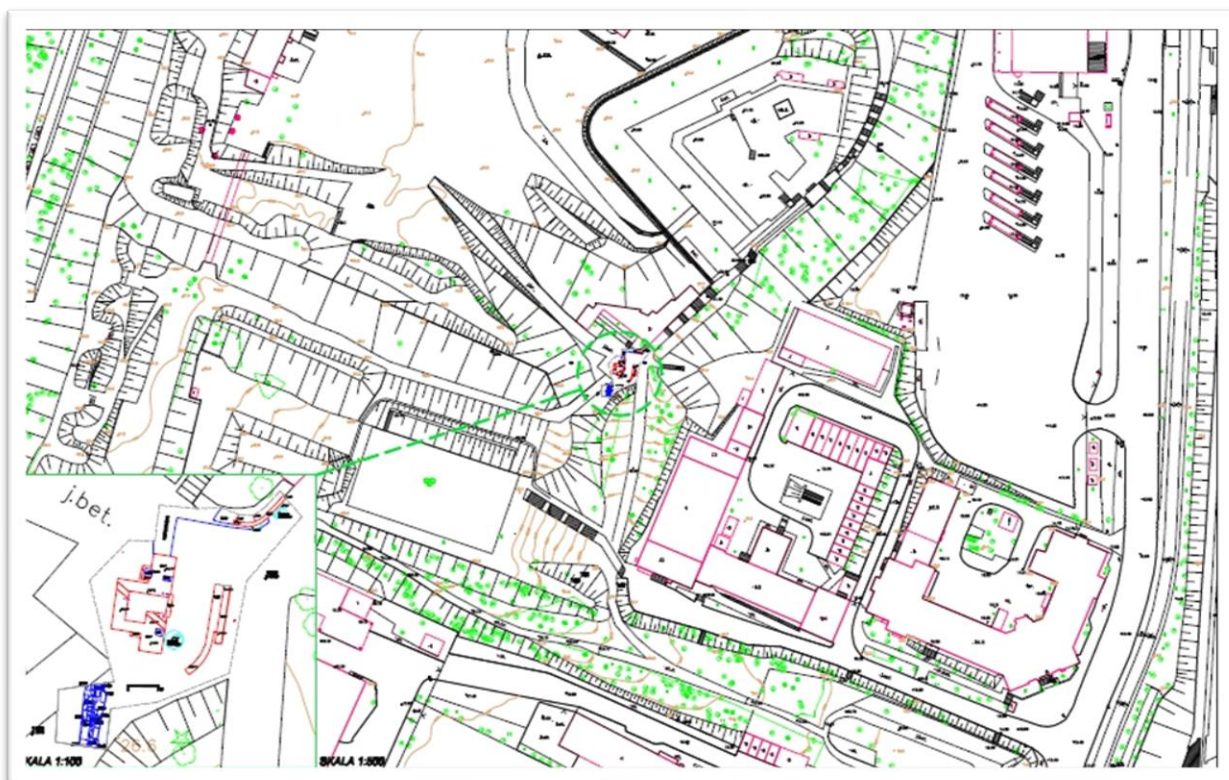
Ryc.5.45 Rzut reliktów Bramy Południowej wraz z komorą z mechanizmem mostu zwodzonego i murem przeciwskarpy przy bramie (rysunek wykonany w Pracowni Informatyczno -pomiarowej Muzeum Archeologicznego w Gdańsku)

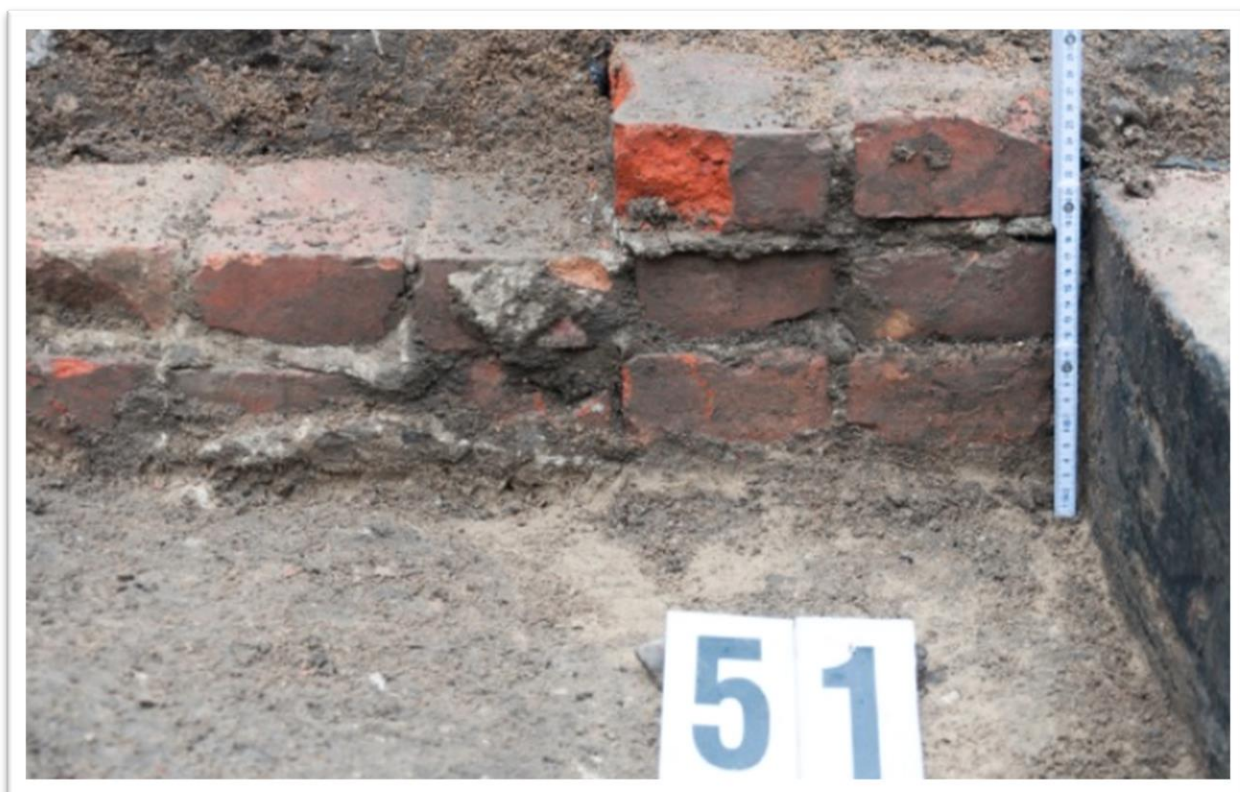
Ryc.5.46 Pozostałości Bramy Południowej odkryte w 2016 roku. Odkrywka XII Widok od N (fot. P. Muntowski)

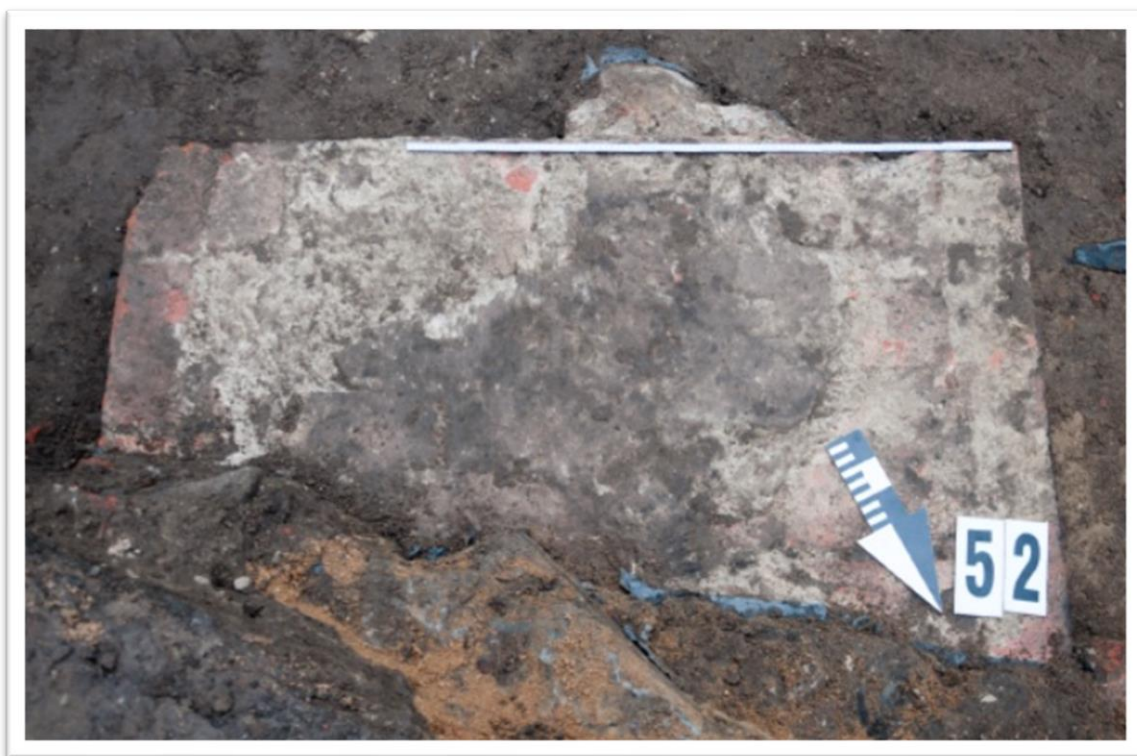
Ryc.5.47 Pozostałości Bramy Południowej odkryte w 2016 roku. Odkrywka XII Widok z góry  
(fot. P. Muntowski)

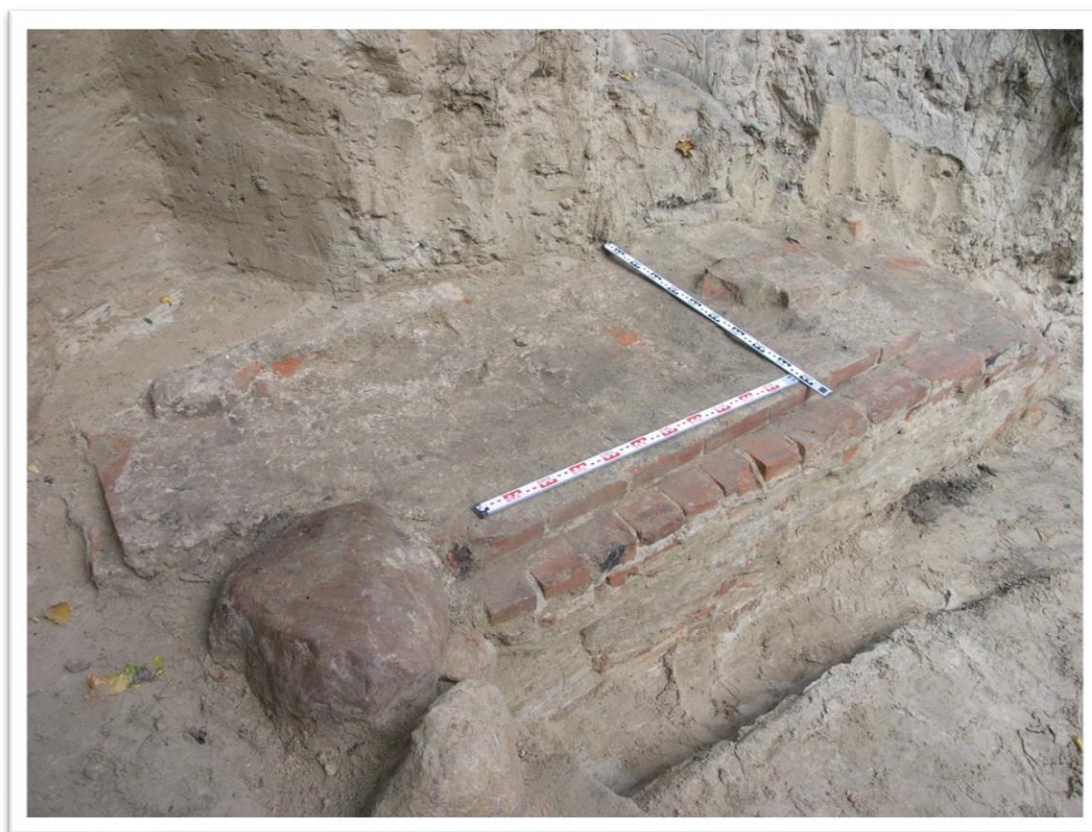
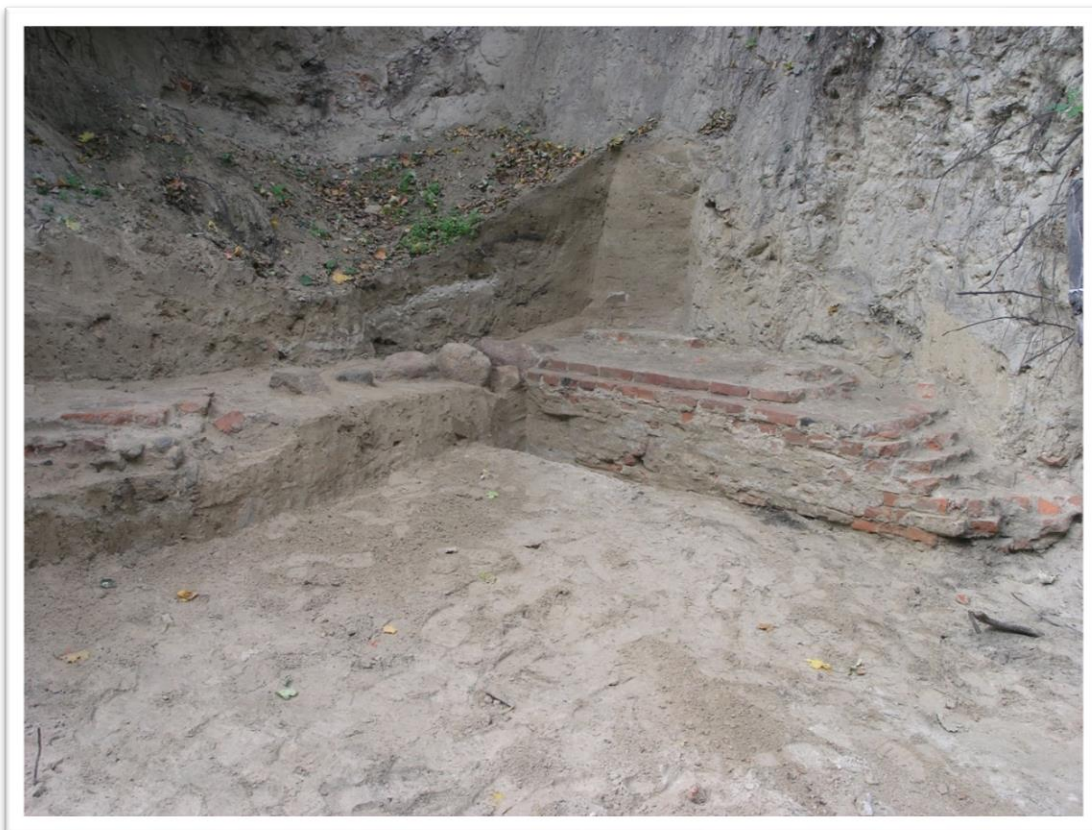
Ryc.5.49 C. pozostałości południowego muru oporowego. Lico S widok od N  
D. Widok ogólny na relikty wejścia do poterny Lunety Senarmont'a i murów oporowych. Widok od SE,

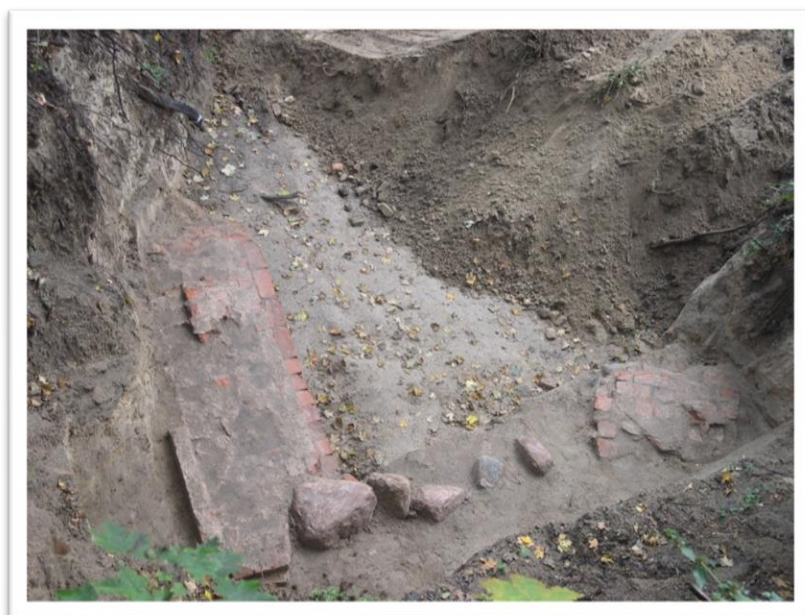
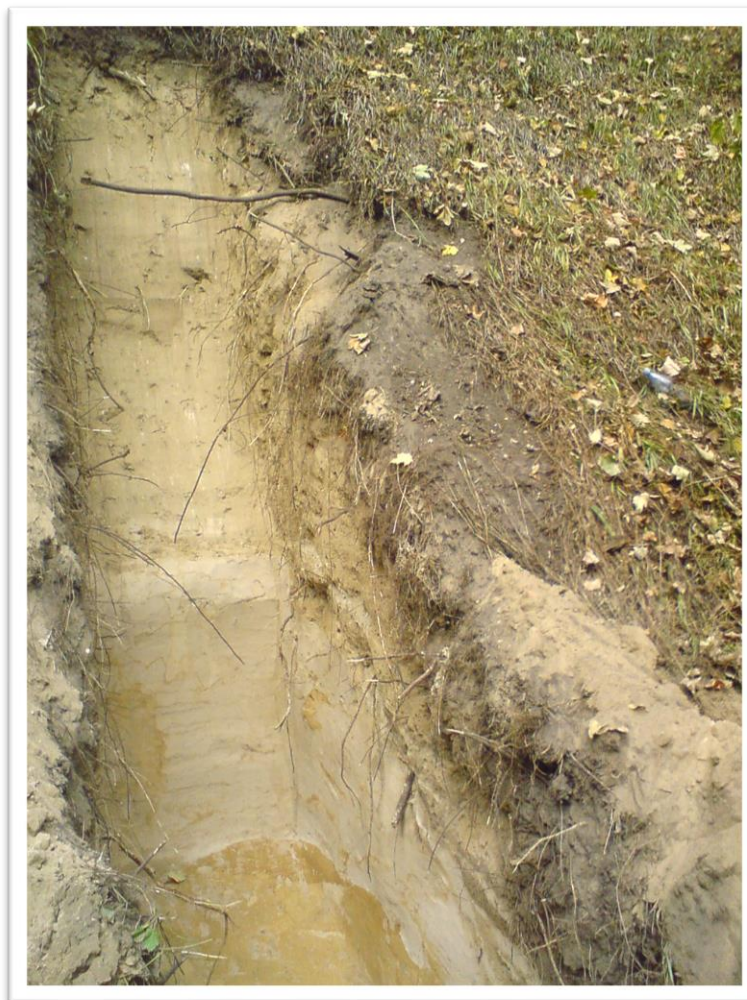
Ryc.5.49 E. Widok ogólny na relikty wejścia do poterny i murów oporowych. Widok od NW  
 F. Zbliżenie na część dolną sondażu założonego u podnóża stoku na N od poterny. Widok od NE  
 (fot. M. Kasprzak)

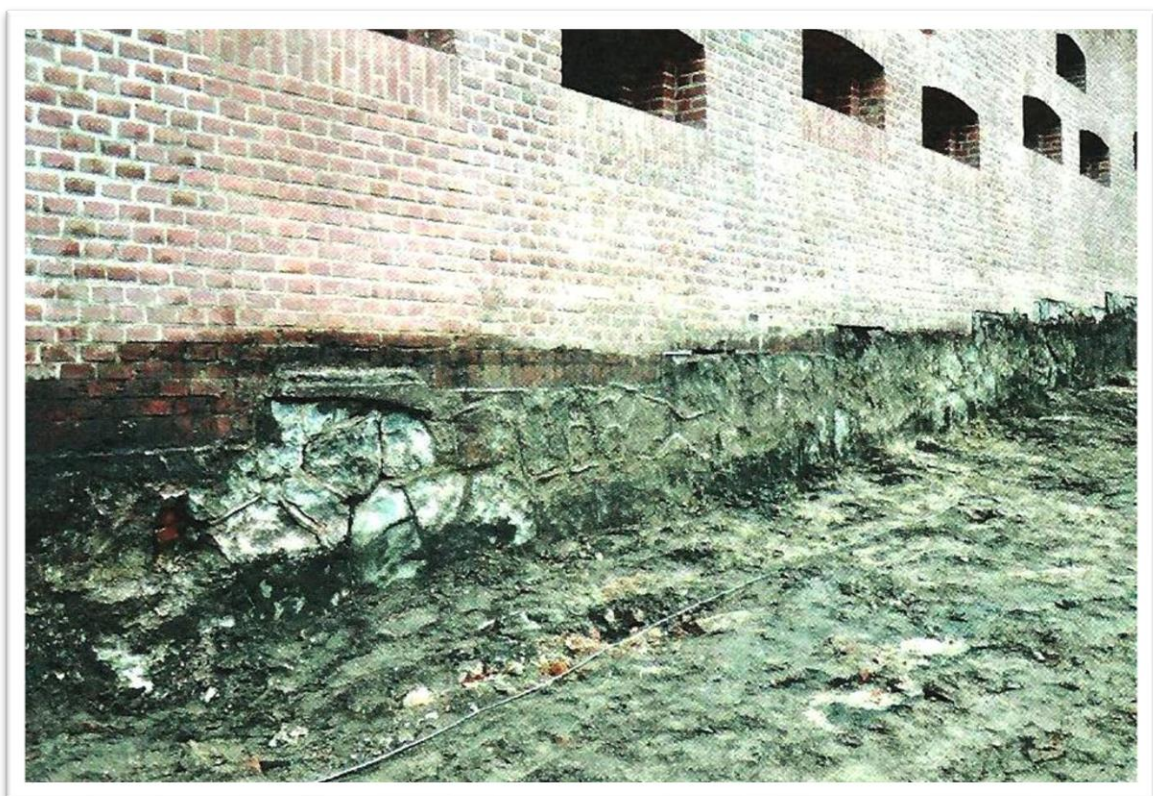
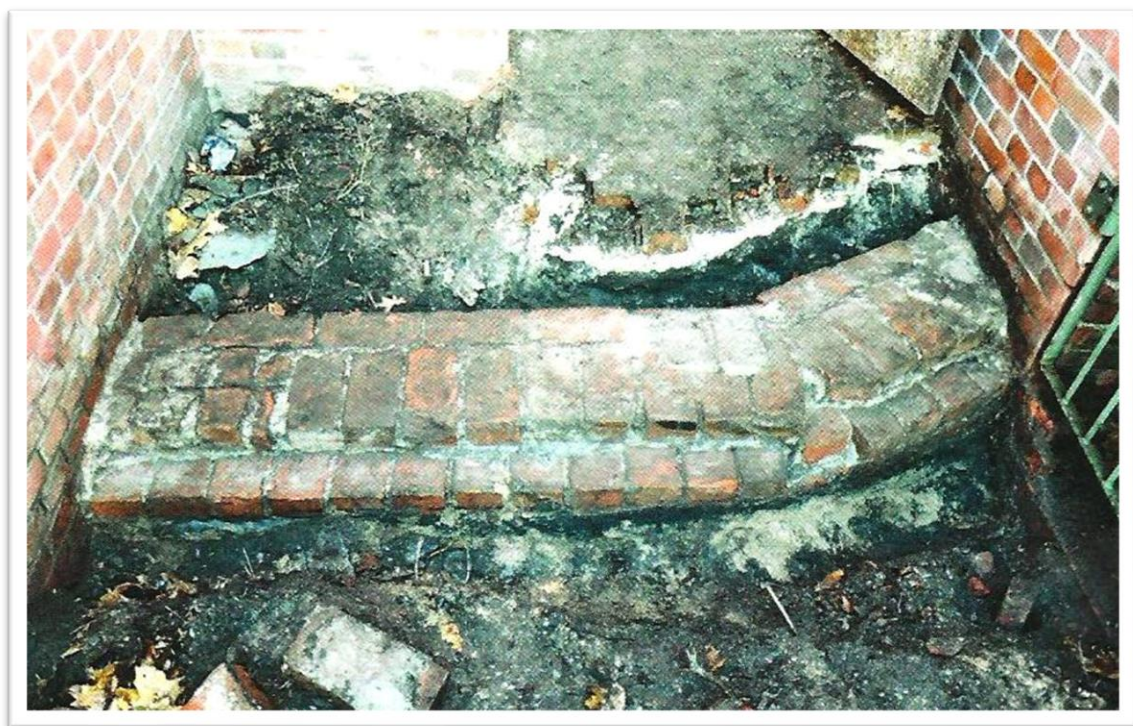
Ryc.5.52 A fundamentowa część muru wykonana z łamanych kamieni,  
przewiązana z fundamentem Galerii odsłonięta w wykopie I z 2010 roku  
B Fragment muru wzmacniającego dostawionego do muru Galerii Strzeleckiej wykop VI z 2010 roku,
