**FORTYFIKACJE GDAŃSKIE  
OD SCHYŁKU ŚREDNIOWIECZA  
DO KOŃCA XIX WIEKU.  
GENEZA, ROZWÓJ  
I PRZEMIANY PRZESTRZENNE  
UMOCNIEŃ GDAŃSKA  
I WISŁOUJŚCIA.  
STUDIUM ARCHEOLOGICZNE**

**CZĘŚĆ II ILUSTRACJE**

**PRACA DOKTORSKA NAPISANA  
W INSTYTUCIE ARCHEOLOGII  
POD KIERUNKIEM  
DR HAB. JANUSZA PIETRZAKA, PROF. UŁ**

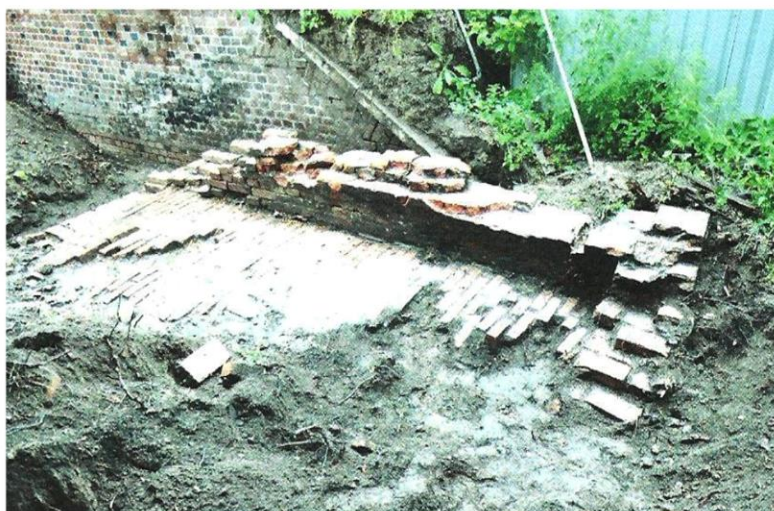
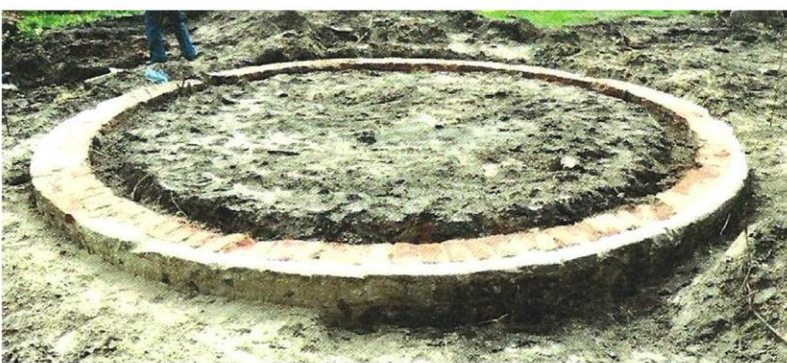
Ryc.5.52 C. pozostałości XIX wiecznego kanału burzowego wzdłuż budynku koszar schronowych  
odsłonięte z wykopie VII z 2012 roku  
D pozostałości wiaty przy wejściu do poterny Baterii Moździerzy odkryte w wykopie XI z 2012 roku  
E nieokreślona konstrukcja (Zbiornik?) odkryta w 2012 roku w wykopie XV(fot. R. Krzywdziński)

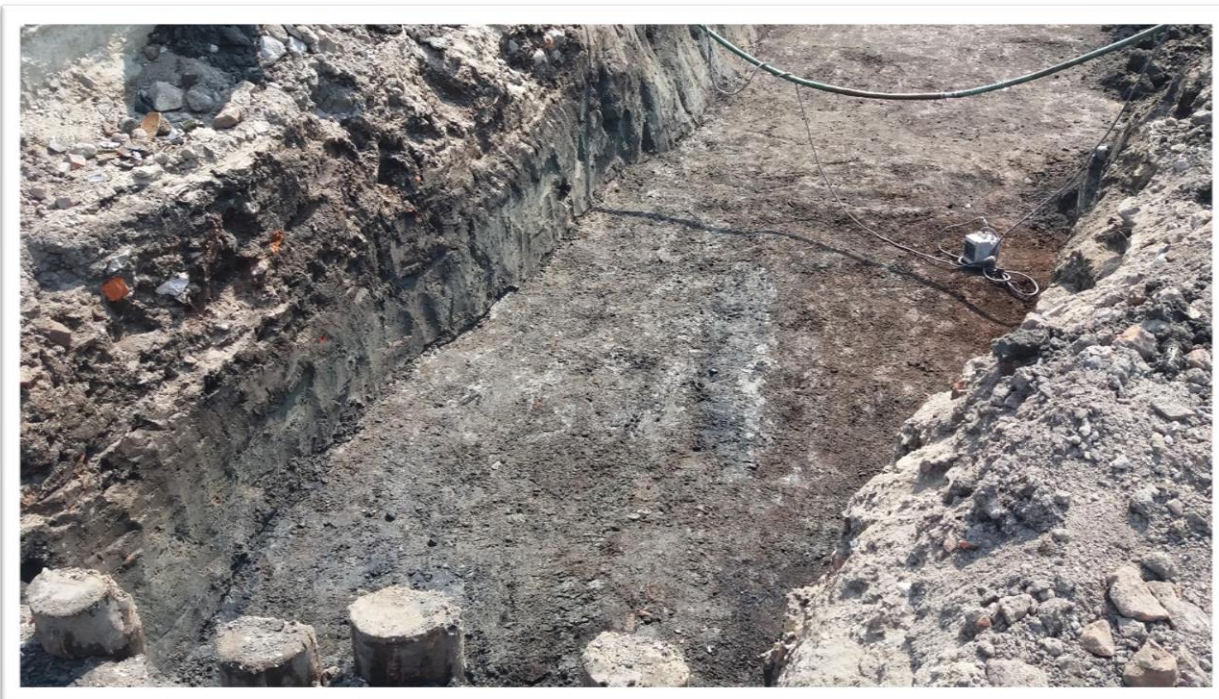
Ryc.5.54 profil S wykopu badawczego przy ulicy Jaracza i Nowomiejskiej (rys. i oprac. P. Muntowski)

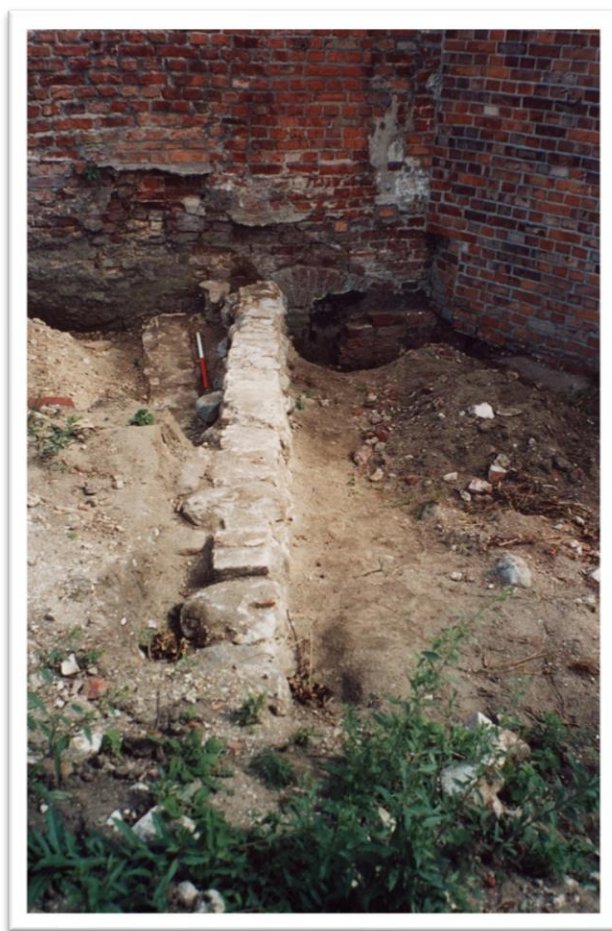
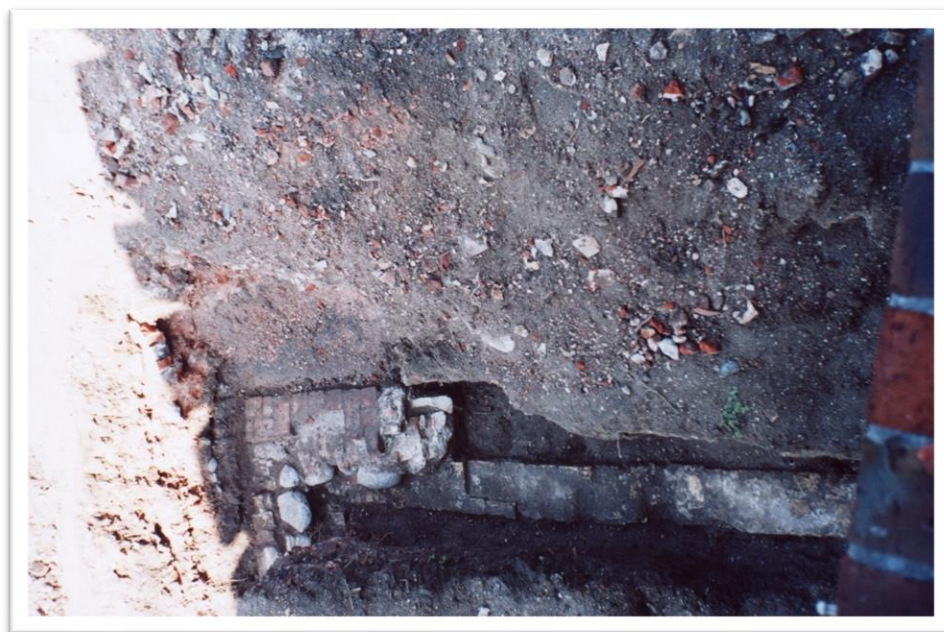
Ryc.6.8 Pozostałości fundamentów XVII -XIX wiecznych prochowni odsłonięte podczas badań w 2003 roku.

A - relikty fundamentu ściany południowej. Widok od W

B - relikty fundamentów dwóch ścian północnych.

Widok od E. Fot. M. Kasprzak

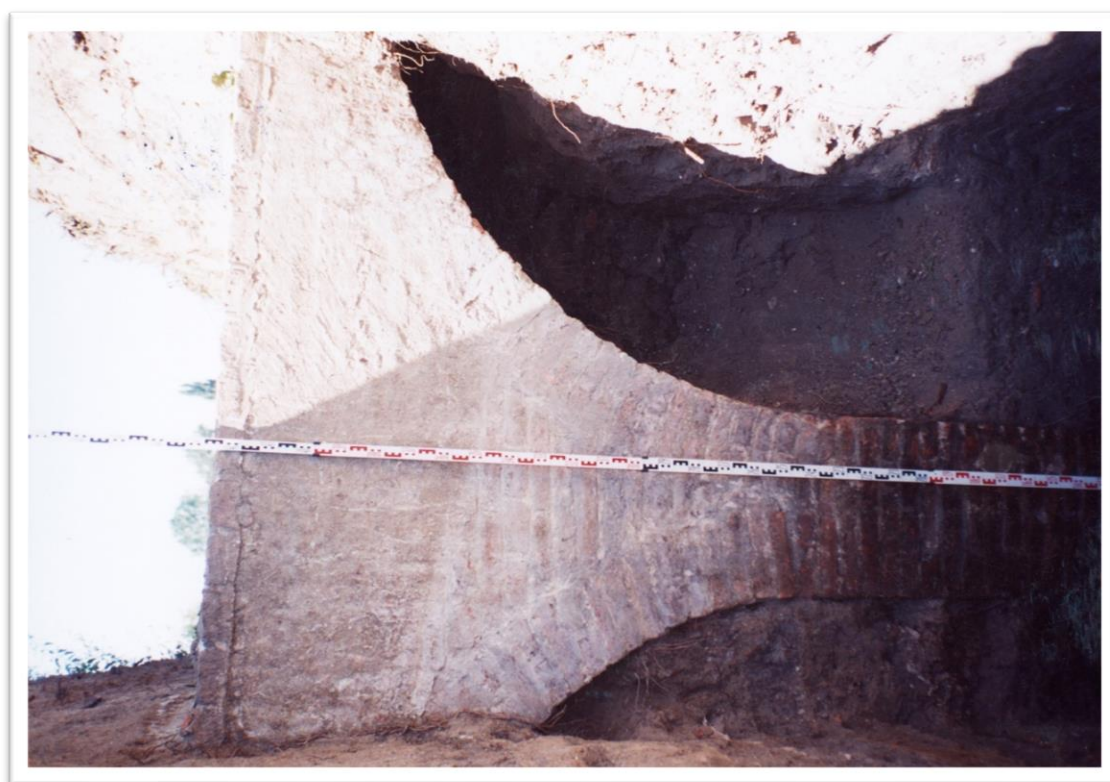
Ryc.6.10 A Mur kurtyny zachodniej Fortu Carre z odsłoniętymi działobitniami.  
Widok od E. Wykop I z 2003 roku

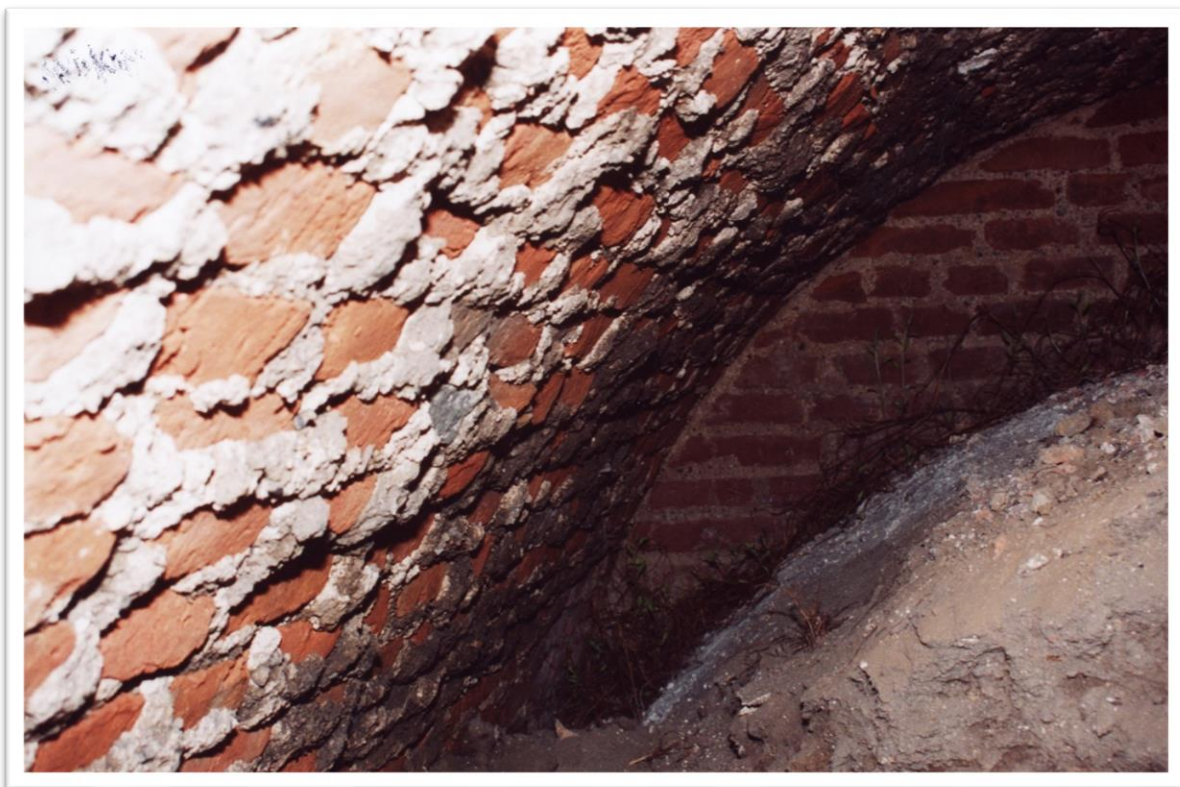
Ryc.6.10 B wewnątrz zasypanej działobitni. Widok od E. Wykop I z 2003 roku.  
 C. Strop działobitni z widocznym otworem wentylacyjnym. Strzałką czerwoną oznaczono nasyp z XVII wieku.  
 Strzałką niebieską nasyp z XIX wieku.  
 Widok od N. Wykop II z 2003 roku. Fot. M. Kasprzak

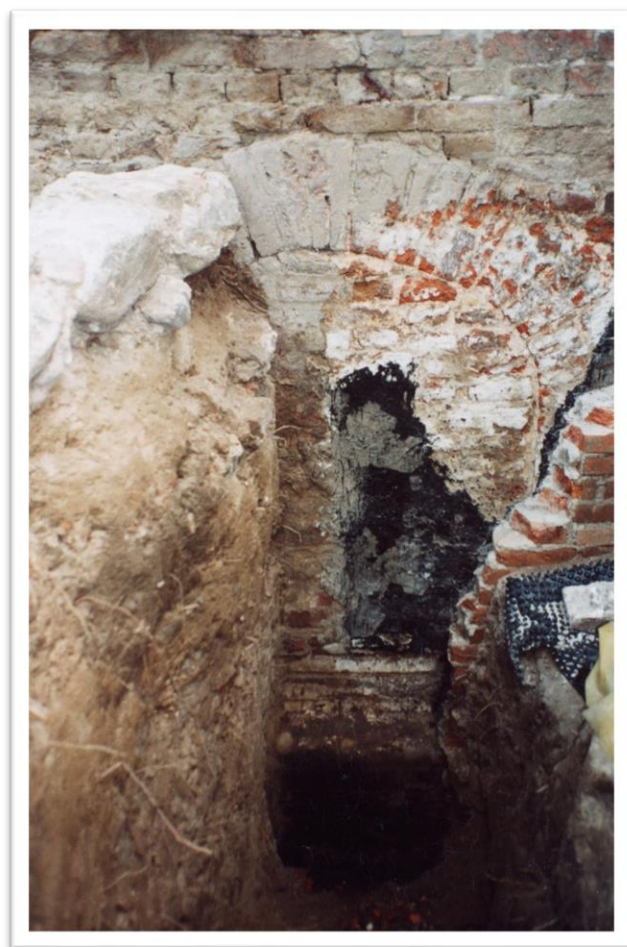
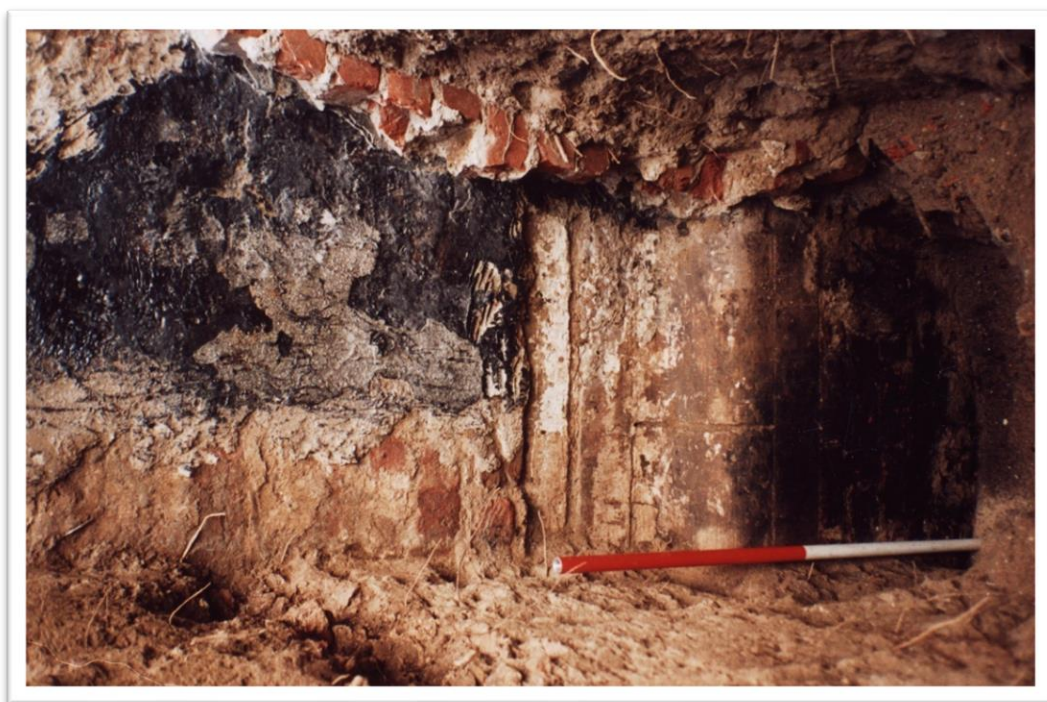
Ryc.6.13 Zamurowane wejście do Wieńca od strony kurtyny zachodniej powstałe po usypaniu wału w tej części Fortu Carre. Zamurowane po podniesieniu poziomym nasypów w końcu XVIII bądź na początku XIX wieku  
A widok całości, B zbliżenie na fragment progu). Widok od W (fot. M. Kasprzak)

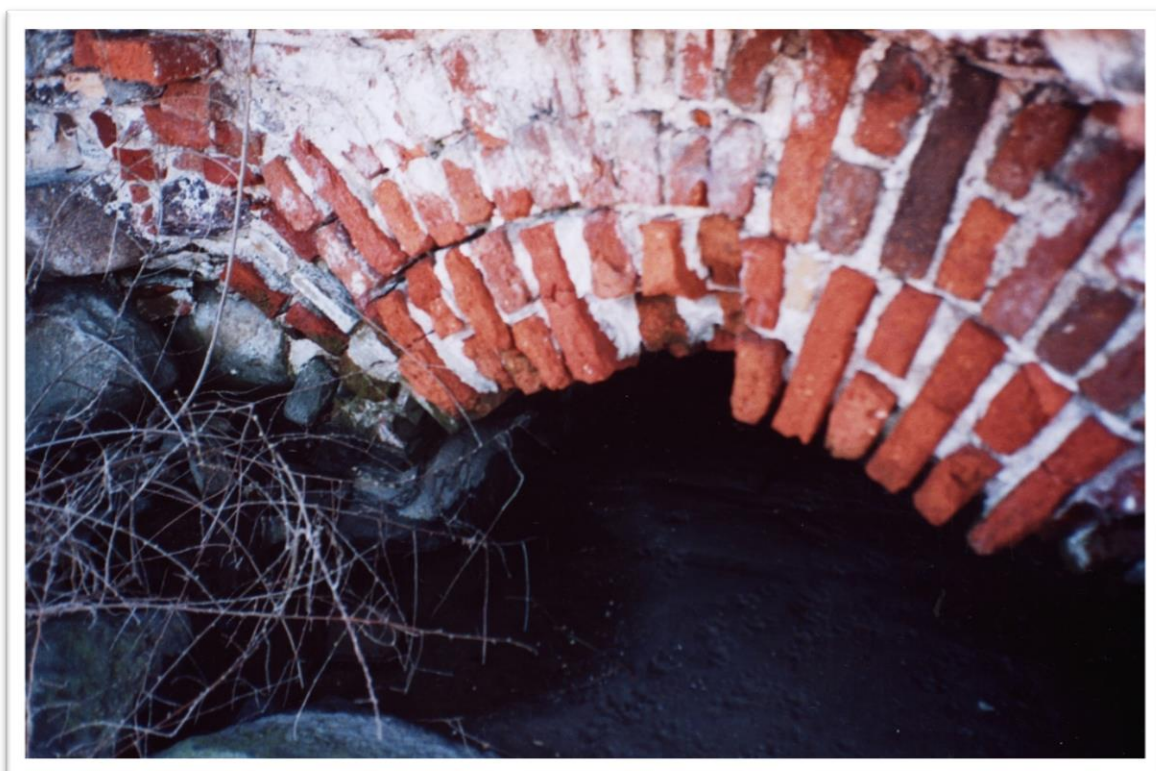
Ryc.6.14 Fragment zachodniego lica kurtyny zachodniej z widocznym sklepionym otworem ściekowym.

A Zdjęcie z 2004 roku (fot. M. Kasprzak).

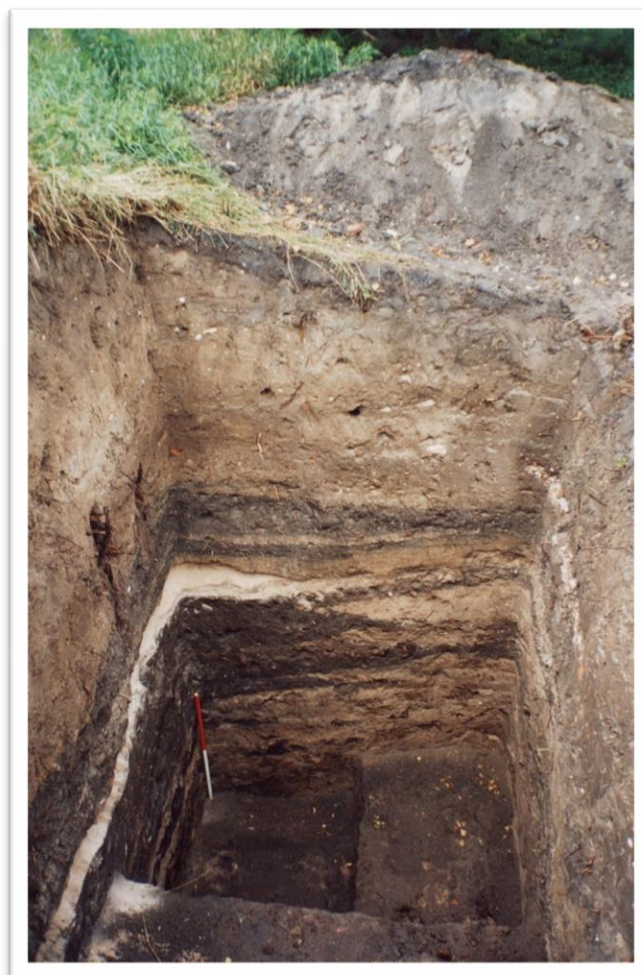
Ryc.6.18 Przekrój przez nasyp południowy. A - profil W wykop IV z 2003 roku - część północna wału. Widok od E (fot. M. Kasprzak),

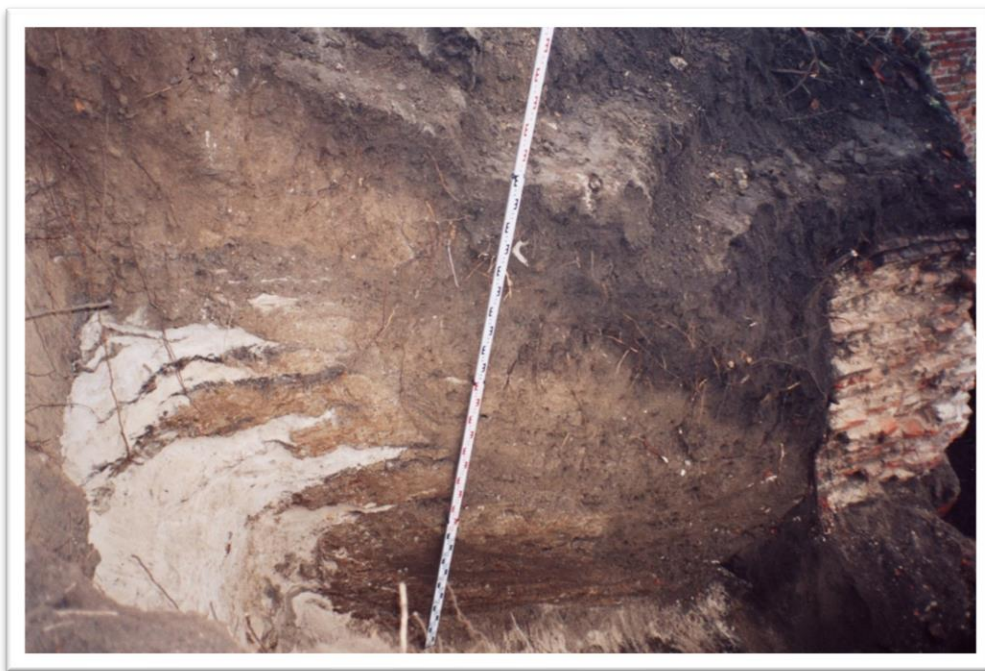
**B**

Ryc.6.18 B -profil E wykop XVIII z 2003 roku. Widok od W (fot. M. Kasprzak)  
C - przekrój przez wykop IV z 2003 roku (rys. B. Balewska, oprac. M. Schmidt),

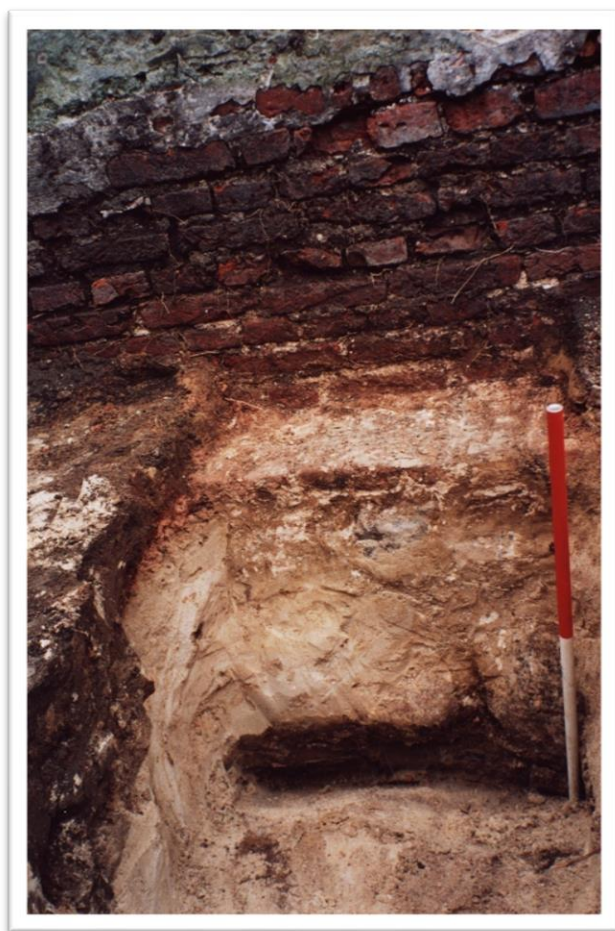
Ryc.6.20 Fragment fundamentu muru południowej fosbrei od strony nasypu. Widoczna ceglana odsadzka i kamienny fundament połączony zaprawą wapienną. Widok od N (fot. M. Kasprzak)

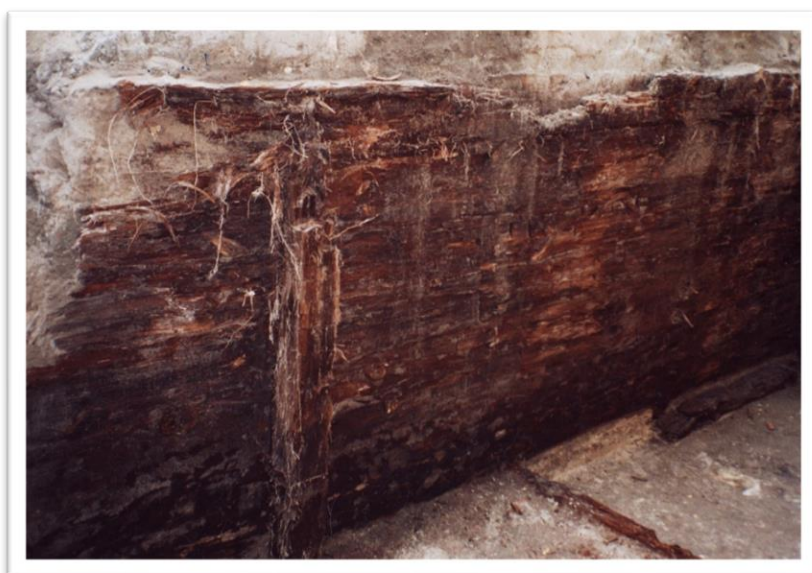
Ryc.6.21 Pozostałości drewnianej piwnicy wkopanej w wał południowy. A - ściana południowa konstrukcji.

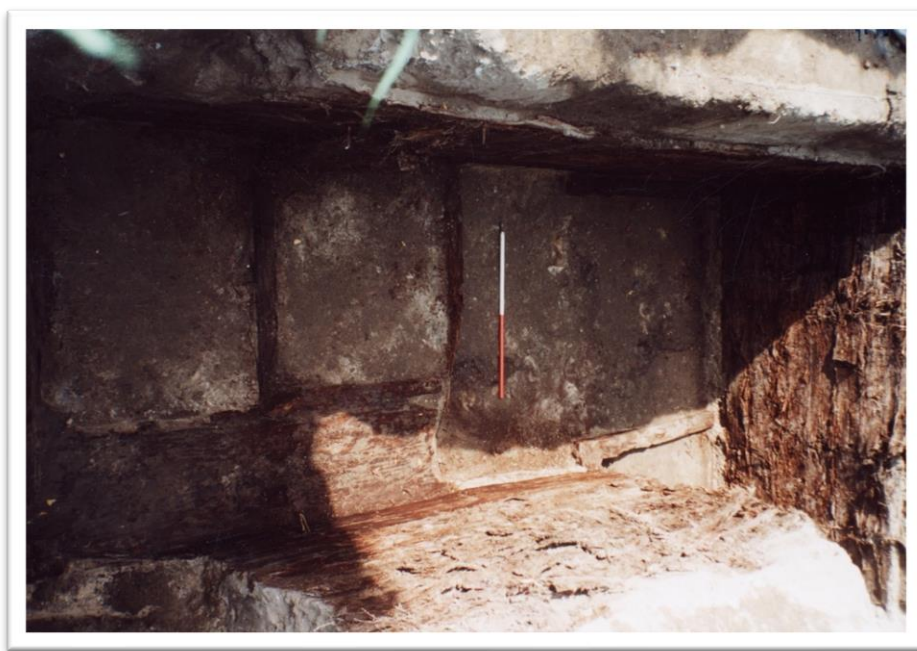
Ryc.6.21 Pozostałości drewnianej piwnicy wkopanej w wał południowy.  
 B - ściana zachodnia i podłoga konstrukcji. Widok od E (fot. M. Kasprzak  
 C- rzut podłogi konstrukcji (rys i oprac. P Janda)

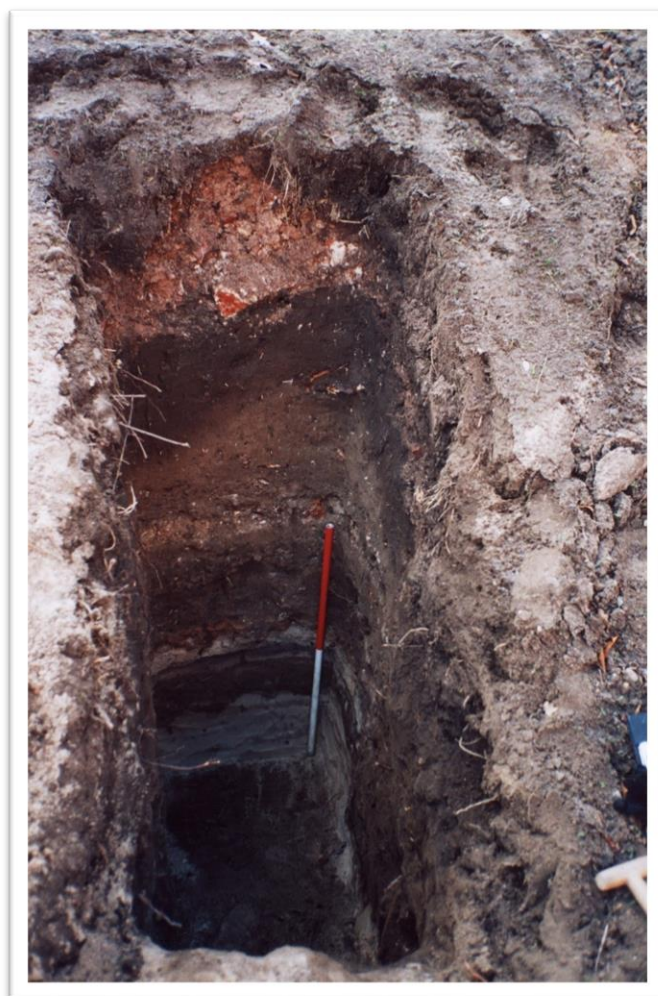
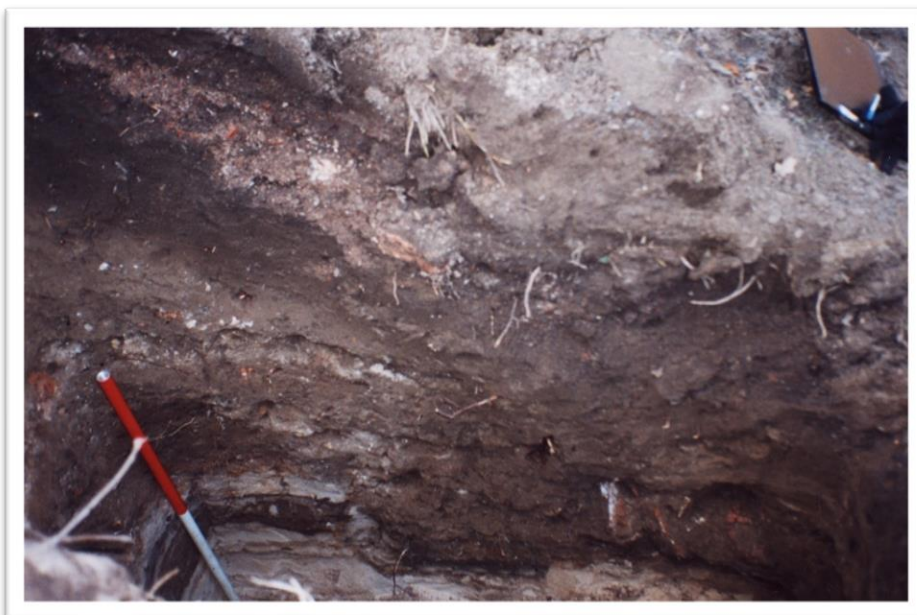
Ryc.6.23 Przekrój przez podjazd południowy (wykop XX z 2004 roku)

A - profil W. Widok od E (fot. M. Kasprzak)

B - profil S. Widok od N E (fot. M. Kasprzak)

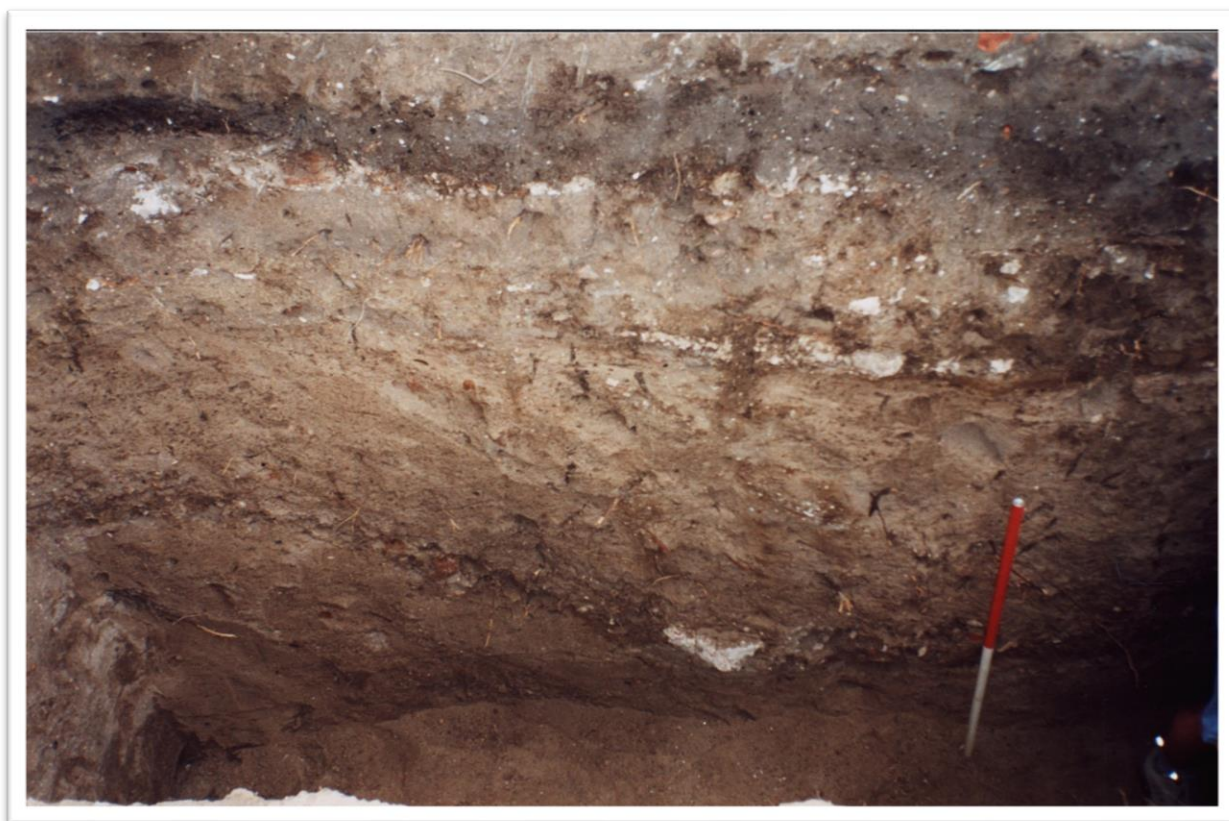
Ryc.6.24 Przekrój przez nasyp pomiędzy bastionem Artyleryjskim a Bastionem Ostroróg. Widok od W(fot. M. Kasprzak)

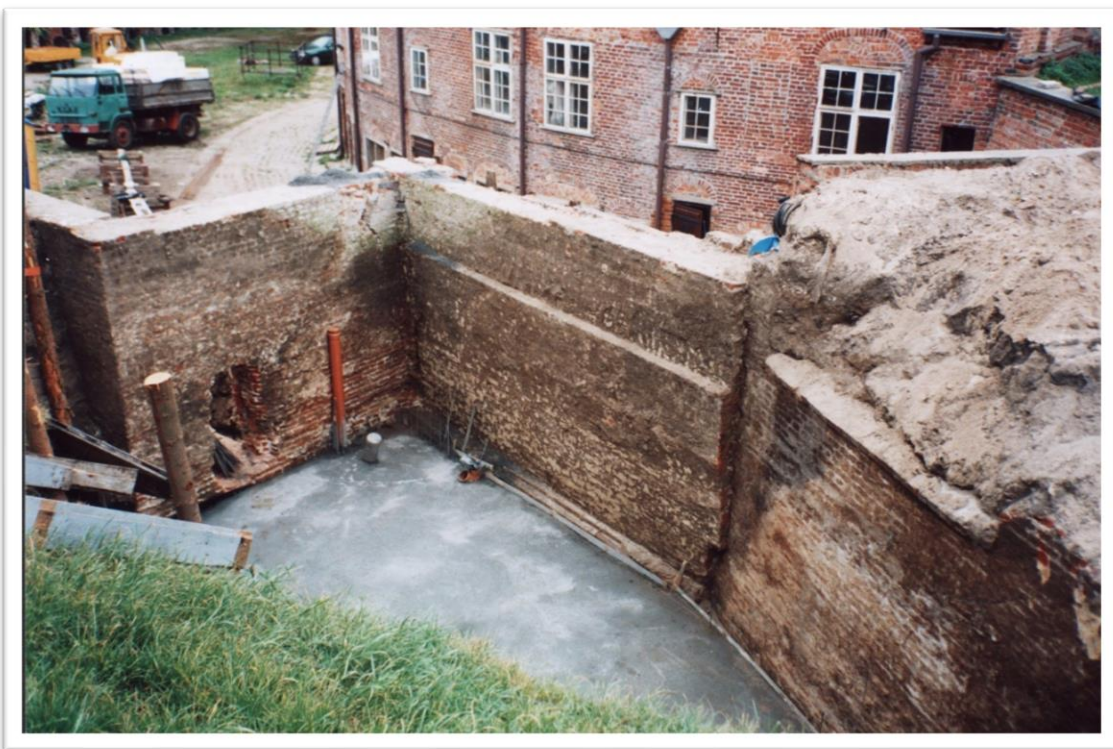
Ryc.6.28 Widok ogólny na ścianę wschodnią poterny Bastionu Artyleryjskiego (prawa część zdjęcia), mur oporowy (część środkowa zdjęcia) i zachodni mur Domu Porucznika Piechoty po rozebraniu kanału burzowego i przebiciu nowego przejścia w murze (lewa część zdjęcia) . Widok od NW (fot. M. Kasprzak)

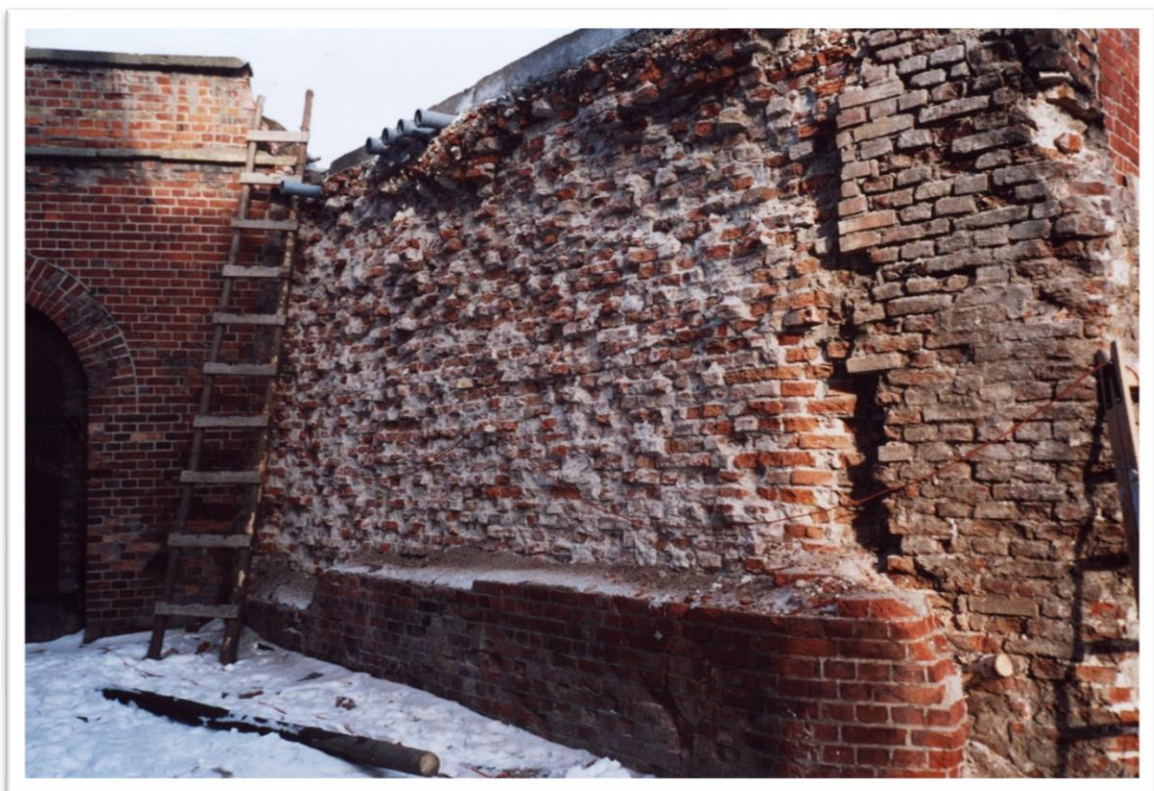
Ryc.6.29 Mur oporowy przy poternie do Bastionu Artyleryjskiego po zdjęciu lica z cegły maszynowej z lat 70 tych XIX wieku. Widok od SE (fot. M. Kasprzak)

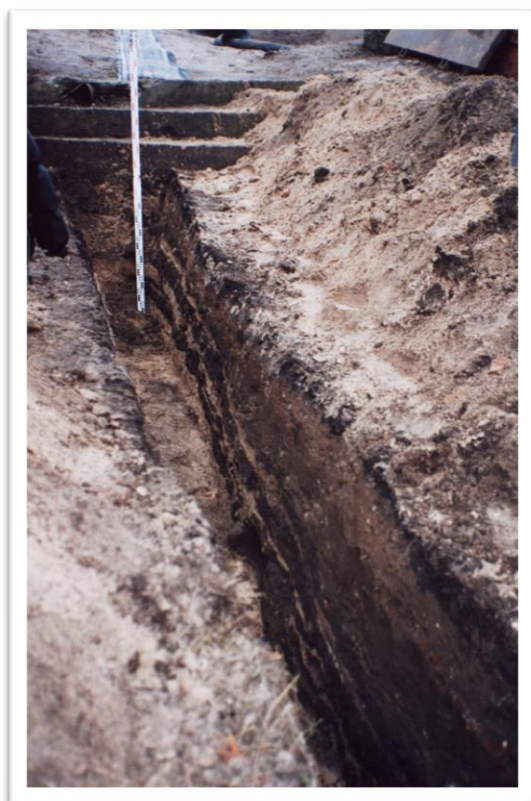
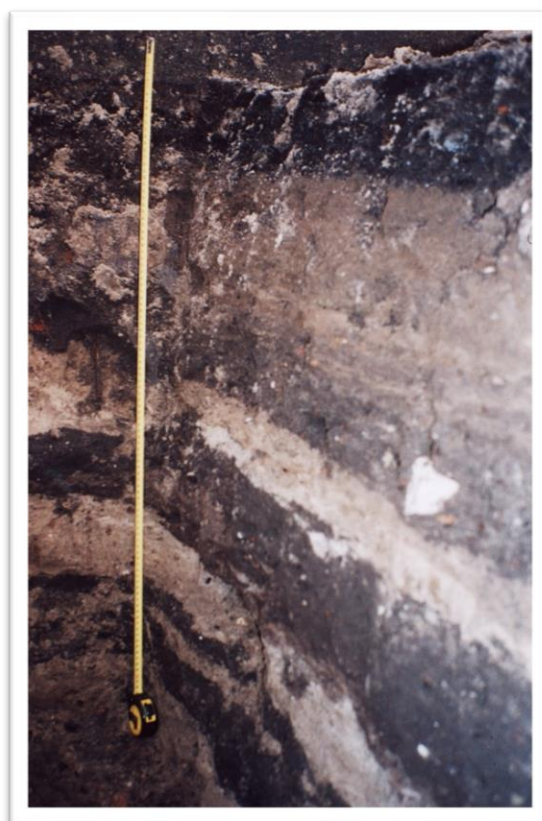
Ryc.6.31 A - profil południowy podjazdu północnego.  
 B - zbliżenie na profil południowy podjazdu północnego.  
 Widoczne stopniowe podnoszenie podjazdu i liczne poziomy użytkowe.  
 Widok od SW (fot. M. Kasprzak)

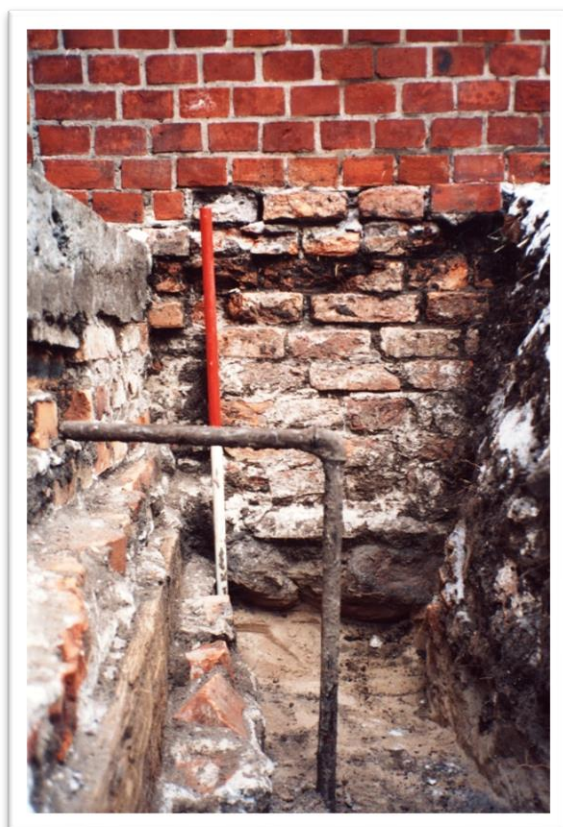
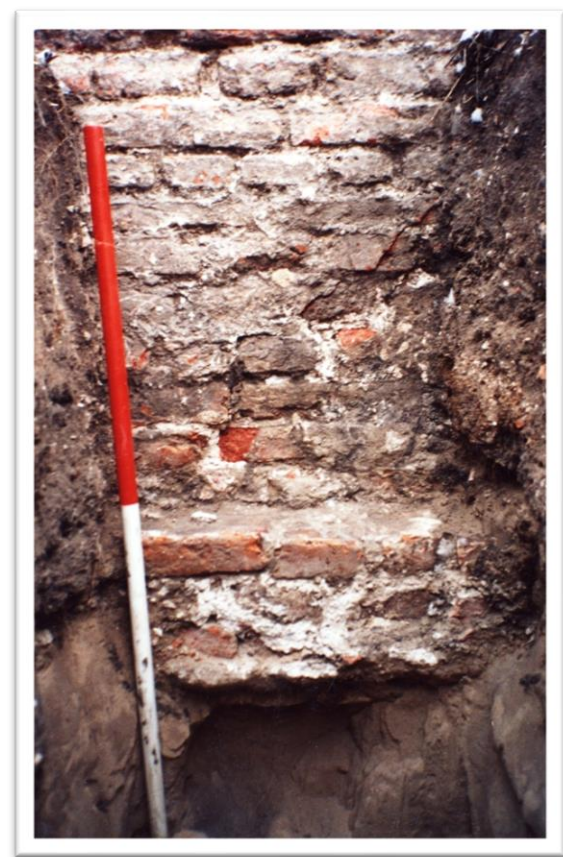
Ryc. 6.36 Fundamenty Domu Porucznika Piechoty.

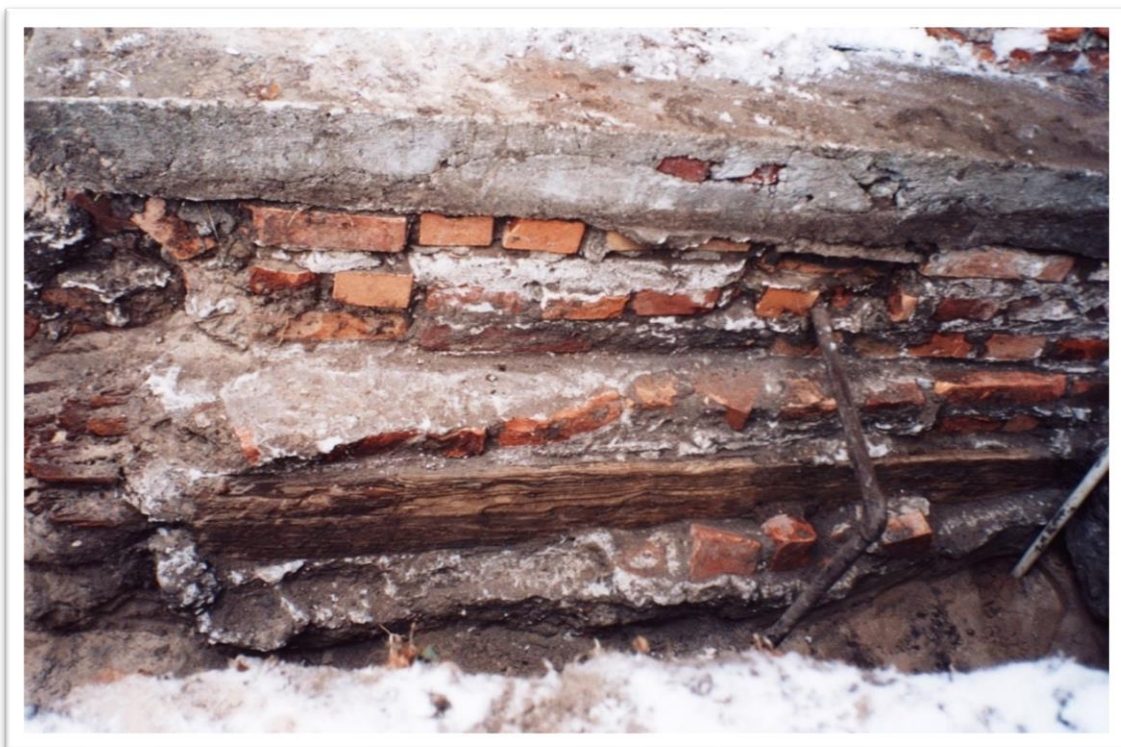
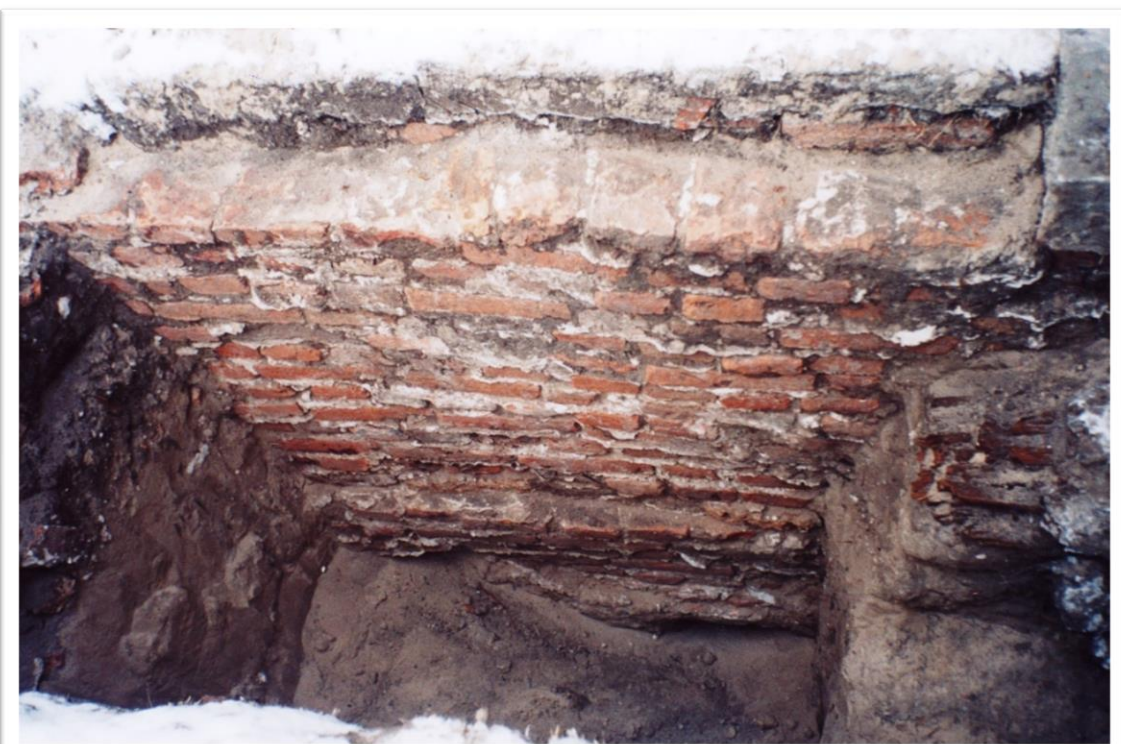
Ryc. 6.36 Fundamenty Domu Porucznika Piechoty.

C - fundament XX wiecznego szamba niszczącego część północną ściany zachodniej.

D - fundamenty starszego budynku wykorzystanego przy budowie pierwotnej ściany zachodniej.

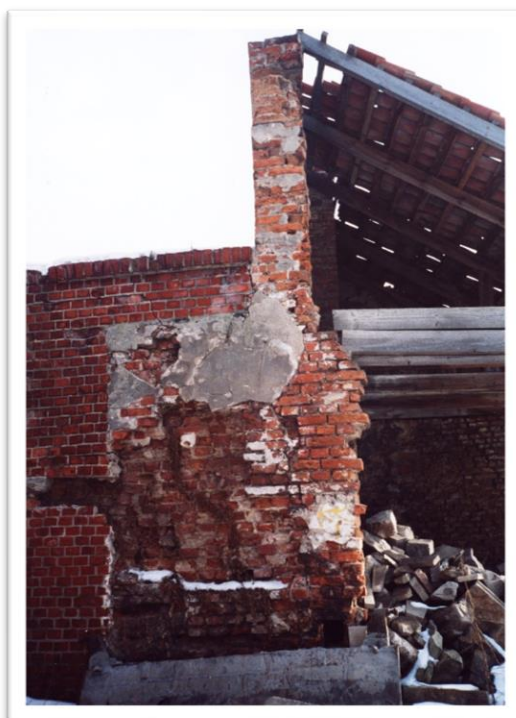
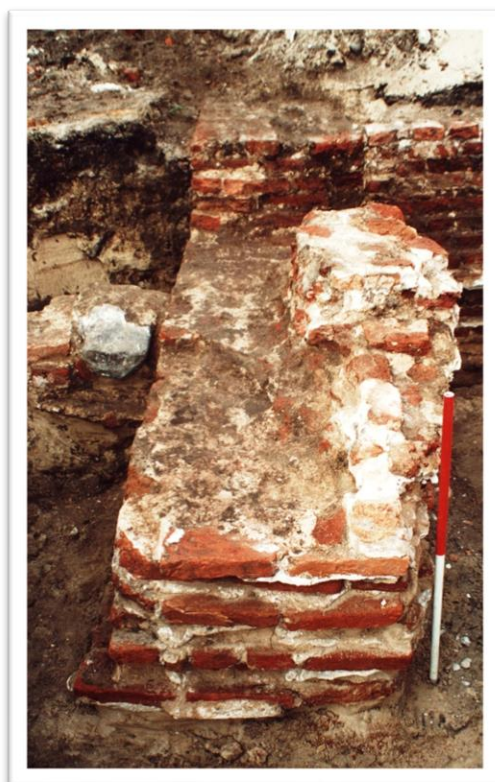
Ryc.6.37 A - Pozostałości ściany wschodniej Domu Porucznika Piechoty po odkuciu XIX wiecznej cegły maszynowej(ściana widoczna na XIX wiecznej rycinie). Na jej przedłużeniu XIX wieczna kuźnia.  
Widok od W (fot. M. Kasprzak)

B - część zachodnia (starsza?) ściany południowej Domu Porucznika Piechoty. Widok od E (fot. M. Kasprzak.,

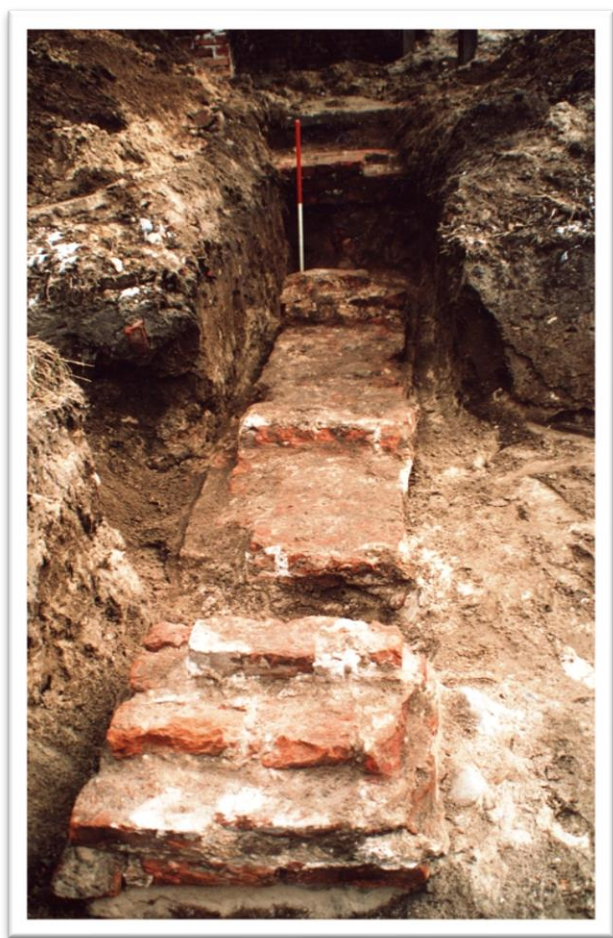
Ryc.6.37 C - część wschodnia ściany południowej Domu Porucznika Piechoty. Widok od W (fot. M. Kasprzak)

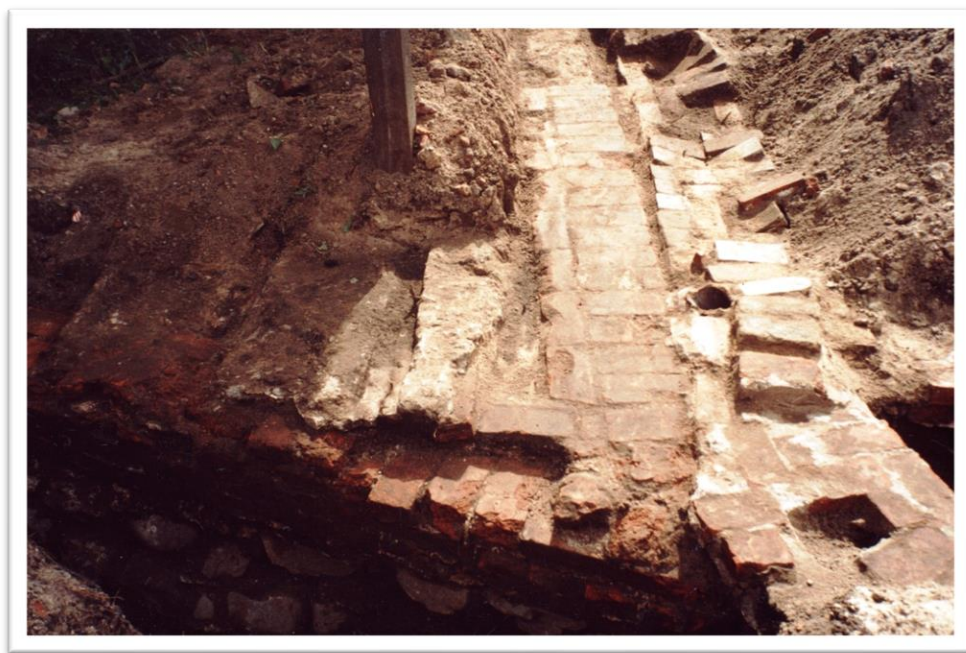
Ryc.6.38 Narożnik SW XIX wiecznej kuźni . Po lewej kanał burzowy powstały w latach 70 tych XIX wieku.  
Widok od W (fot. M. Kasprzak)

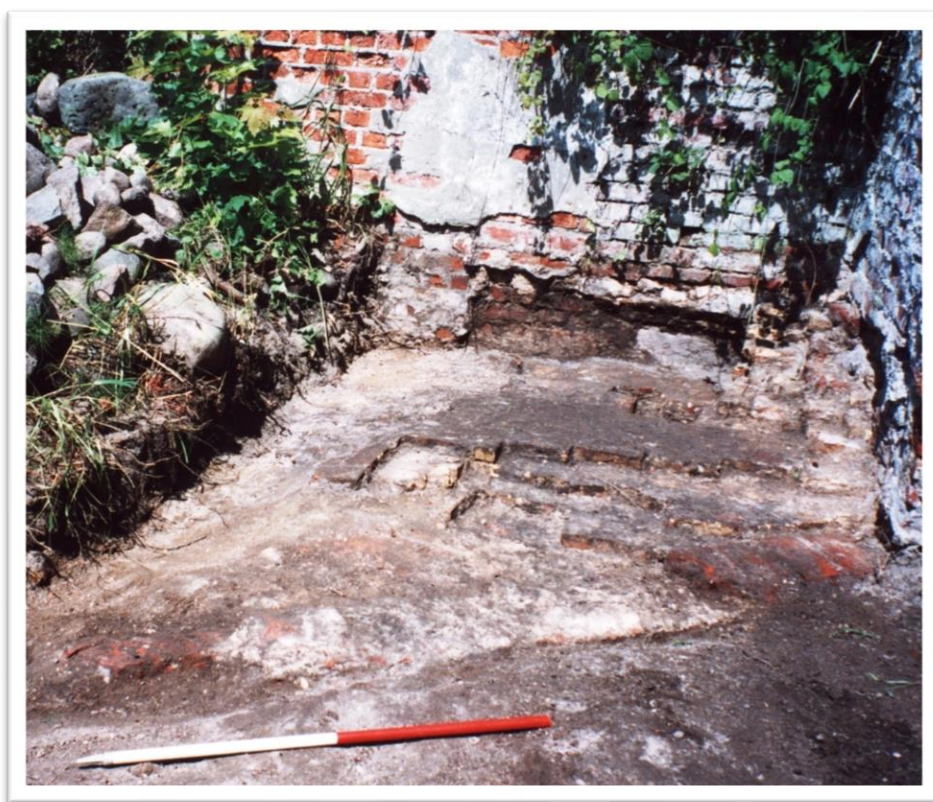
Ryc.6.40 Pozostałości najmłodszego budynku znajdującego się przy poternie do Bastionu Ostroróg.  
Widok od S (fot. M. Kasprzak)

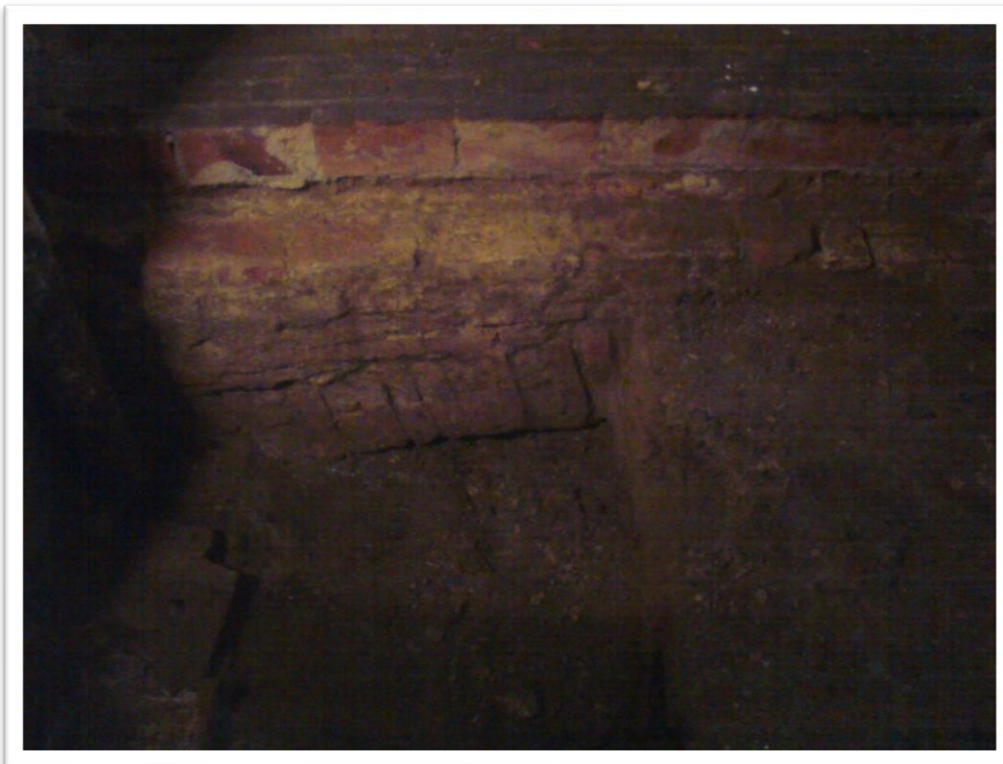
Ryc.6.43 Fundament łukowy umieszczony pomiędzy filarami odsłonięty po zapadnięciu się fragmentu posadzki w Bastionie Furta Wodna. Widok od W (fot. Monika Kasprzak)

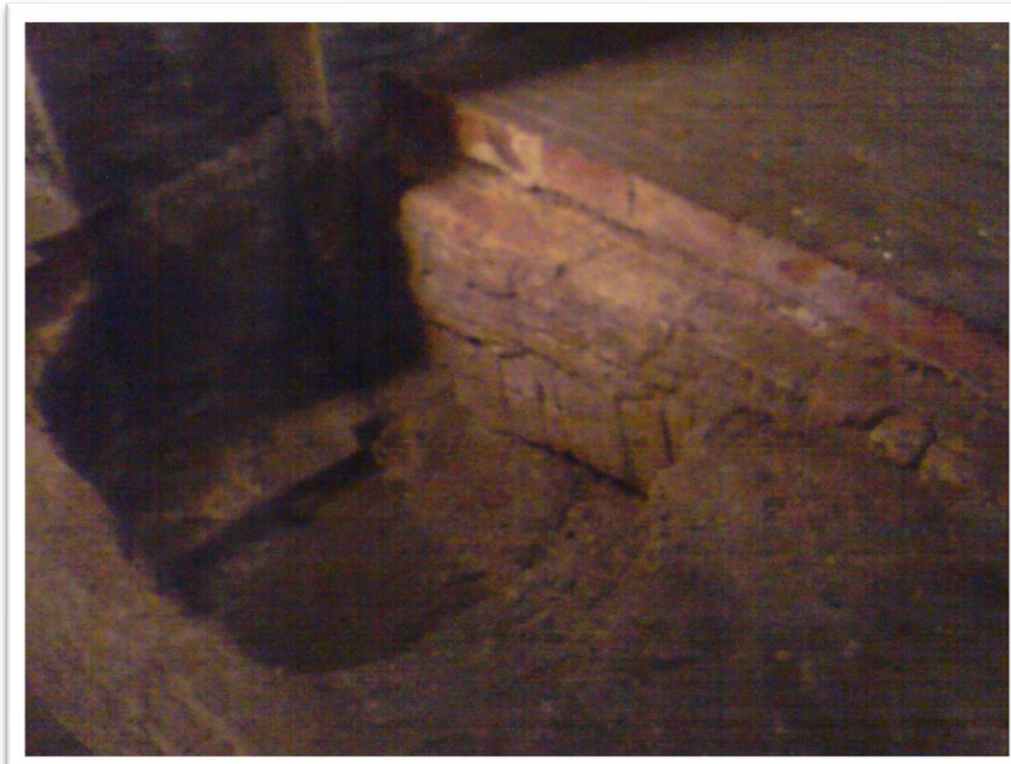
Ryc.6.44 Fundament łukowy umieszczony pomiędzy filarami odsłonięty po zapadnięciu się fragmentu posadzki w Bastionie Furta Wodna. Po lewej stronie zdjęcia podstawa filara. Widok od NW. (fot. Monika Kasprzak)
