**FORTYFIKACJE GDAŃSKIE  
OD SCHYŁKU ŚREDNIOWIECZA  
DO KOŃCA XIX WIEKU.  
GENEZA, ROZWÓJ  
I PRZEMIANY PRZESTRZENNE  
UMOCNIEŃ GDAŃSKA  
I WISŁOUJŚCIA.  
STUDIUM ARCHEOLOGICZNE**

**CZĘŚĆ II ILUSTRACJE**

**PRACA DOKTORSKA NAPISANA  
W INSTYTUCIE ARCHEOLOGII  
POD KIERUNKIEM  
DR HAB. JANUSZA PIETRZAKA, PROF. UŁ**

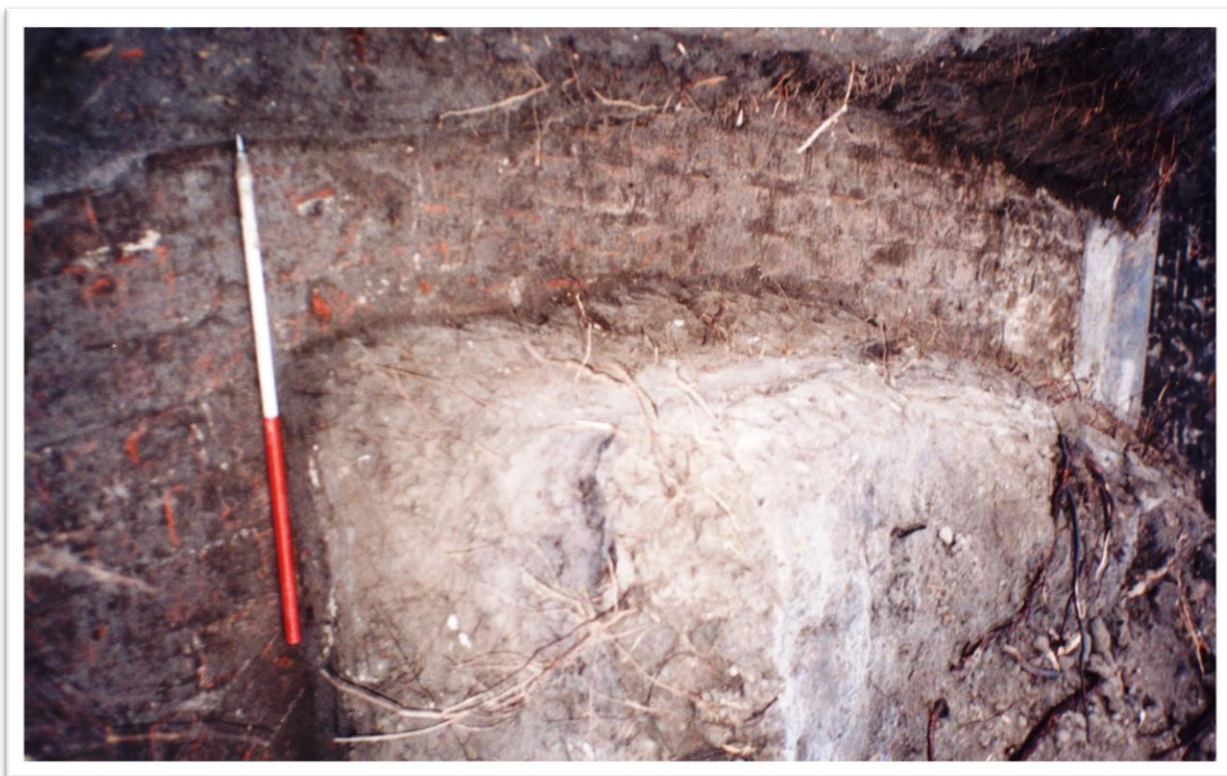
Ryc.6.45 Fragment ceglanego stropu odsłoniętego po częściowym zdjęciu nasypu z prawego barku Bastionu Południowo- wschodniego. Widok od W (fot. M. Kasprzak)

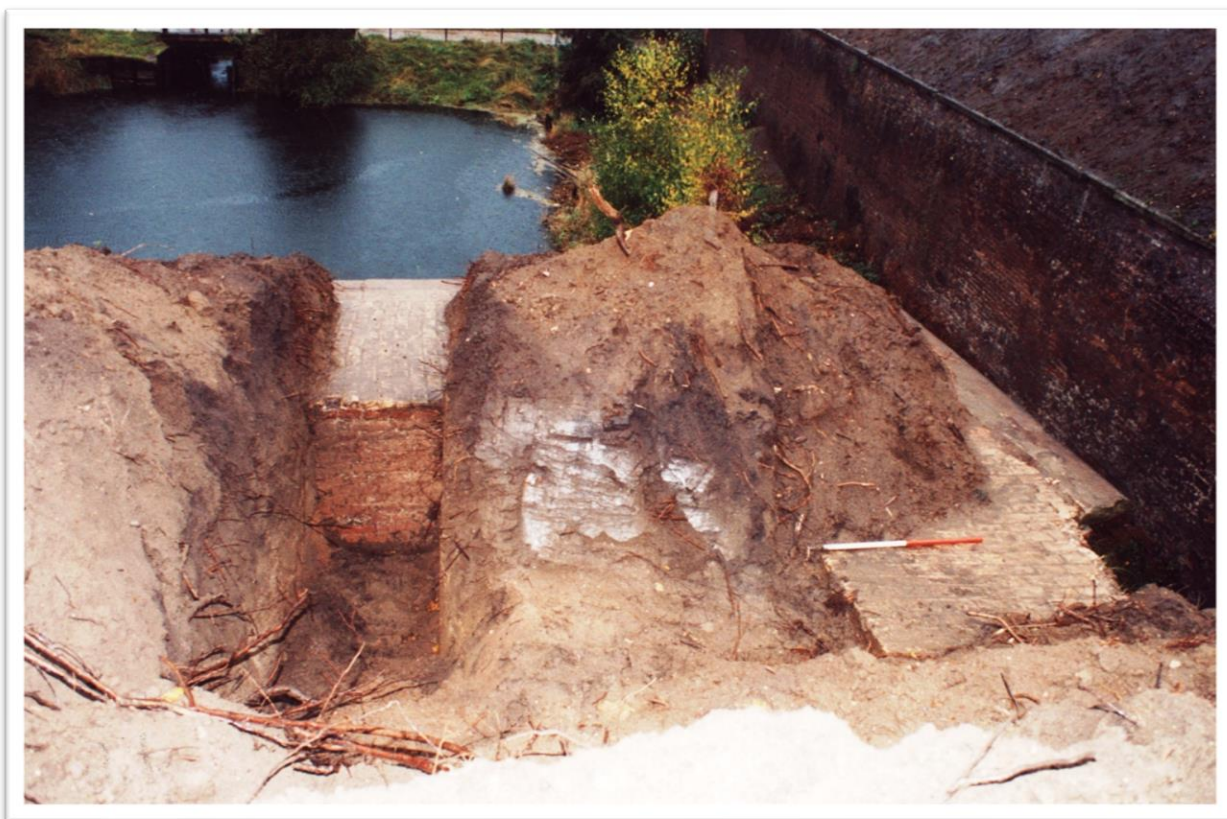
Ryc.6.46 Prawy bark Bastionu Ostroróg - wnętrze wypełnione ziemią. Widok od N (fot. M. Kasprzak)

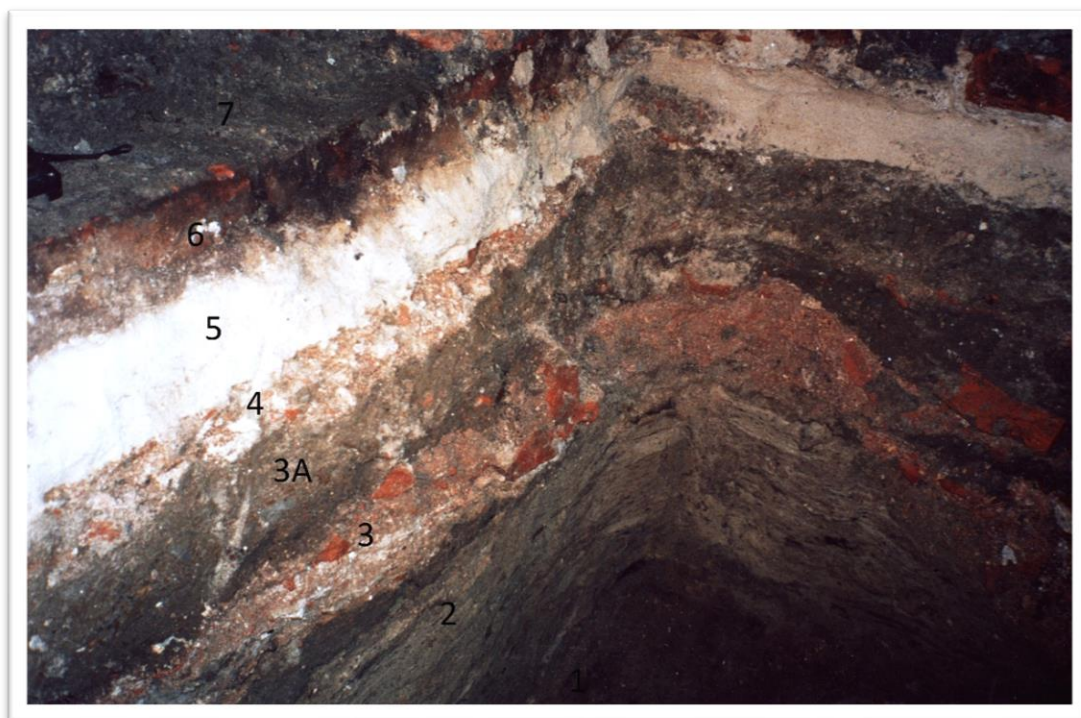
Ryc.6.48 A Przekrój przez nawarstwienia powstałe w trakcie budowy i użytkowania Bastionu Ostroróg. A Profil N i W sondażu przy wewnętrznej ścianie bastionu.

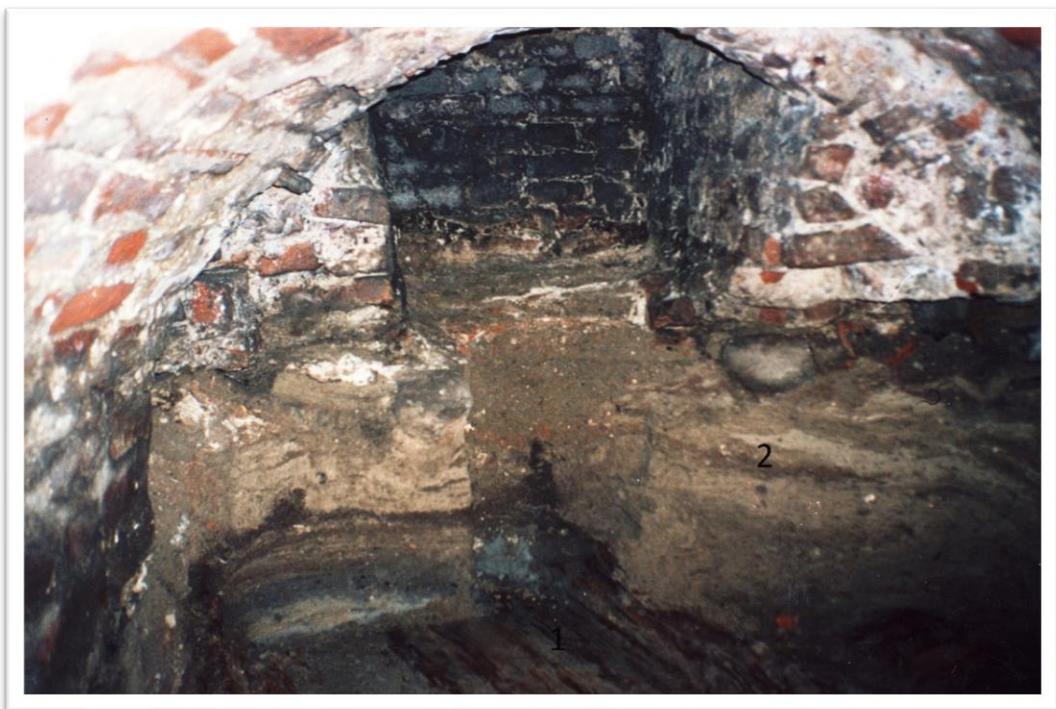
Ryc.6.48 A Przekrój przez nawarstwienia powstałe w trakcie budowy i użytkowania Bastionu Ostroróg.  
 B. Pozostałości drewnianej konstrukcji prawdopodobnie blokhauzu z XVI wieku. 1- pozostałości drewnianego obiektu, 2- warstwa rozbiórkowa drewnianej konstrukcji, 3 -nawarstwienia z okresu budowy bastionu, 3A- pozostałości poziomów użytkowych z okresu pomiędzy XVII a XVIII w, 4 -niwelacja podnosząca teren powstała w trakcie XVIII wiecznego remontu fortu, 5 - niwelacja powstała w trakcie remontu twierdzy z lat 70 tych XIX wieku, 6- podsypka pod współczesny poziom użytkowy, 7 - XIX wieczna posadzka - współczesny poziom użytkowy (fot. i oprac. M. Kasprzak)

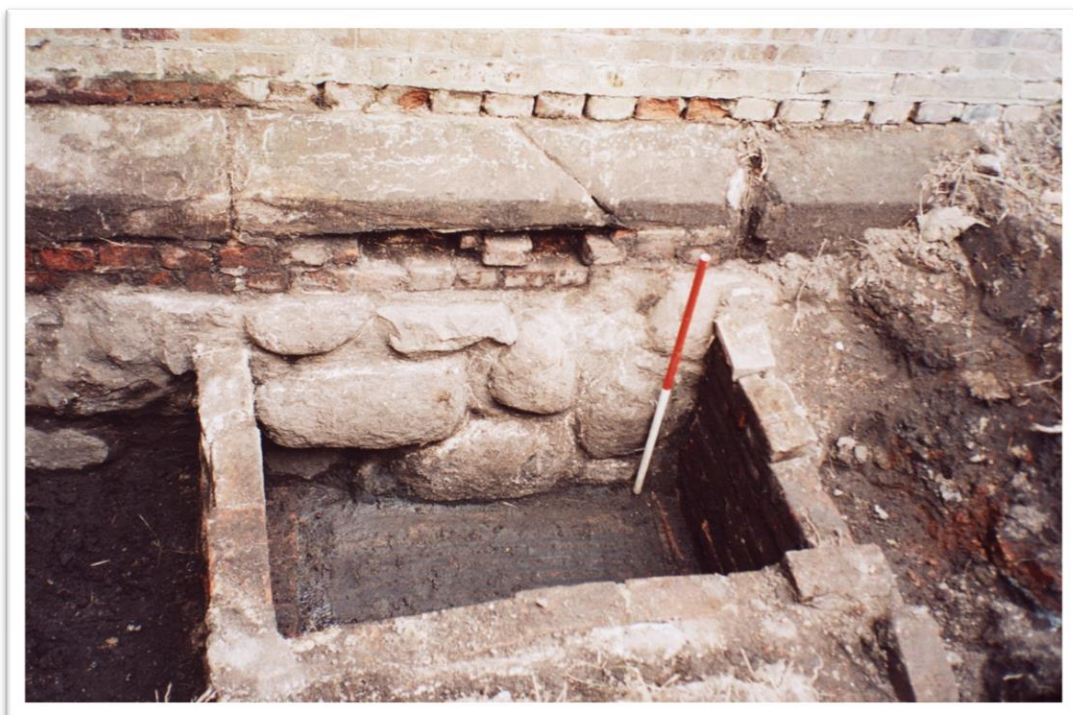
Ryc.6.49 Murowana podstawa XX wiecznej latryny przy prawym uchu Bastionu Ostroróg.  
 Widok od W (fot. M. Kasprzak)

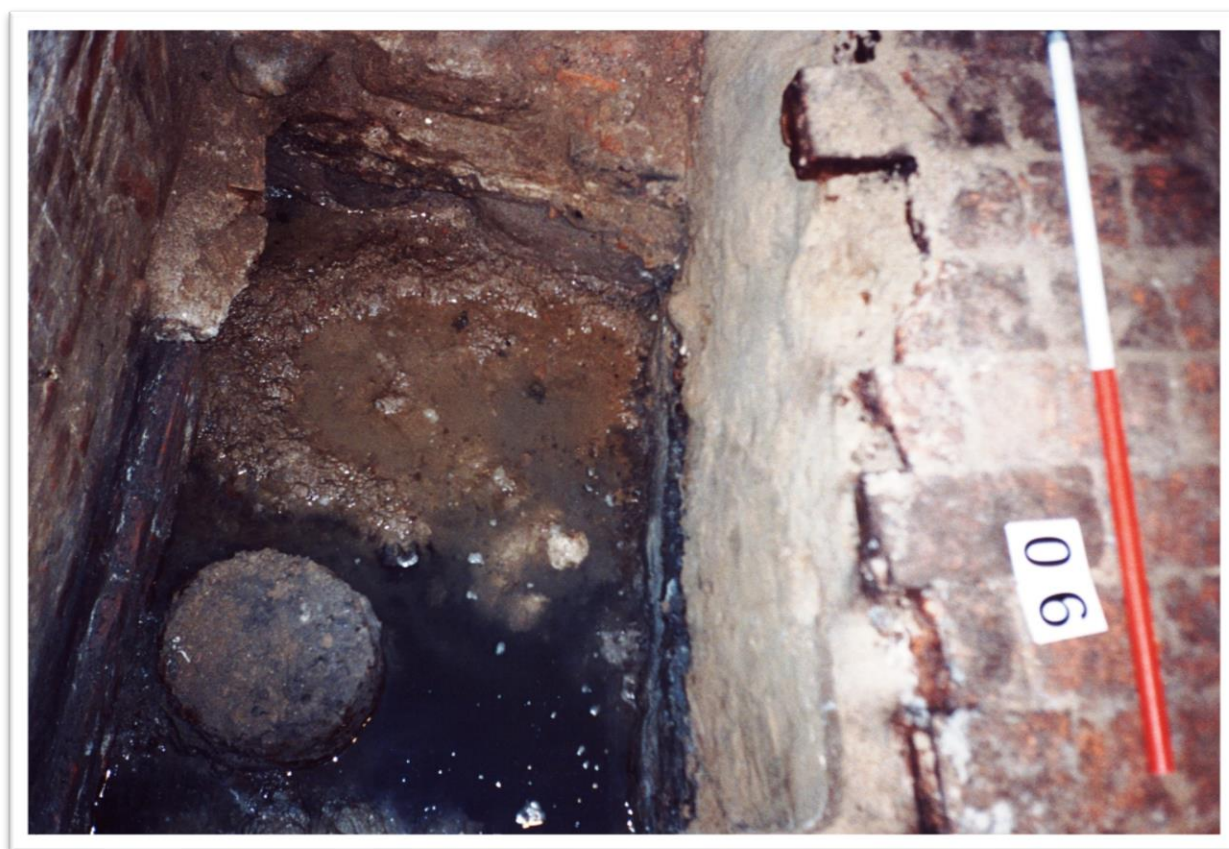
Ryc.6.53 Sondaż z 2002 roku przy prawym barku Bastionu Artyleryjskiego. Na zdjęciu widoczny pal będący fragmentem drewnianej konstrukcji fundamentu bastionu. Widok od N (fot. A. Pudło)

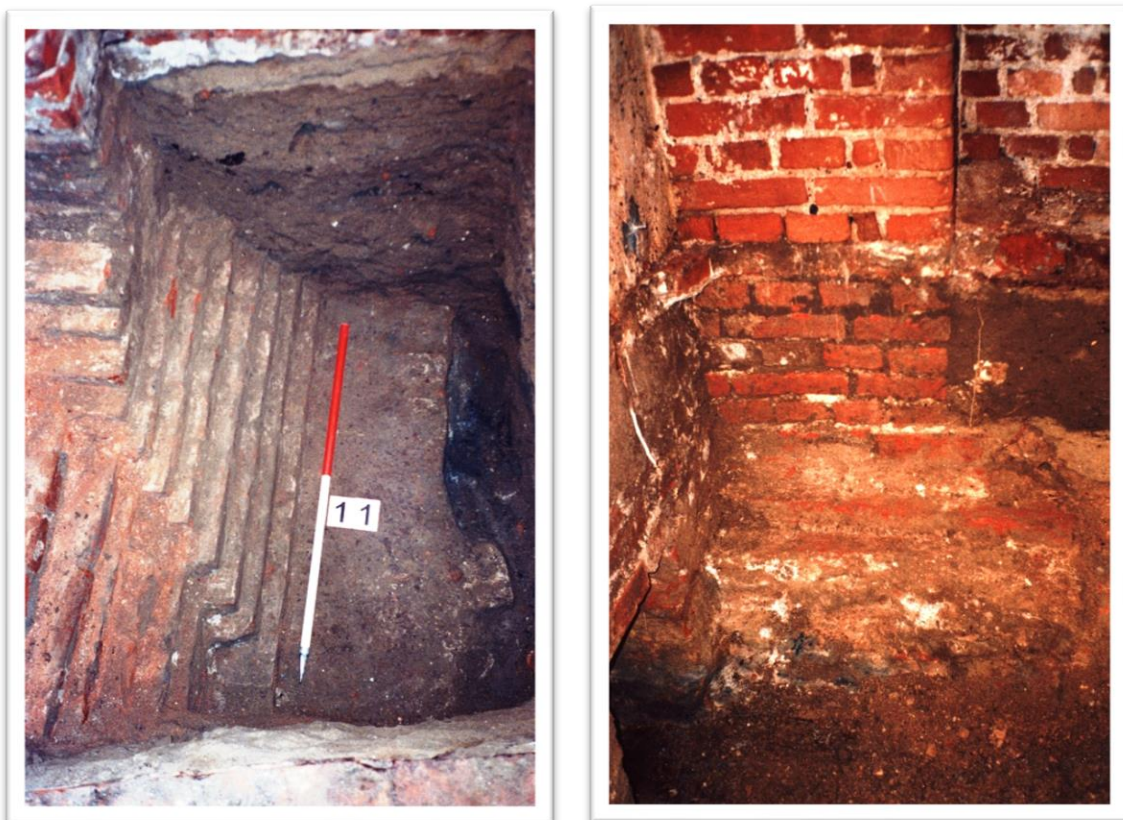
Ryc.6.54 Sondaż 2 i 4 A. Fundament schodkowy pod filar w centralnej części Bastionu Artyleryjskiego. Widok od S (sondaż 4),  
B. Fundament filaru przyściennego. Widok od N (sondaż 2) (fot. A. Pudło)

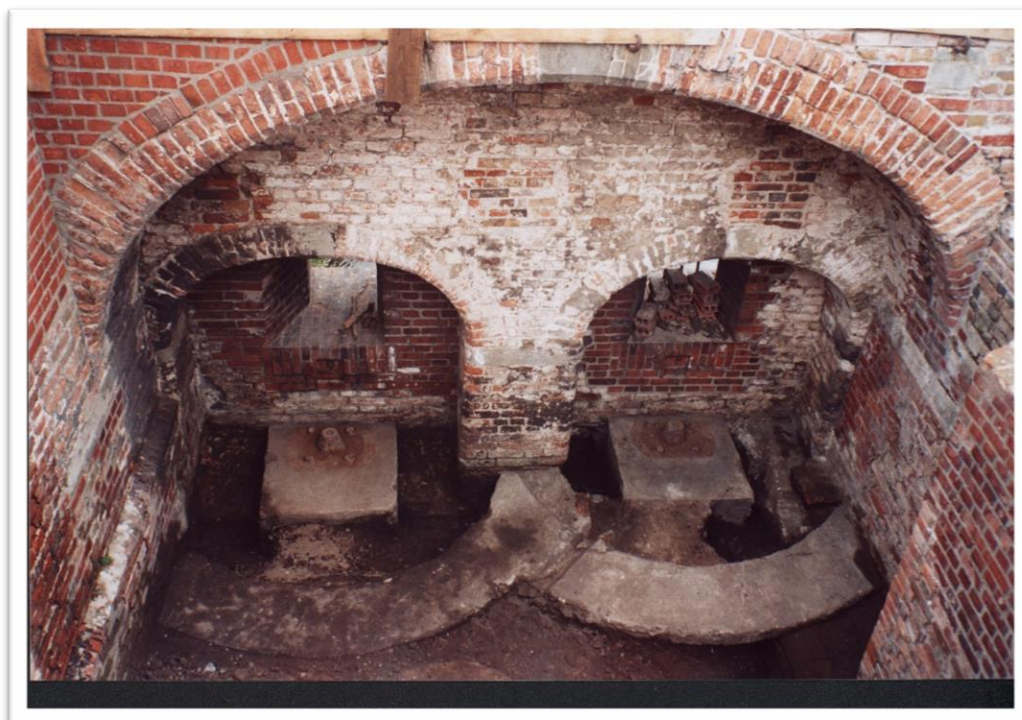
Ryc.6.55 Bastion Artyleryjski A. Widok od N na podstawy dział zamontowanych w uchu bastionu w latach 70tych XIX wieku

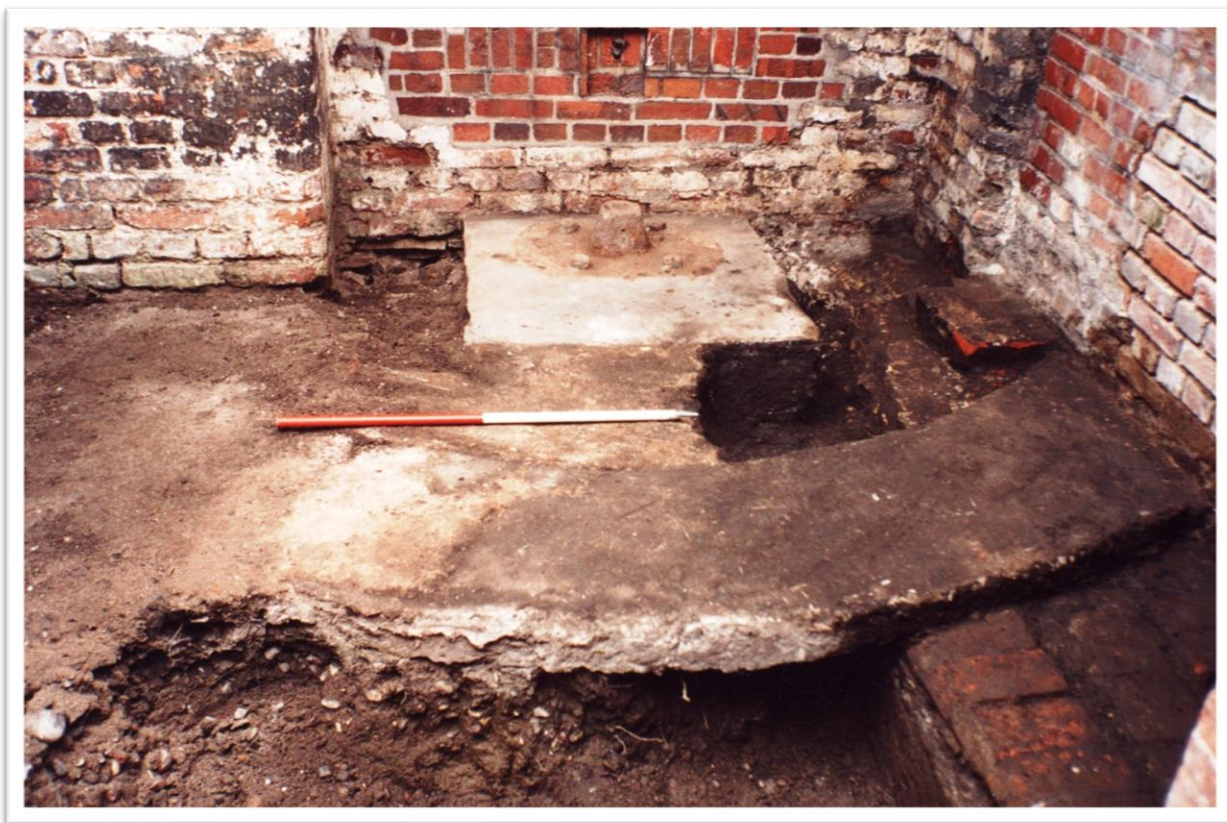
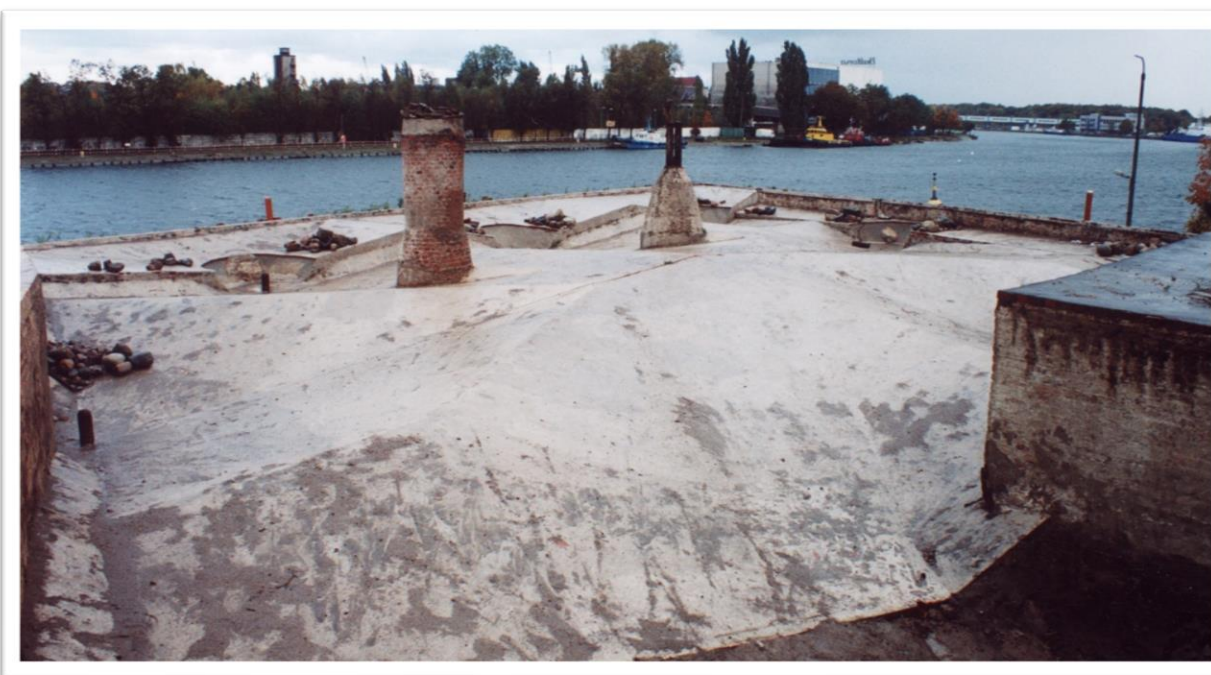
Ryc.6.55 Bastion Artyleryjski B. Fragment podstawy działa. W prawnej części zdjęcia widoczne pozostałości pierwotnej ściany wewnętrznej lewego barku bastionu . Widok od N., C stropy sklepień po zdjęciu nasypu. Widoczne górne części syfonów. Widok od SE (fot. M. Kasprzak)

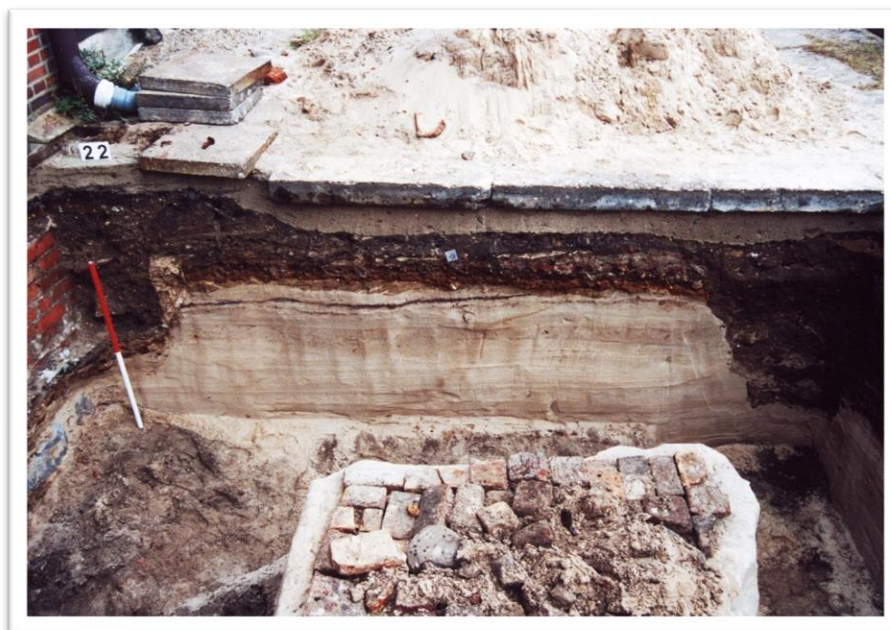
Ryc.6.57 Sondaż I z 2000 roku profil N. Po lewej widoczny fundament Domku Oficerskiego, po prawej wkop pod kanalizację burzową z XIX wieku. Widok od S (fot. A. Pudło)

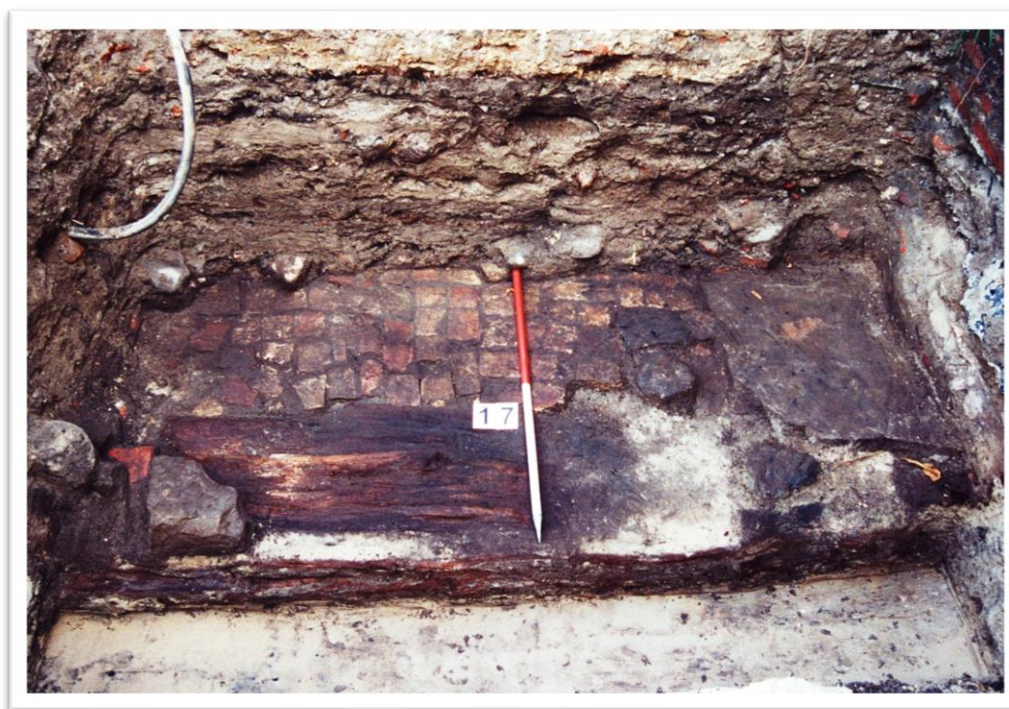
Ryc.6.59 Pozostałości dna piwniczki oraz warstwy tworzące zasyp obiektu- sondaż II z 2000 roku. Widok od S (fot. A. Pudło)

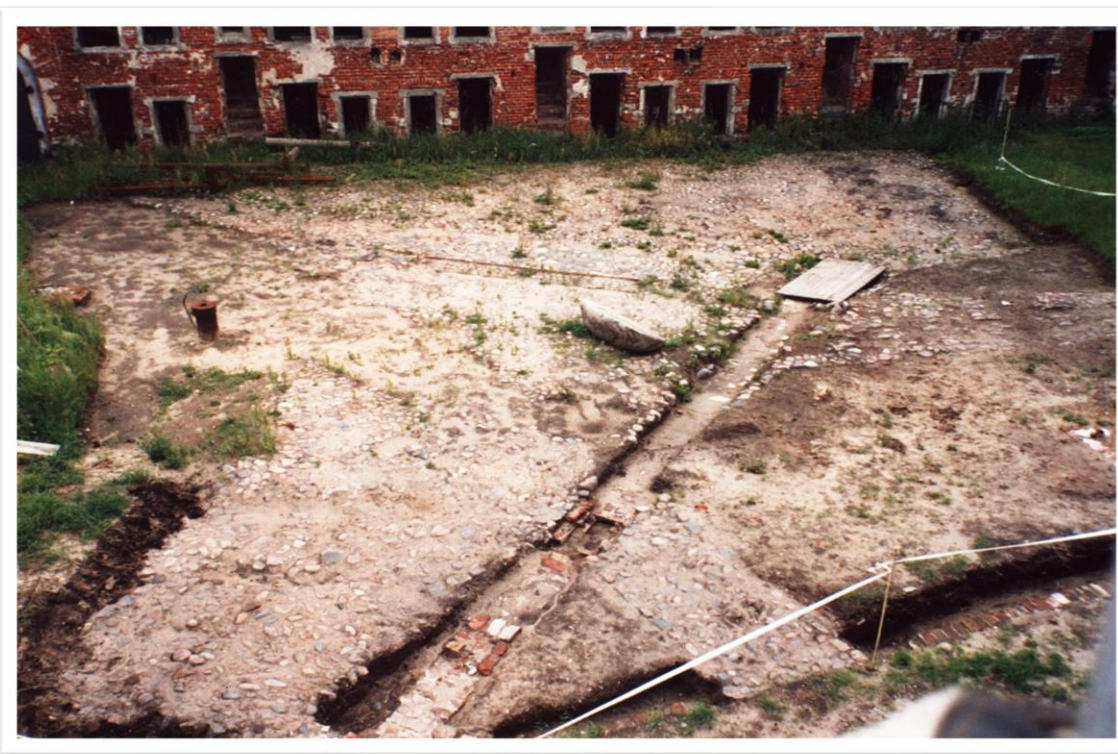
Ryc.6.61 Widok ogólny na dziedziniec Fortu Carre po odsłonięciu bruku i systemu kanalizacji burzowej powstałych w latach 70 tych XIX wieku. Widok od NW (fot. M. Kasprzak)

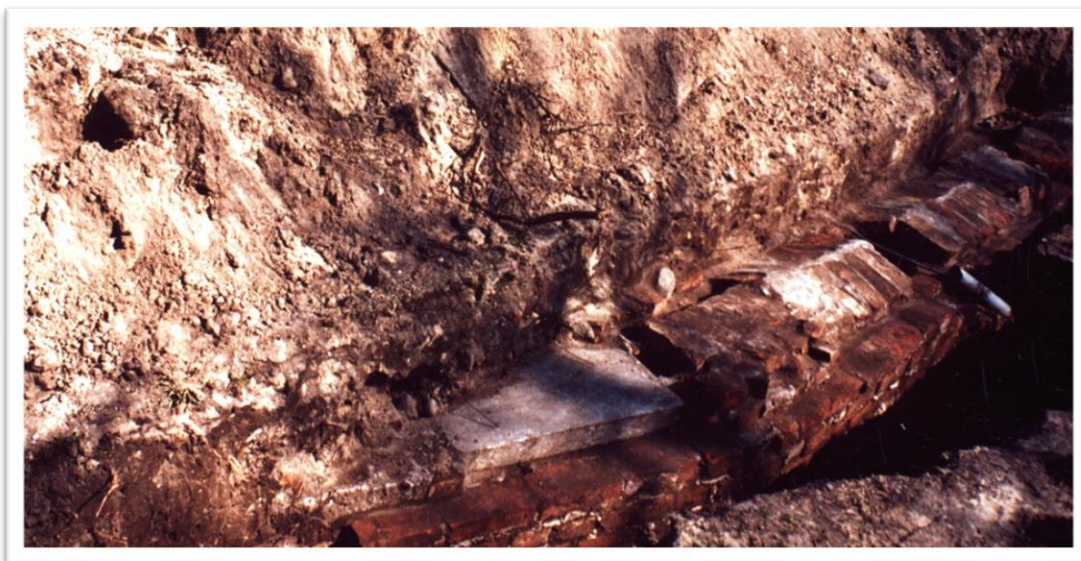
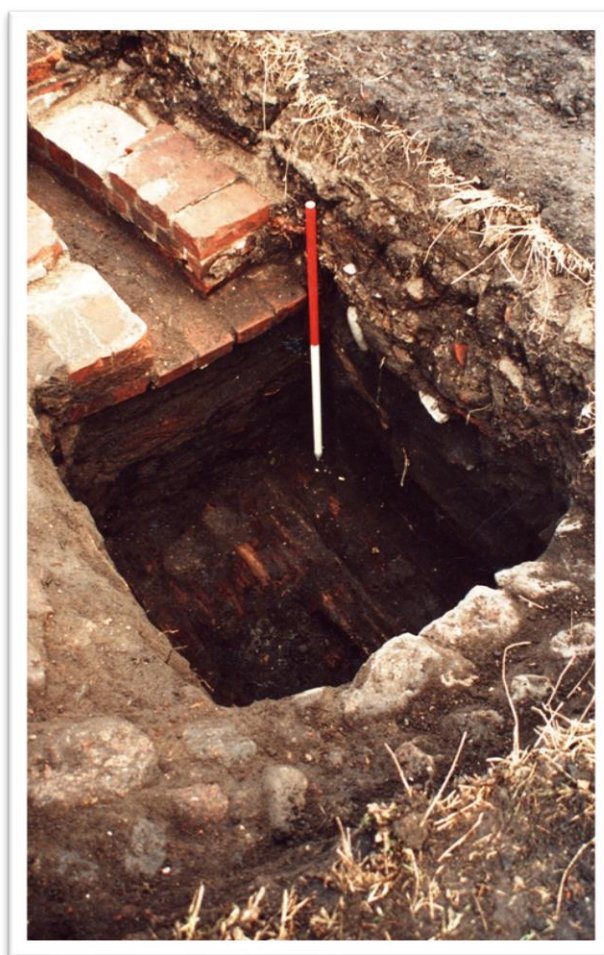
Ryc.6.62 Kanalizacja burzowa z lat 70 tych XIX wieku. A. Zbliżenie na odcinek przebiegający wzdłuż Domków Oficerskich - ceglany kanał przykryty dwuspadowym daszkiem wykonanym z cegieł,  
B. odcinek kanału biegnący wzdłuż podjazdu północnego przykryty płaskim daszkiem wykonanym z płaskich cegieł,

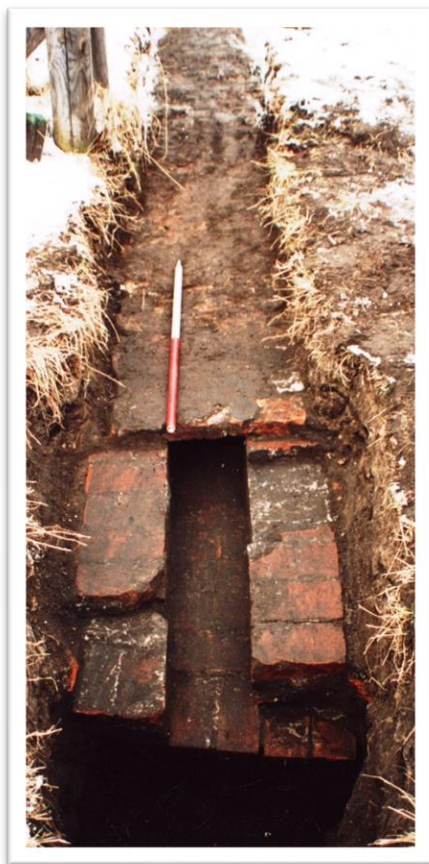
Ryc.6.62 Kanalizacja burzowa z lat 70 tych XIX wieku.  
C. końcowy odpływ kanalizacji w postaci drewnianej studzienki (fot. M. Kasprzak)

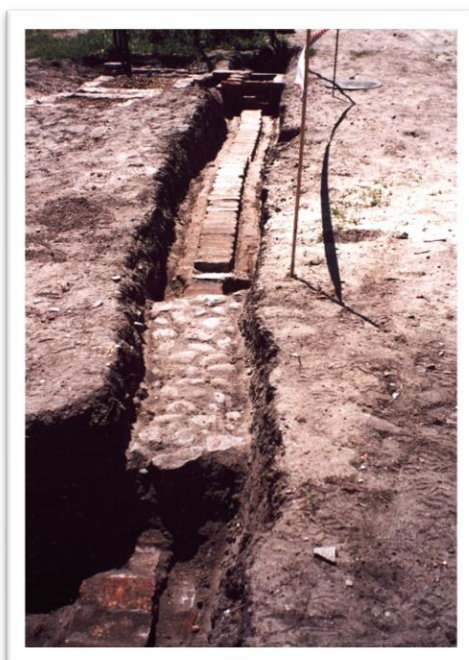
Ryc.6.63 Kanalizacja burzowa z lat 70 tych XIX wieku. Zbliżenie na odcinek przebiegający wzdłuż Domków  
Oficerskich - ceglany kanał przykryty płaskim daszkiem wykonanym z cegieł. Powyżej stropu kanału widoczny  
bruk kamienny z tego samego okresu. W lewym górnym rogu widoczne zasypane studzienki założone przy  
nieistniejącej pompie. Widok od N (fot. M. Kasprzak)

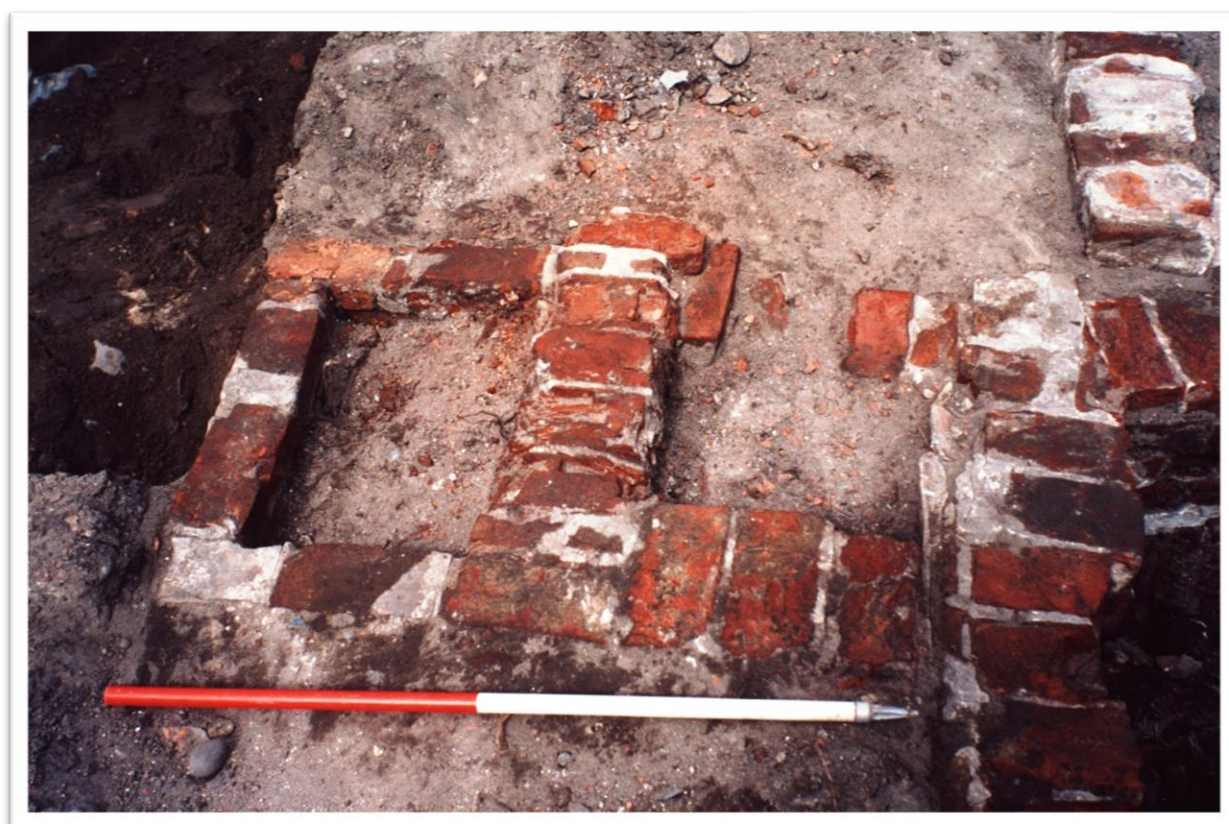
Ryc.6.65 Zespół XX wiecznych studzienek przy nieistniejącej pompie. A. stropy zasypanych studzienek,

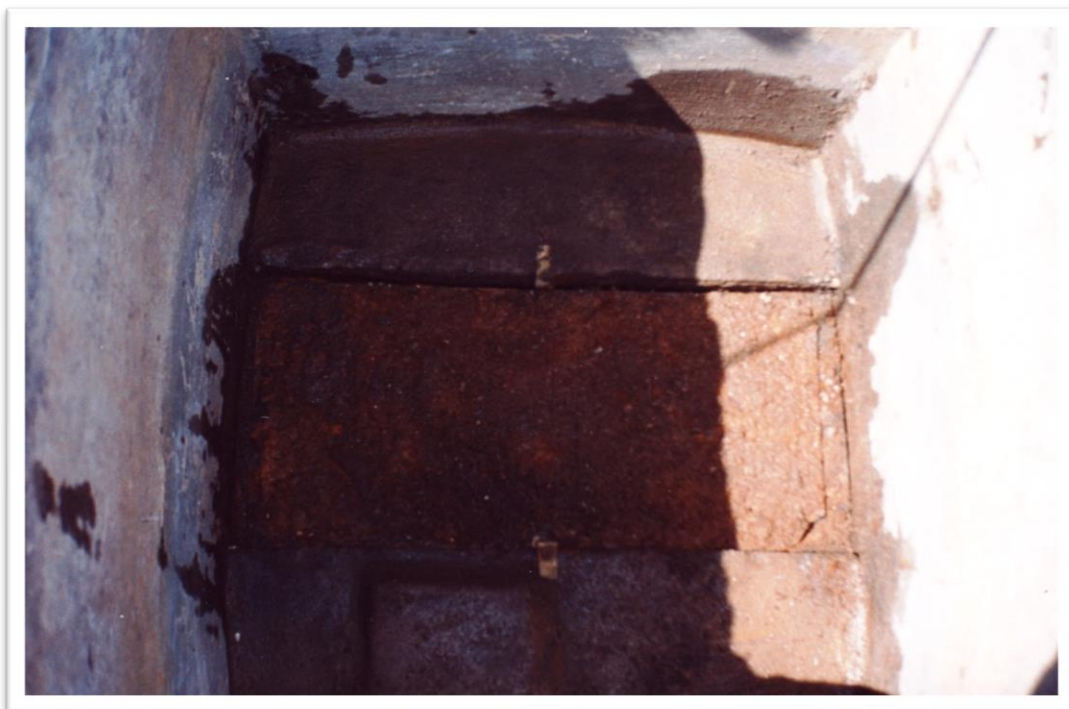
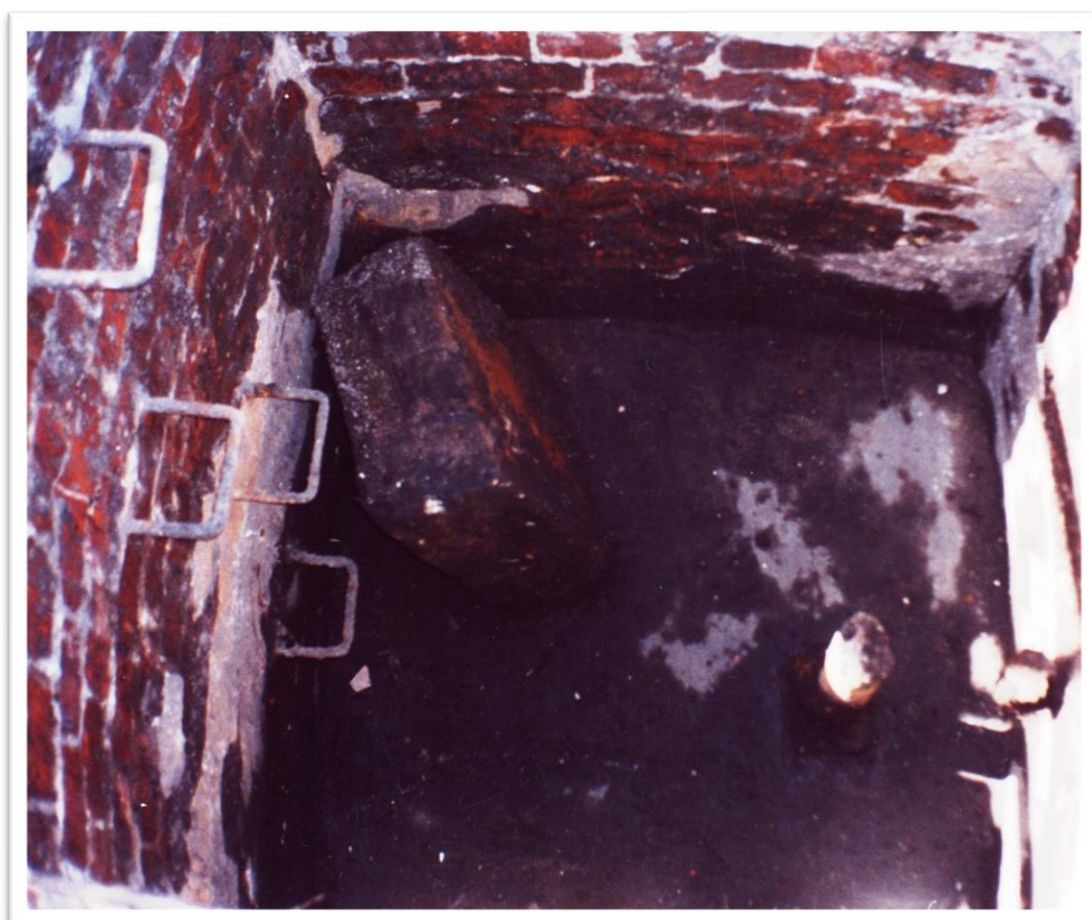
Ryc.6.65 Zespół XX wiecznych studzienek przy nieistniejącej pompie. B. Dno studzienki większej  
C dno studzienki mniejszej (fot. M. Kasprzak)

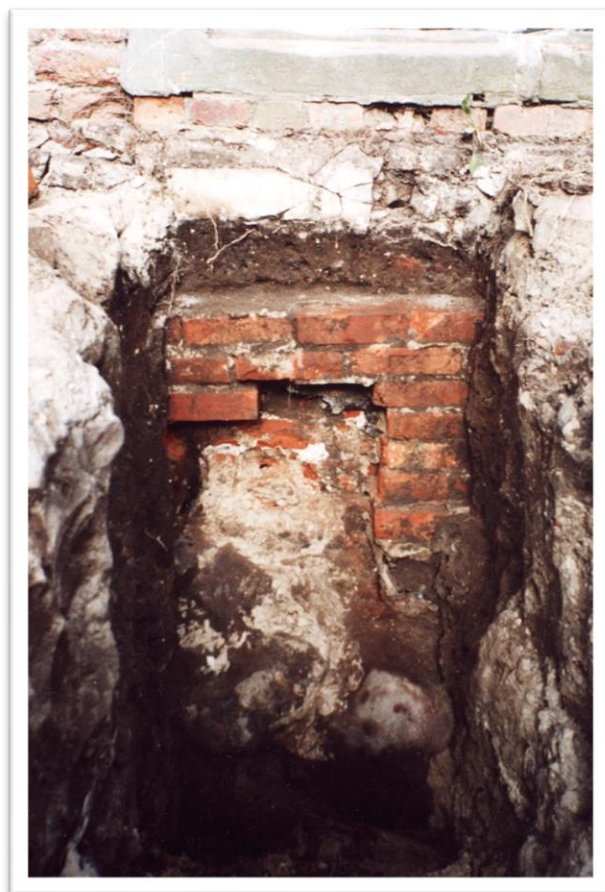
Ryc.6.66 Fragment fundamentu Domu Artylerzysty. Widok od NE (fot. M. Kasprzak)

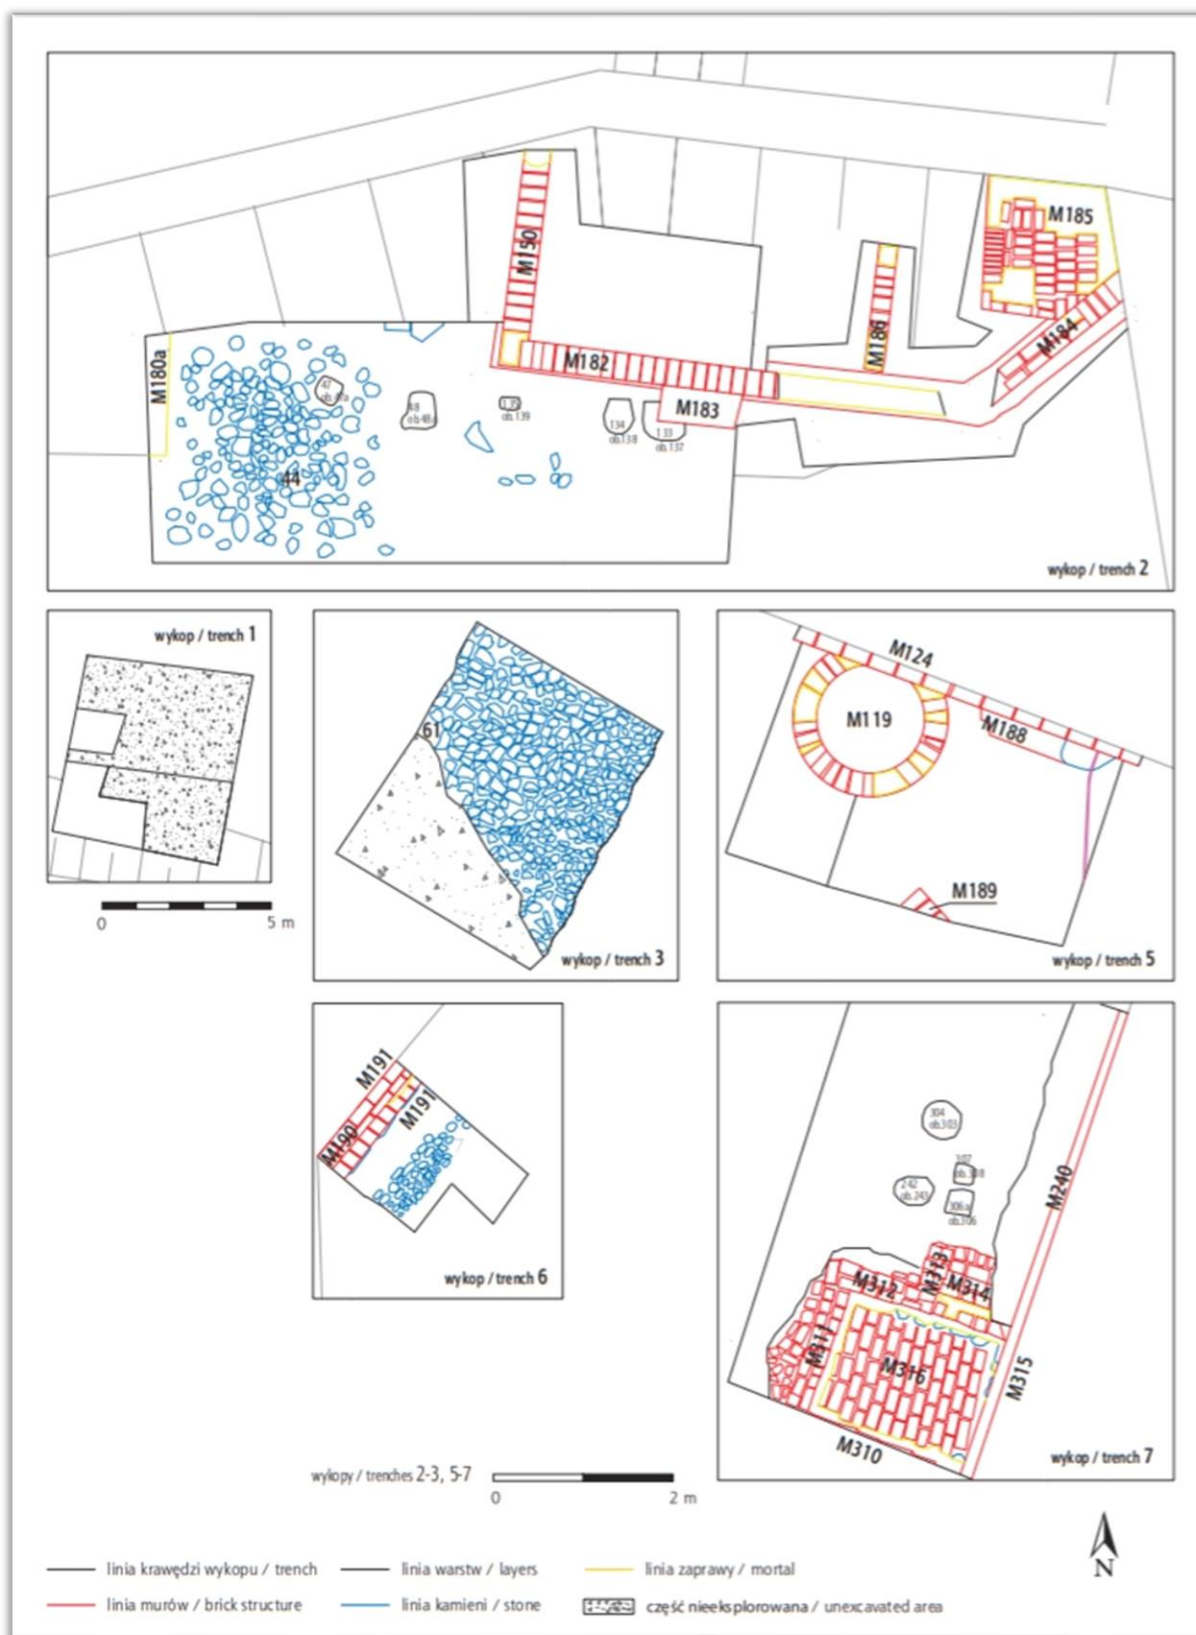
Ryc.6.68 Plan zbiorczy przedstawiający rzut wykopów 1 -3, 5-7 z 2013 roku.  
Oprac. Joanna Dąbal, Piotr Widerski (Dąbal 2015, s.86)

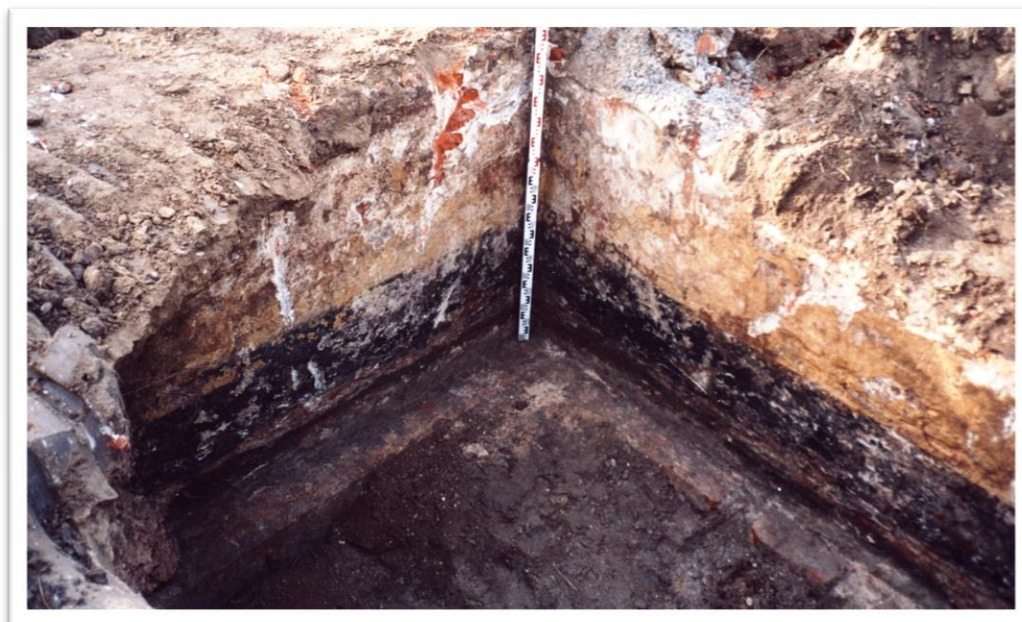
Ryc.6.72 Narożnik SW XVIII wiecznego budynku z zachowanym tynkiem i farbą fluorescencyjną pokrywających dolną część ścian. Widok od NE (fot. M. Kasprzak)

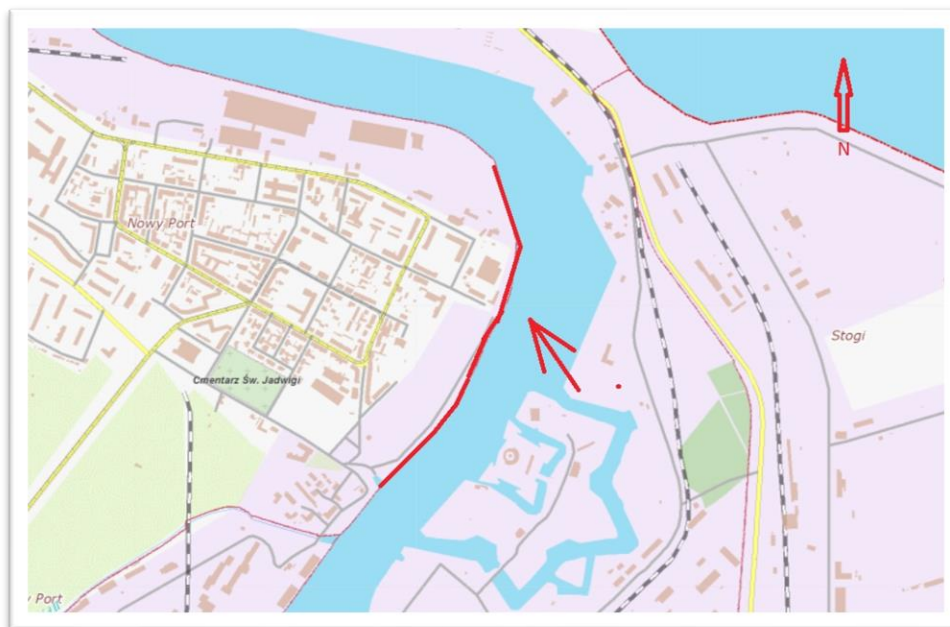
Ryc.6.75 A Fragment współczesnego planu miasta z zaznaczonym kolorem czerwonym rejonem badań.  
Strzałką oznaczono sekcje 19,

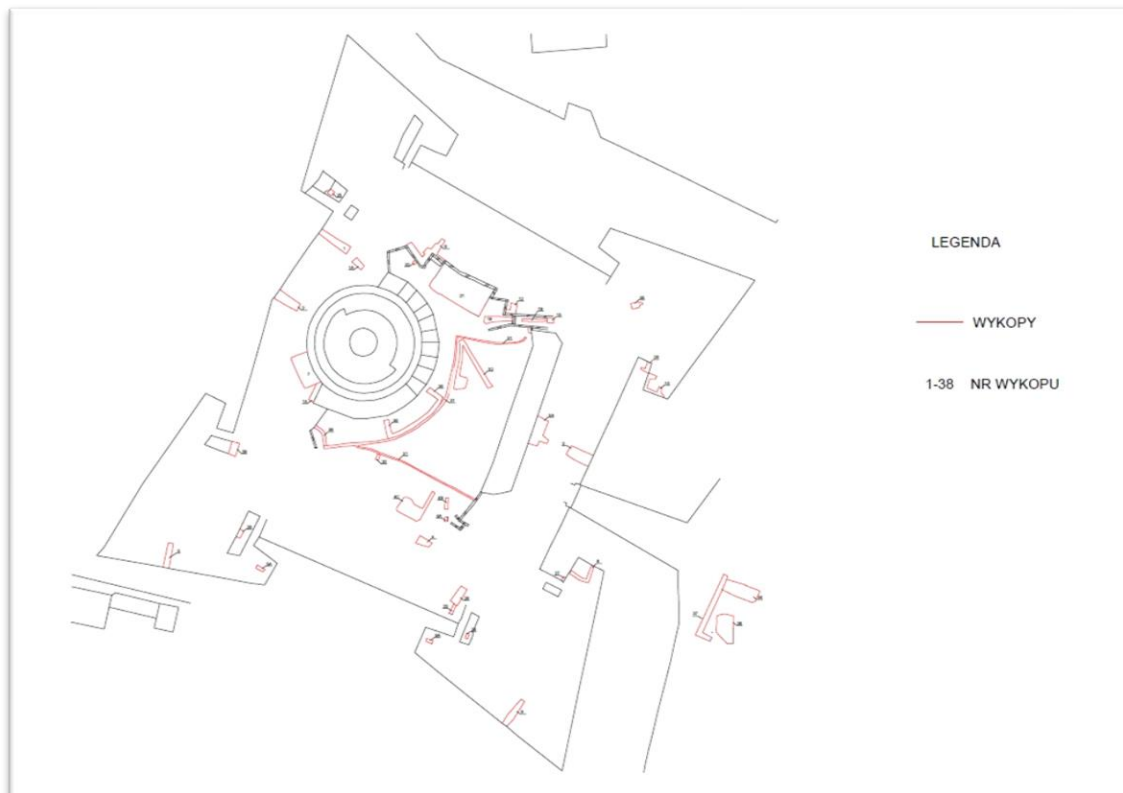
Ryc.6.77 Schematyczny plan Fortu Carre z naniesionymi miejscami badań i nadzorów z lat 2003 -2006  
(rys. P. Janda oprac. M. Kasprzak)
