## OBLICZA WOJNY

TOM 11 • SPOŁECZNE SKUTKI WOJEN

# BADANIA ARCHEOLOGICZNE WARTOWNI NR 5 NA WESTERPLATTE, MIEJSCA ŚMIERCI OBROŃCÓW WOJSKOWEJ SKŁADNICY TRANZYTOWEJ

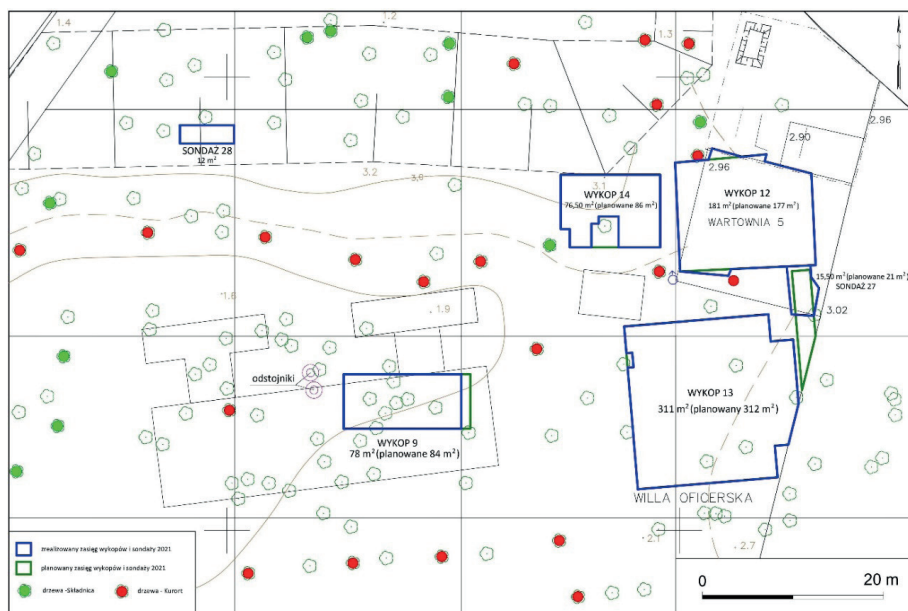
Ryc. 1. Mapa z zaznaczoną lokalizacją wykopów badawczych zrealizowanych w trakcie VII etapu badań archeologicznych na Westerplatte w 2021 r. (rys. P. Kalka)  
(źródło: Muzeum II Wojny Światowej w Gdańsku, dalej – MIIWŚ)

szerokoprzestrzennych oznaczonych numerami 9 (kontynuacja wykopu nie-zrealizowanego w całości w 2020 r.), 13 (willa oficerska) i 14 oraz wykopów sondażowych nr 27 i 28 (ryc. 1)<sup>6</sup>.

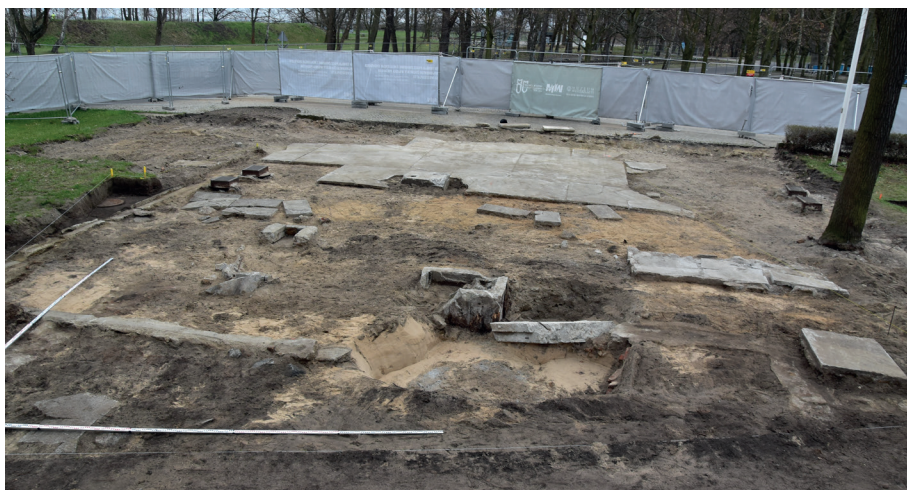
Ryc. 2. Wykop nr 12 (2021 r.) po usunięciu elementów wystroju cmentarza z 1989 r.  
Widok od zachodu  
(źródło: MIIWŚ)

Wykop archeologiczny nr 12 mający na celu zlokalizowanie i udokumentowanie reliktyw wartowni nr 5 miał powierzchnię 181 m<sup>2</sup>. Poza reliktywami dolnej kondygnacji wartowni w trakcie prac natrafiono na pozostałości starszych faz budowlanych cmentarza na Westerplatte. Przebudowy cmentarza miały miejsce m.in. w latach 1946, 1962, 1971 i 1989 (ryc. 2, 3). Pomniejsze prace przy aranżacji przestrzeni i instalacjach podziemnych prowadzono częściej, co miało wpływ na stan zachowania reliktyw wartowni nr 5 znajdujących się pod cmentarzem.

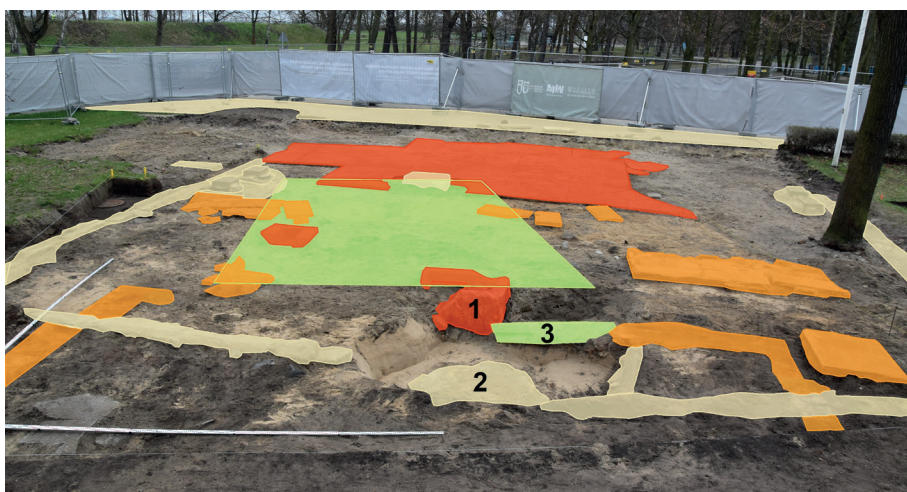
Ryc. 3. Wykop nr 12 (2021 r.) po usunięciu elementów wystroju cmentarza z 1989 r.  
z zaznaczonymi fazami przebudowy nekropolii. Widok od zachodu  
(źródło: MIIWŚ)

| Relikty cmentarza z lat 1989–2010 | Relikty cmentarza z lat 1946–1965 |
| Relikty cmentarza z lat 1966–1971 | Zarys reliktyw wartowni nr 5 znajdujących się pod cmentarzem |

1. Nisza na trumnę ze szczątkami mjr. Henryka Sucharskiego (1971 r.)
2. Lokalizacja betonowego krzyża (tzw. krzyż Dąbrowskiego) pochodzącego z cmentarza z 1946 r., ustawionego w tym miejscu w 2010 r.
3. Fragment zachodniej ściany górnej kondygnacji wartowni nr 5.

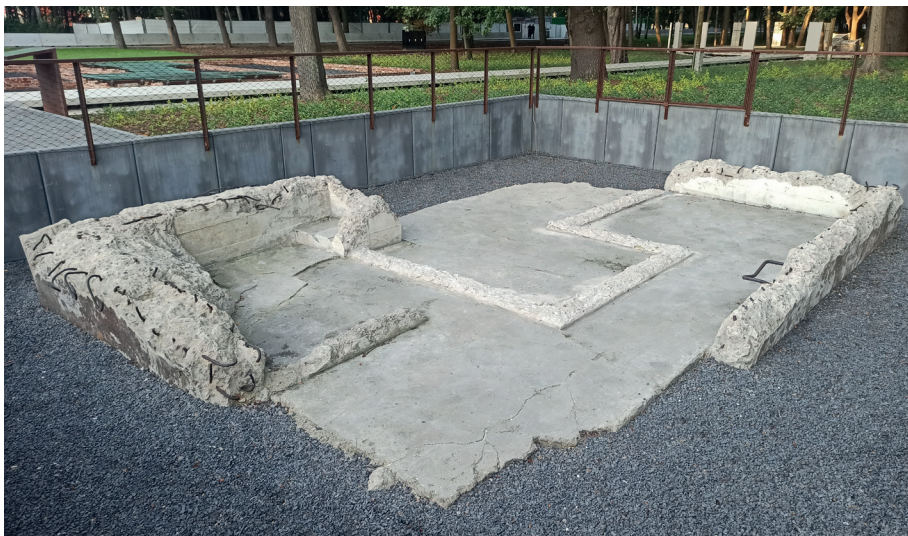
Ryc. 4. Relikty wartowni nr 5 wyeksponowane przy podejściu do cmentarza wojskowego na Westerplatte, 2022 r.  
(źródło: MIIWŚ)

Relikty kolejnych faz przebudowy wojskowego cmentarza na Westerplatte zostały zadokumentowane i usunięte. Umożliwiło to odsłonięcie reliktyw wartowni nr 5 znajdujących się pod cmentarzem. Zgodnie z wytycznymi Inspektora Pomorskiego Wojewódzkiego Konserwatora Zabytków w Gdańsku po zakończeniu badań archeologicznych (czerwiec 2021 r.) w obrębie wykopu nr 12 relikty wartowni nr 5 oraz fundamenty tzw. płotu Ledóchowskiego zabezpieczono warstwą geowłókniny. Wykop archeologiczny został zasypany, teren prac wyrównano i uporządkowano. W ramach prowadzonej w 2022 r. budowy nowego cmentarza wojskowego żołnierzy Wojska Polskiego na Westerplatte relikty wartowni oraz fundamenty wzmocnionej zapory z siatki Ledóchowskiego ponownie odsłonięto i włączono do nowej inwestycji (ryc. 4).

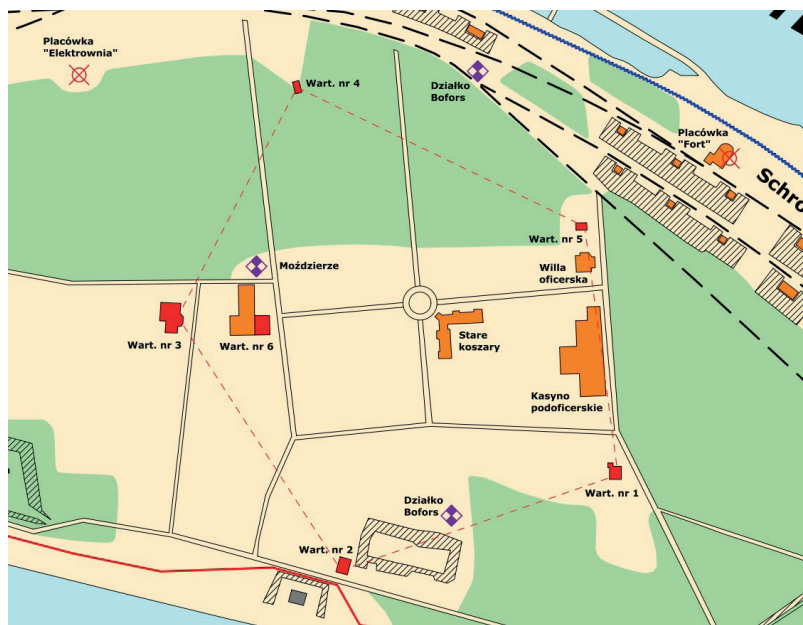
Ryc. 5. System obrony okrężnej wzniesiony na Westerplatte w latach 1933–1936. Pierścień wartowni (nr 1–5) ze schronami bojowymi chronił budynek koszarowy stanowiący centrum dowodzenia, schron dla załogi, główny punkt pomocy medycznej oraz ostatni punkt oporu. W koszarach zlokalizowano również kabinę bojową (wartownia nr 6), która miała wspierać ogniem wschodni odcinek obrony Składnicy (rys. P. Kalka)

Od września 1933 r. na Westerplatte przyjeżdżały transporty kolejowe z materiałami budowlanymi. W grudniu 1933 r. oddano pierwszą z wartowni – wartownię nr 1. W kolejnym roku oddano pozostałe wolnostojące wartownie oraz wartownię nr 3 ukrytą pod budynkiem willi podoficerskiej. W 1936 r. ukończono budynek koszar w ramach drugiego etapu robót fortyfikacyjnych (ryc. 5). Zlokalizowano tu wspomnianą już kabinę bojową – wartownię nr 6.

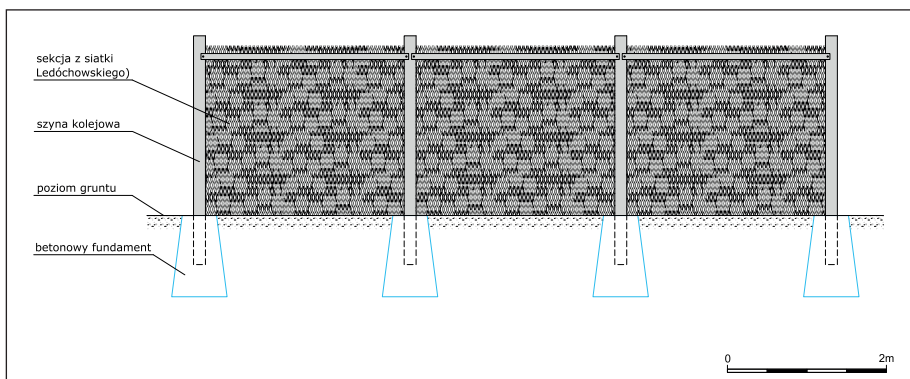
**Ryc. 6.** Rekonstrukcja wyglądu wzmocnionego ogrodzenia z siatki Ledóchowskiego (rys. P. Kalka)  
(źródło: MIIWŚ)

W 1938 r. podjęto decyzję o wykonaniu wzmocnionego ogrodzenia (o cechach zapory przeciwpancernej), które miało połączyć stanowiska obronne na najważniejszych odcinkach. Przede wszystkim chodziło o zabezpieczenie najbardziej zagrożonego atakiem odcinka wschodniego. Wzmocnione ogrodzenia miały w pierwszej kolejności połączyć wartownie nr 1 i 5. Wzmocnione ogrodzenia różniły się zasadniczo od innych ogrodzeń na półwyspie. Słupy nie były drewniane, lecz wykonane z odcinków szyn kolejowych. Szyny zabetonowano w fundamentach o kształcie ściętych ostrosłupów. Pomiedzy odległymi od siebie o 2,5 m słupami rozpięto odcinki siatki cięto-ciągnionej hr. Ledóchowskiego. Siatkę wzmocniono przy pomocy nitowanych do słupów płaskowników (ryc. 6).

Konstrukcja miała za zadanie zatrzymać przeciwnika starającego się przedrzeć do chronionej, wewnętrznej strefy, w której znajdowały się koszary. Do pełnej realizacji przedsięwzięcia nie doszło. Zdołano wykonać odcinek wzmocnionego płotu pomiędzy wartownią nr 1 i 5 oraz ukończyć osiem pręseł prowadzących od wartowni nr 5 na północ (ogrodzenie miało dochodzić do wartowni nr 4). Pozostałe odcinki ogrodzeń wykonano przy użyciu drewnianych słupów i drutu kolczastego.

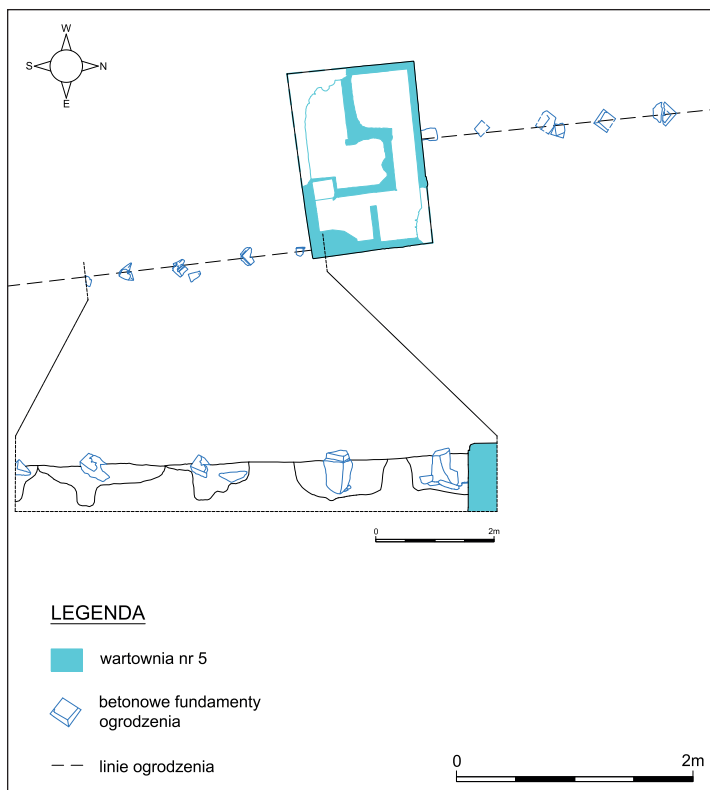
**Ryc. 7.** Lokalizacja reliktów fundamentów słupów wzmocnionego ogrodzenia z siatki Ledóchowskiego, udokumentowane w trakcie badań archeologicznych na Westerplatte w latach 2016–2021 (rys. P. Kalka)  
(źródło: MIIWŚ)

W trakcie badań archeologicznych w 2016 oraz 2021 r. natrafiono na pozostałości betonowych fundamentów ogrodzenia (ryc. 7).

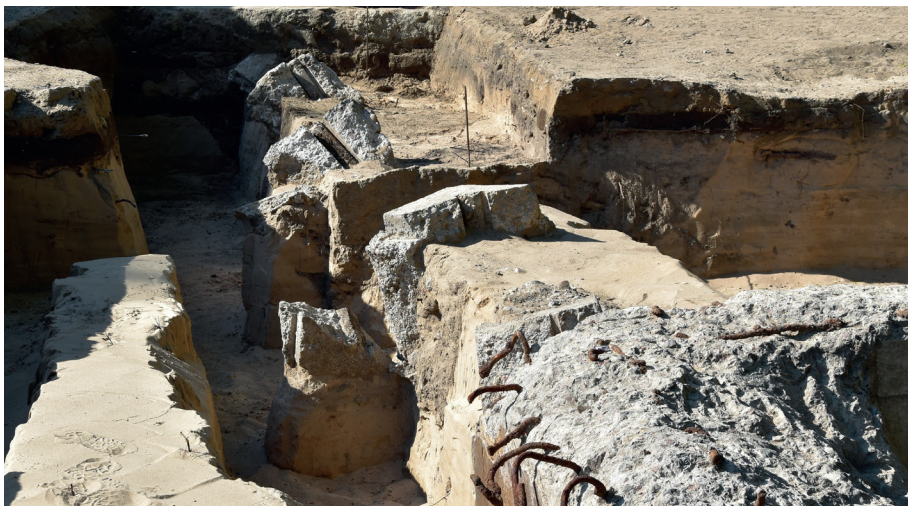
Ryc. 8. Relikty betonowych fundamentów zapory/ogrodzenia z siatki Ledóchowskiego, biegnącej od południowo-wschodniego narożnika wartowni nr 5 na południe. Widok od północy. Po prawej na dole widoczny fragment południowo-wschodniego narożnika wartowni  
(źródło: MIIWŚ)

W trakcie badań przeprowadzonych w 2021 r., w obrębie wykopu nr 12 oraz sondażu nr 27, odsłonięto pięć betonowych fundamentów biegnących od południowo-wschodniego narożnika reliktów wartowni nr 5 na południe (ryc. 8). Dwa kolejne fundamenty udokumentowano na północ od budynku. Były to pozostałości odcinka wzmocnionego ogrodzenia biegnącego na północ. Betonowe bloki były wtórnie przemieszczone i rozkute w celu usunięcia z nich stalowych odcinków szyn kolejowych tworzących słupy ogrodzeniowe. Szyny usunęli polscy jeńcy cywilni porządkujący teren Westerplatte po zakończeniu obrony Składnicy (o pracy jeńców w dalszej części tekstu).

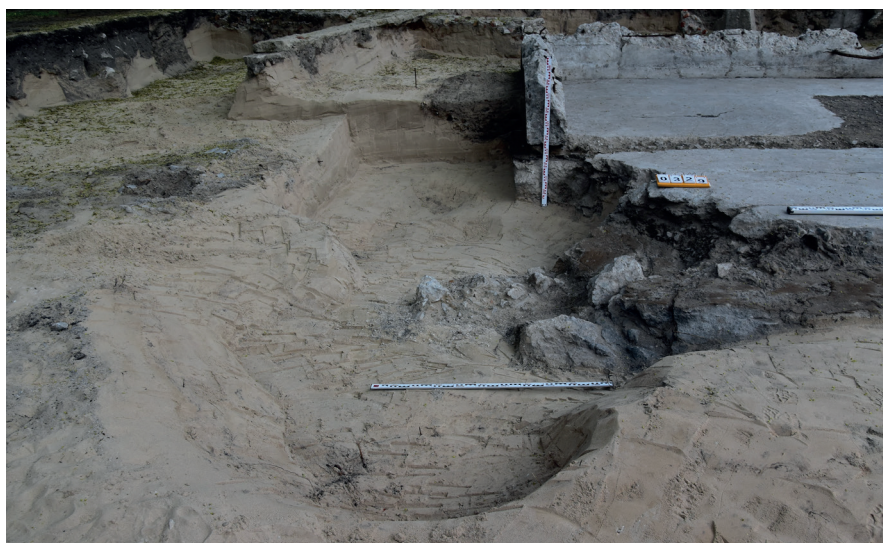
Ryc. 9. Pozostałości leja powstałego na skutek eksplozji niemieckiej bomby SC 50 po  
wyeksplorowaniu warstwy zasypiskowej. Bomba zniszczyła południowo-zachodni narożnik wartowni  
nr 5. W spągu leja widoczne pozostałości fundamentów narożnika budynku. Widok od południa  
(źródło: MIIWŚ)

Lej powstały na skutek eksplozji bomby przy narożniku południowo-zachod-  
nim miał zapewne około 5 m średnicy. W trakcie badań archeologicznych zareje-  
strowano jego pozostałości o wymiarach 400 × 350 cm i głębokości do 70 cm (ryc. 9).

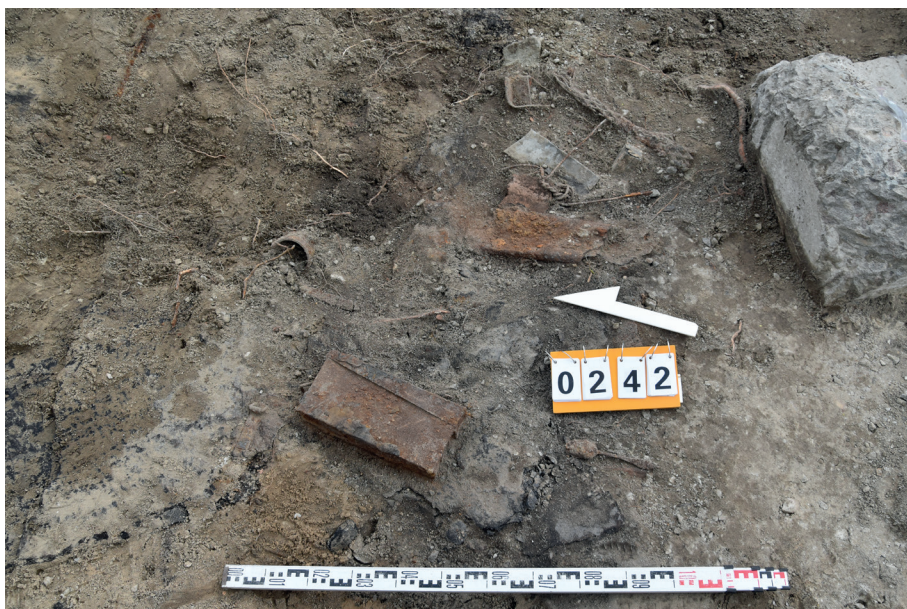
**Ryc. 10.** Zasyisko reliktyw wartowni nr 5. Warstwa zawierająca przedmioty pochodzące z wnętrza zniszczonej wartowni. Na pierwszym planie metalowa skrzynka amunicyjna do polskiego ckm wz. 30. Widok od zachodu  
(źródło: MIIWŚ)

Na ślady działań polskich więźniów związanych z porządkowaniem wnętrza wartowni natrafiono w trakcie badań archeologicznych w 2021 r. W reliktach budynku udokumentowano dwie warstwy związane z tamtymi wydarzeniami. Pierwsza z warstw była zlokalizowana na północ od wnęki amunicyjnej kabiny bojowej z ckm. Warstwa zawierała skorodowane przedmioty pochodzące z wnętrza wartowni i wtórnie tam zdeponowane w trakcie zasypywania częściowo rozebranych reliktyw budynku (ryc. 10).

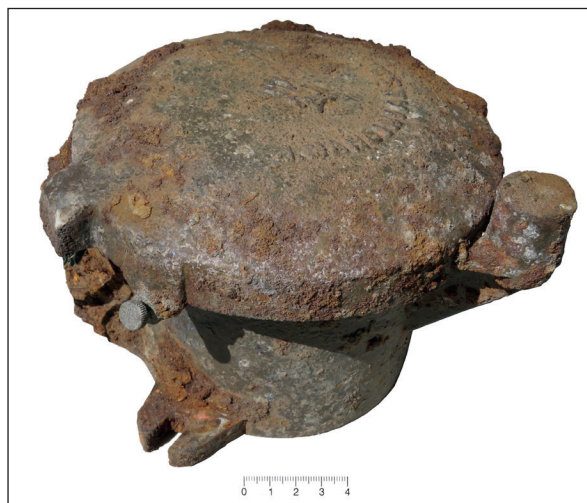
**Ryc. 11.** Podstawa reflektora będąca na wyposażeniu wartowni nr 5, sygnowana: „A. MARCINIAK”. Przedmiot odnaleziony w zasyisku wartowni. Stan przed konserwacją  
(IP.853/2021)  
(źródło: MIIWŚ)

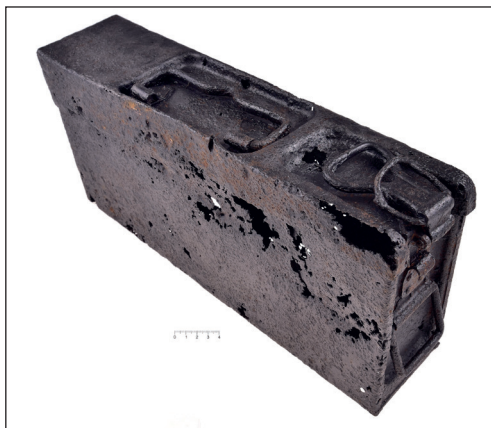
Ryc. 12. Metalowa skrzynka amunicyjna do ckm będąca na wyposażeniu stanowiska ckm w wartowni nr 5. Stan przed konserwacją (IP.675/2021)  
(źródło: MIIWŚ)

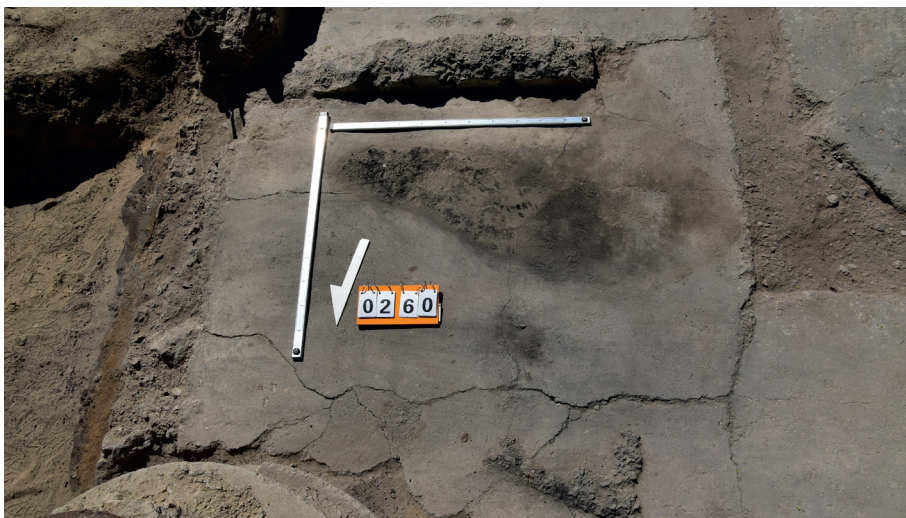
Ryc. 13. Warstwa spalenizny na posadzce północno-wschodniego pomieszczenia na rkm w wartowni nr 5. Świadekstwo pożaru, do którego doszło w dolnej kondygnacji budynku po bombardowaniu Luftwaffe 2 września 1939 r. Widok od północy  
(źródło: MIIWŚ)

W pomieszczeniu dla rkm w północno-wschodnim narożniku budynku natrafiono na spaleniznę zgarniętą w jedno miejsce przez więźniów oczyszczających wnętrze (ryc. 13). Najpewniej warstwa ta była związana ze zniszczeniem wartowni nr 5 i pożarem, który nastąpił po eksplozji niemieckich bomb 2 września 1939 r.

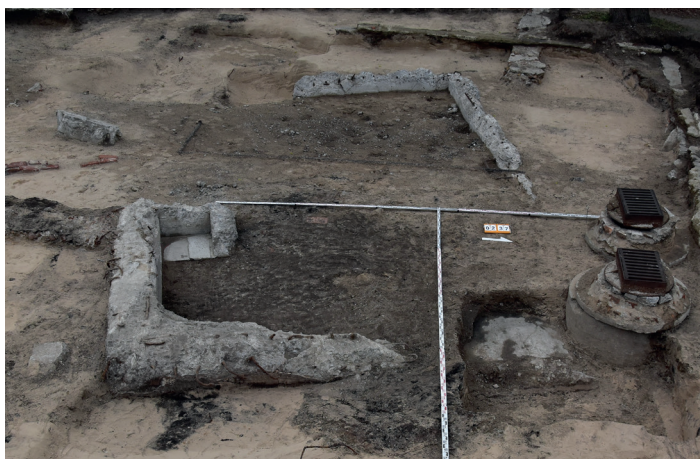
Ryc. 14. Relikty wartowni nr 5. Wewnątrz reliktyw budynku warstwy związane z zasypywaniem reliktyw wartowni nr 5 przez polskich jeńców cywilnych. Widok od wschodu  
(źródło: MIIWŚ)

Wyniki badań archeologicznych lejów po bombach i pociskach zlokalizowanych w sąsiedztwie wartowni nr 5 wskazują, że rozbiórka jej reliktyw nastąpiła relatywnie późno, po zakończeniu walk o półwysep. W lejach nie natrafiono na większe ilości betonowego gruzu pochodzącego ze ścian wartowni. Wskazuje to, że do czasu rozpoczęcia prac rozbiórkowych zakończono już porządkowanie terenu i zasypywanie najbliższej położonych lejów. Ustalenia te potwierdza analiza archiwalnych fotografii. Wartownię nr 5 rozebrano prawdopodobnie około połowy 1940 r. Pozostałości budynku widoczne są na zimowych fotografiach z przełomu 1939 i 1940 r. oraz z wiosny 1940 r. Rozbiórkę ścian wartowni przeprowadzono do wysokości około 30–80 cm powyżej powierzchni posadzki dolnej kondygnacji (około 2,20 – 2,60 m n.p.m.). Relikty wartowni zasypiano warstwami niwelacyjnymi, składającymi się głównie z piasku przemieszanego z drobnymi fragmentami gruzu betonowego i cementu (ryc. 14). Drobnny gruz betonowy pochodził ze skuwanych ścian budynku.

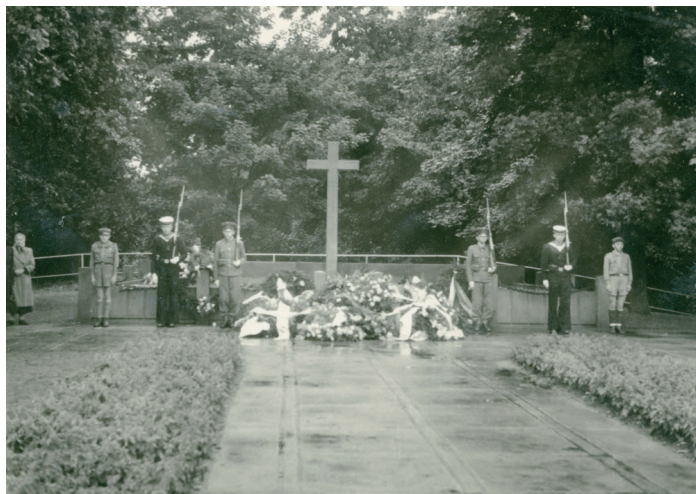
Ryc. 15. Cmentarz żołnierzy Wojska Polskiego na Westerplatte. Widok od wschodu. Frontowy murek cmentarza powstał częściowo na reliktach zachodniej ściany wartowni nr 5. Pod chodnikiem widocznym na pierwszym planie znajdują się pozostałe relikty budynku (źródło: MIIWŚ)

który został przesunięty nieznacznie na wschód (ryc. 15). Relikty wartowni znalazły się częściowo pod chodnikiem prowadzącym do nowego cmentarza. Fundamentowanie nowego cmentarza wykonano częściowo na reliktach zachodniej ściany wartowni oraz na jej narożniku północno-zachodnim (ryc. 16).

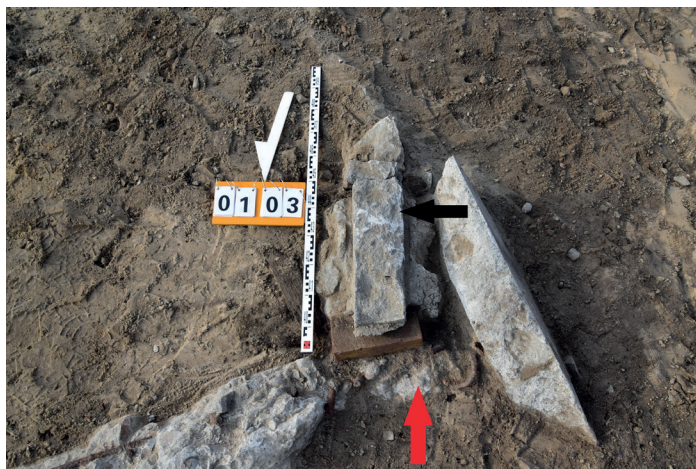
Ryc. 16. Fundament cmentarza z 1946 r. (czarna strzałka) wykonany bezpośrednio na narożniku północno-zachodnim wartowni nr 5 (czerwona strzałka). Widok od północy (źródło: MIIWŚ)

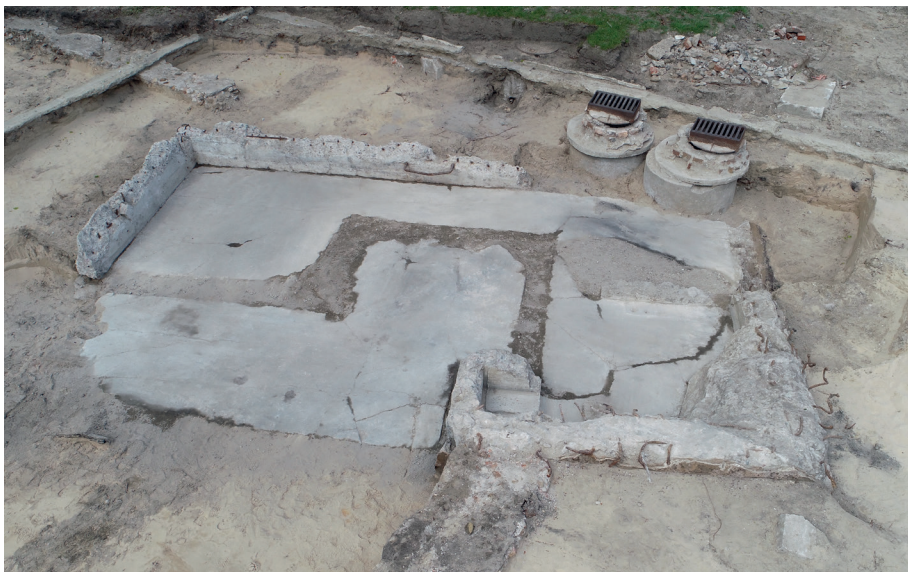
**Ryc. 17.** Relikty wartowni nr 5, wykop nr 12, 2021 r. Widoczne pozostałości dolnej kondygnacji z kabiną bojową. Widok od południa  
(źródło: MIIWŚ)

W trakcie badań archeologicznych reliktyw wartowni nr 5 w 2021 r. odsłonięto pozostałości dolnej kondygnacji budynku (ryc. 17). Na posadzce zachowały się ślady po skutych w całości ścianach działowych i nieliczne relikty tych ścian zachowane maksymalnie do wysokości 55 cm. Pozwoliło to na odtworzenie układu i funkcji pomieszczeń tego poziomu (ryc. 18). W części północnej znajdował się wąski korytarz biegnący wzdłuż północnej ściany. W jego środkowej części znajdowało się wejście na górną kondygnację prowadzące po drabinie, o którego istnieniu wiedziała kadra oficerska i podoficerowie.

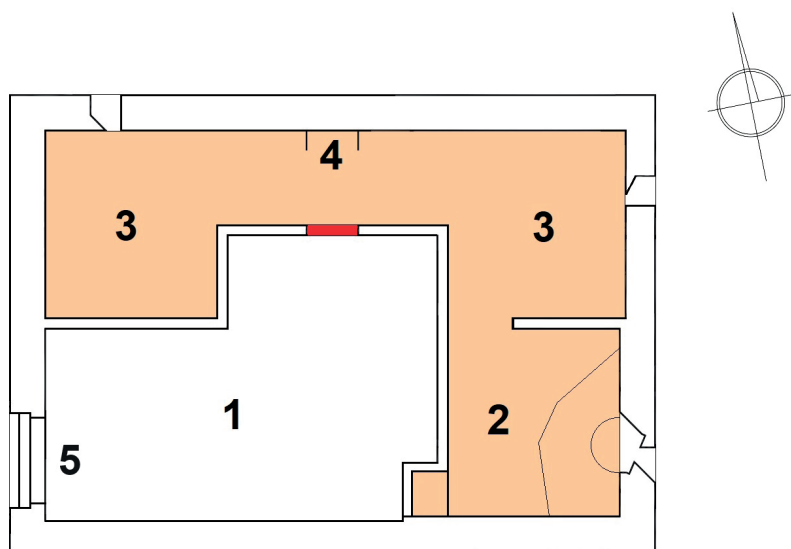
**Ryc. 18.** Próba rekonstrukcji rozplanowania pomieszczeń dolnej kondygnacji wartowni nr 5<sup>17</sup>. Kolorem cielistym zaznaczono pomieszczenia tajne. Kolorem czerwonym zaznaczono przejście łączące tajną i jawną część piwnicy. W okresie pokoju było ono prawdopodobnie zamaskowane (źródło: MIIWŚ)

Oznaczenia na planie:

1 – magazyn opatu (węgla), jednocześnie schron dla załogi; 2 – izba bojowa ze stanowiskiem ciężkiego karabinu maszynowego na podstawie fortecznej; 3 – pomieszczenie ze stanowiskiem dla broni maszynowej; 4 – drabinka prowadząca na górną kondygnację; 5 – wejście do magazynu opatu

Na obu końcach korytarza, w jego części wschodniej i zachodniej, znajdowały się stanowiska strzeleckie ręcznej broni maszynowej. Na wprost od drabinki prowadzącej na górną kondygnację znajdowało się przejście do pomieszczenia magazynowego na węgiel. Zajmowało ono środkową i południowo-zachodnią część piwnicy. To właśnie tu doszło do największych zniszczeń spowodowanych przez eksplozję jednej z niemieckich bomb SC 50. Destrukcji uległ narożnik

południowo-zachodni budynku oraz część piwnicznej posadzki. Ostatnim, najważniejszym pomieszczeniem w piwnicy była kabina bojowa ze stanowiskiem fortecznym dla ckm. Znajdowała się ona w południowo-wschodniej części kondygnacji. Do pomieszczenia prowadziło wąskie przejście od strony północnej. Zachowały się tu relikty ściany działowej niszy amunicyjnej oraz pozostałości ściany działowej zamykające od północy stanowisko dla ckm. Izba bojowa posiadała grubsze od pozostałych żelbetowe ściany zewnętrzne (45 cm), które dodatkowo wzmocniono podwójnym zbrojeniem z prętów o średnicy 18 mm. Pozostałe ściany zewnętrzne zbrojono pojedynczo. Ich grubość wynosiła 30 cm.

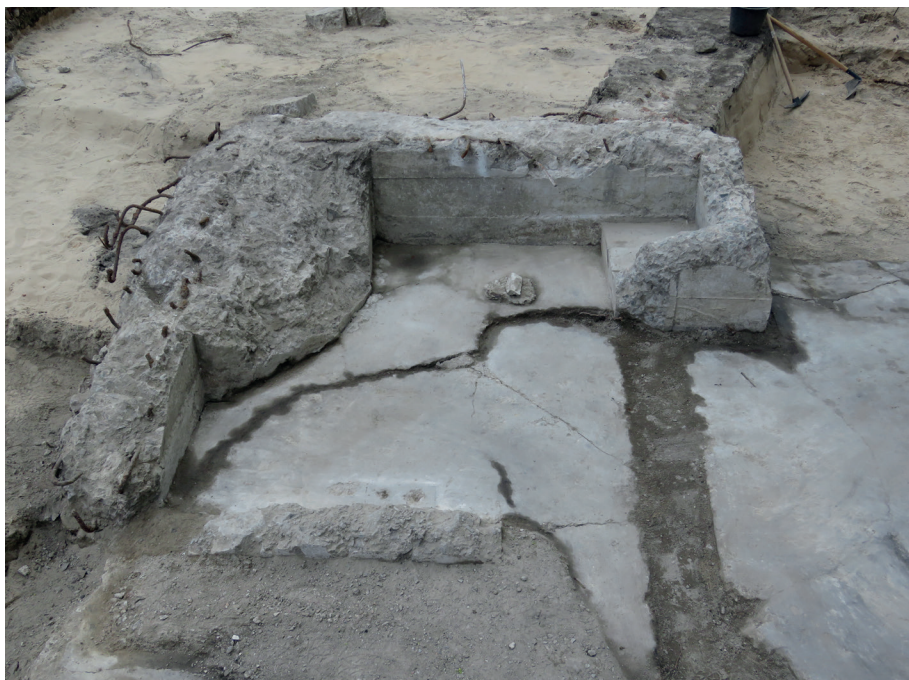
**Ryc. 19.** Relikty izby bojowej ze stanowiskiem dla ciężkiego karabinu maszynowego, zlokalizowanej w południowo-wschodnim narożniku wartowni nr 5. Ściany pomieszczenia zachowały się tu do wysokości maksymalnie 80 cm od poziomu posadzki piwnicy. W prawej dolnej części fotografii widoczne wejście do pomieszczenia. Widok od północy (źródło: MIIWŚ)

Stanowisko ciężkiego karabinu maszynowego na podstawie fortecznej znajdowało się w narożniku południowo-wschodnim dolnej kondygnacji (ryc. 19). Strzelnica znajdowała się w południowej części wschodniej ściany budynku i pozwalała na prowadzenie ostrzału torowiska i bramy kolejowej oraz częściowo przedpola wartowni nr 1. W trakcie badań archeologicznych natrafiono na relikty betonowego cokołu pod podstawę dla ckm, zachowanego do wysokości około 70–80 cm od poziomu posadzki piwnicznej.

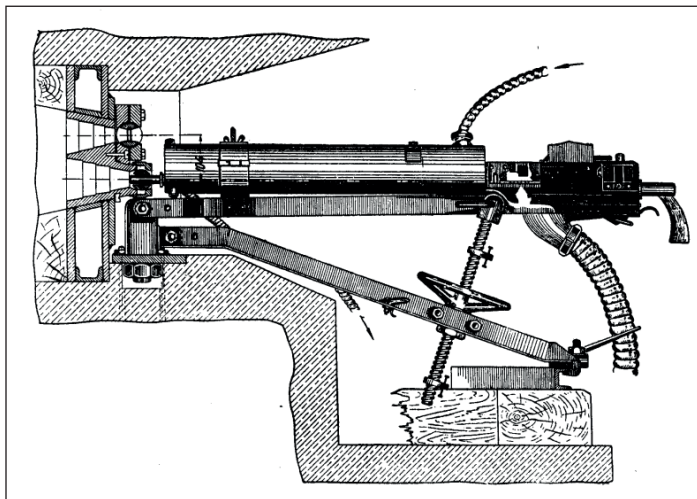
Ryc. 20. Stanowisko ckm na podstawie fortecznej. Karabin umieszczony na ruchomej lawecie umożliwiającej regulację kąta ostrzału w pionie i w poziomie (źródło: S.A. POŁOWNIEW, *Polskie fortyfikacje żelbetonowe*, Moskwa 1941)

Stanowisko forteczne w wartowni nr 5 przypominało inne tego typu konstrukcje na terenie Składnicy. Do betonowego cokołu przyśrubowano drewniane

belki, na których osadzono wygiętą w łuk stalową szynę. Na szynie przesuwiała się tylna część lawety, na której znajdował się ckm wz. 30 Browning (ryc. 20).

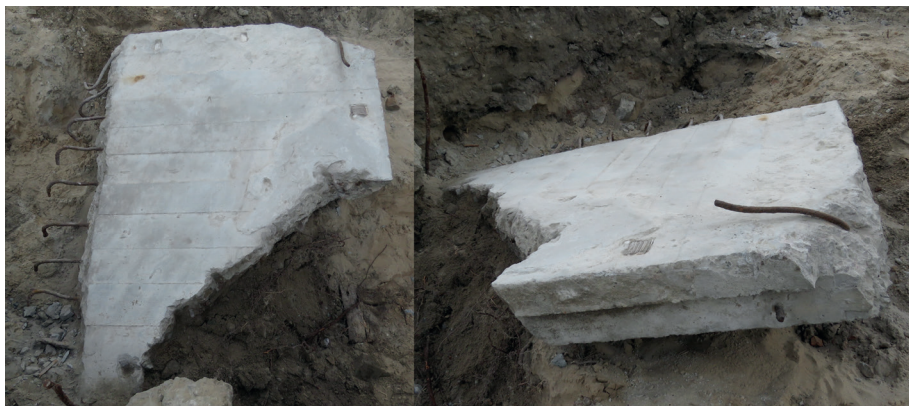
**Ryc. 21.** Dwa ujęcia południowego fragmentu ściany zachodniej górnej kondygnacji wartowni nr 5, odnalezionego w zasypisku leja po bombie SC 50, która eksplodowała 2 września 1939 r. przy narożniku południowo-zachodnim budynku. Zwracają uwagę odkształcone pręty zbrojenia narożnika ściany (zdjęcie po lewej) oraz miejsce do osadzenia ościeżnicy drzwi wejściowych do górnej kondygnacji (zdjęcie po prawej). Na fotografiach widoczne lico wewnętrzne ściany (źródło: MIIWŚ)

Wejście do wartowni nr 5 znajdowało się w ścianie zachodniej i prowadziło przez rampę. W zachodniej ścianie parteru znajdowały się dwuskrzydłowe drzwi o szerokości około 150 cm. Dzięki odnalezionemu w trakcie badań archeologicznych południowemu odcinkowi ściany zachodniej wiemy, że otwór drzwiowy zaczynał się około 150 cm od narożnika południowo-zachodniego (ryc. 21).

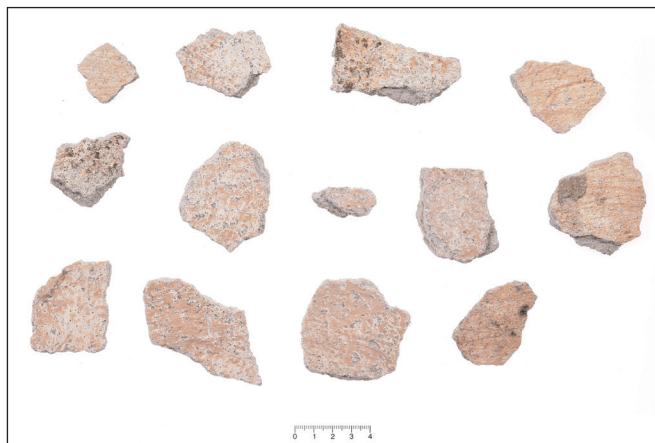
Ryc. 22. Próbkki tynku odnalezione w trakcie badań reliktyw wartowni nr 5 w 2021 r.  
(źródło: MIIWŚ)

Kolorystyka ścian podobna do zastosowanej w „Piątce” pojawiła się również na innych budynkach Składnicy. W trakcie prac archeologicznych w 2021 i 2022 r. zespół badawczy odnalazł np. malowane różem angielskim elementy piorunochronu schronu amunicyjnego nr 12 oraz ramę okienną pochodzącą najpewniej z któregoś z małych schronów amunicyjnych z resztkami farby o tej samej barwie. Oględziny tynku zachowanego na elewacji południowego

skrzydła koszar na Westerplatte również wykazują, że kolor elewacji budynku był zbliżony do barwy zastosowanej na wartowni nr 5.

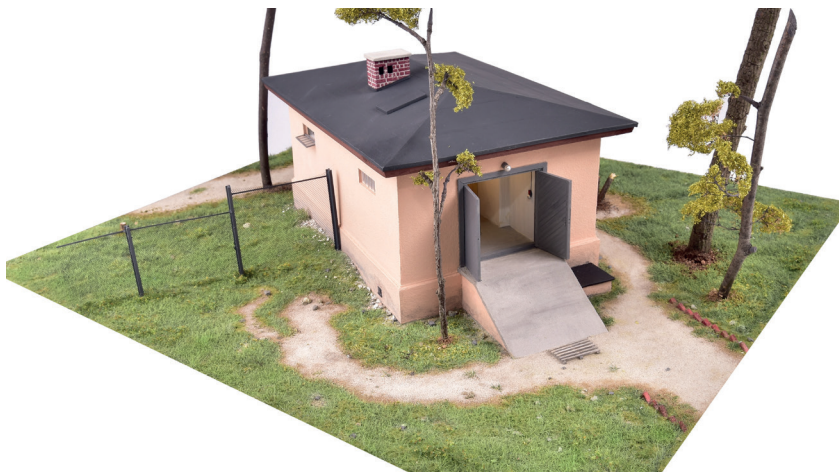
Ryc. 23. Rekonstrukcja wyglądu wartowni nr 5 z dwuskrzydłowymi drzwiami i rampą, mającymi upodobnić budynek do obiektu magazynowego lub garażu  
(źródło: MIIWŚ)

Na podstawie wyników badań archeologicznych oraz analizy dostępnej dokumentacji archiwalnej autor niniejszego tekstu wykonał model wartowni nr 5 w skali 1 : 35 (ryc. 23). Prezentuje on prawdopodobny wygląd budynku tuż przed rozpoczęciem niemieckiego ataku na Westerplatte 1 września 1939 r.
