Tadeusz Bernatowicz  
(Wydział Historyczny Uniwersytet Warszawski)

## Architektura kościoła św. Katarzyny na Służewie XVIII-XX wiek – działalność Jana Z. Deybla i Franciszka M. Lanciego

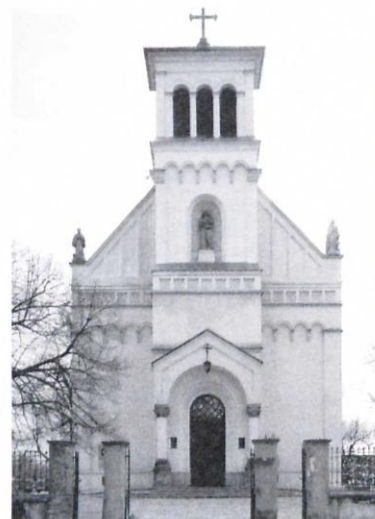
3. Kościół św. Katarzyny.  
Elewacja frontowa, 2012 r.

Fasada, określana jako neoromańska, składa się z trzech zasadniczych części: wieży w części środkowej, założonej na planie prostokąta i partii bocznych, zwieńczonych półszczytami (il. 3, 7). Nadaje ona monumentalny charakter elewacji, podzielonej na trzy kondygnacje, z których pierwsza dekorowana jest fryzem z kwadratowych płycin, zawierających stylizowaną plecionkę romańską. Druga kondygnacja wieży, flankowana przez pilastry z plastycznym gzymsem i arkadkowym fryzem, mieści w centrum hemisferyczną niszę z rzeźbą św. Jana Chrzciciela. Trzecią kondygnację, także flankowaną stylizowanymi pilastrami doryckimi, przeproto triforialnymi oknami od frontu, a pojedynczymi w ścianach bocznych i zwieńczono rzędem ząbków i gzymsem. Od strony nawy ostatnia kondygnacja wieży posiada triforialne płyciny.

Cofnięte w stosunku do wieży, parawanowe części elewacji, na skrajach flankowane są przez pilastry, na osi których ustawione są rzeźby: z prawej św. Katarzyny i św. Benedykta z lewej. Główną kondygnację oddziela od szczytu arkadkowy fryz oraz kwadratowe płyciny z plecionką stylizowaną na romańską. Oba fragmenty szczytu po bokach wieży zróżnicowano pionowymi płycinami.

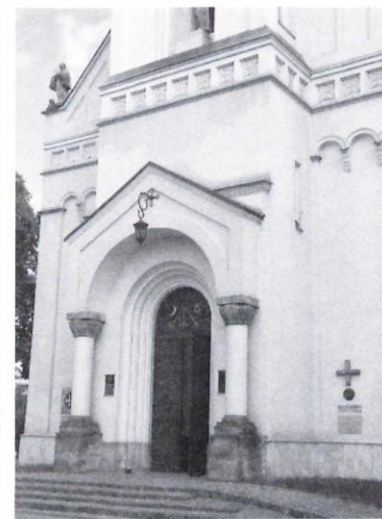
4. Kościół św. Katarzyny.  
Portal główny, 2012 r.

Dostawiony do wieży portal, zamknięty trójkątnie, a wewnątrz półkolistym łukiem, wsparty jest na dwóch neoromańskich kolumnach z kamiennymi kapitelami, dekorowanymi stylizowanymi na romańskie plecionkami (il. 4).

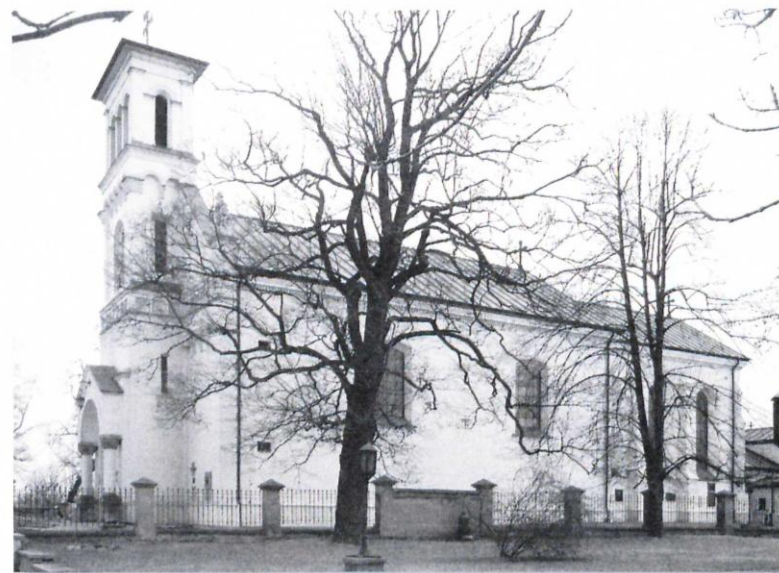
5. Kościół św. Katarzyny. Elewacja południowa, 2012 r.

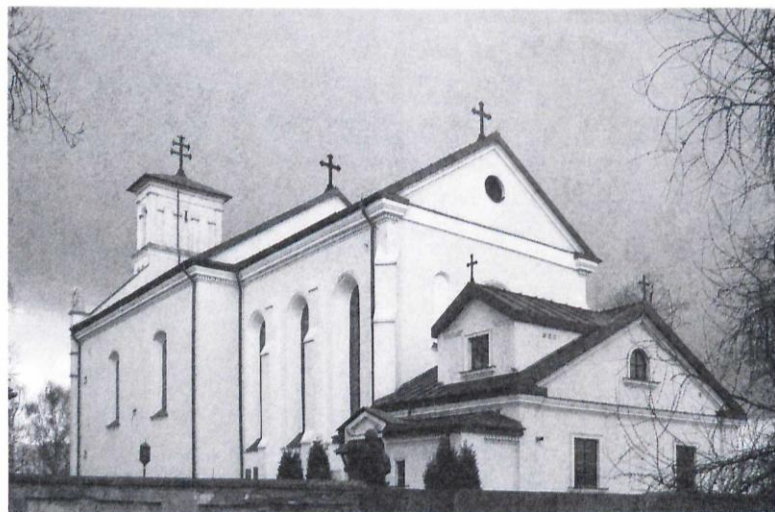
6. Kościół św. Katarzyny. Widok od strony prezbiterium, 2012 r.

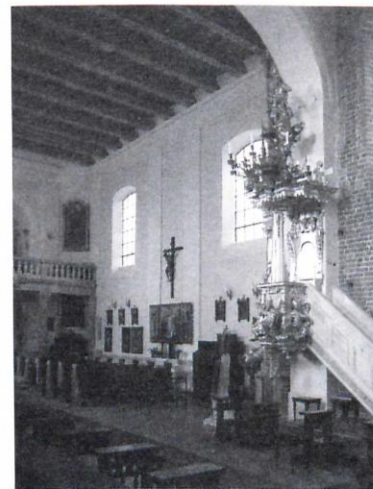
10. Kościół św. Katarzyny.  
Widok na ścianę północną nawy, 2011 r.

w środku, szersze na skrajach (il. 10, 11). Prostokątne okna, po dwa z każdej strony, zamknięto odcinkiem łuku. W górnej partii ścian nawę obiega wydłużony, profilowany gzyms, stanowiący pozostałość po fasecie. Od strony chóru muzycznego pionowe lizeny flankują głęboką arkadę chóru muzycznego, który wsparty został na dwóch prostokątnych, kamiennych filarach, zasklepiony szeroką kolebką. W części organowej znajduje się okno, otwierające się do pomieszczenia w wieży (obecnie zasłonięte przez prospekt organowy). Dostawiona kamienna trybuna wsparta jest na czterech kolumnach korynckich i dwóch przysięciennych pilastrach, rozpinając się na całą szerokość nawy i zwieńczona z balustradą tralkową, wyrzuszającą się w partii centralnej (il. 12). Nawę nakrywa drewniany strop na belkach stalowych, obłożonych deskami.

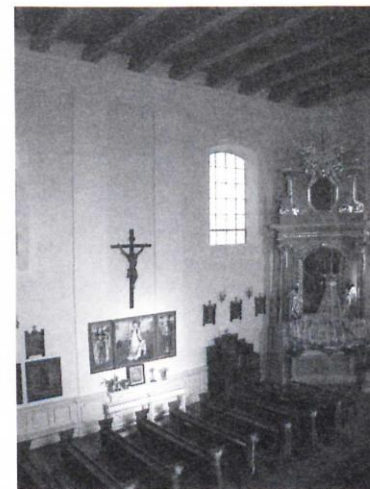
11. Kościół św. Katarzyny.  
Widok na ścianę południową, 2011 r.

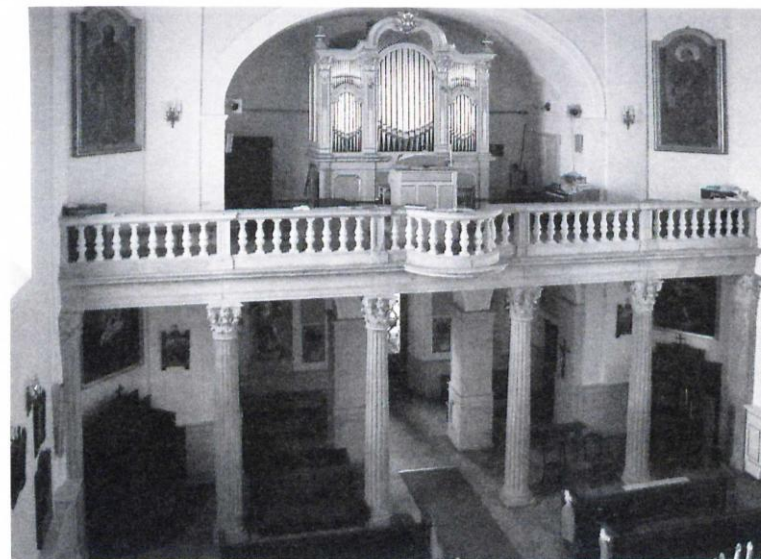
12. Kościół św. Katarzyny. Widok na chór muzyczny, 2011 r.

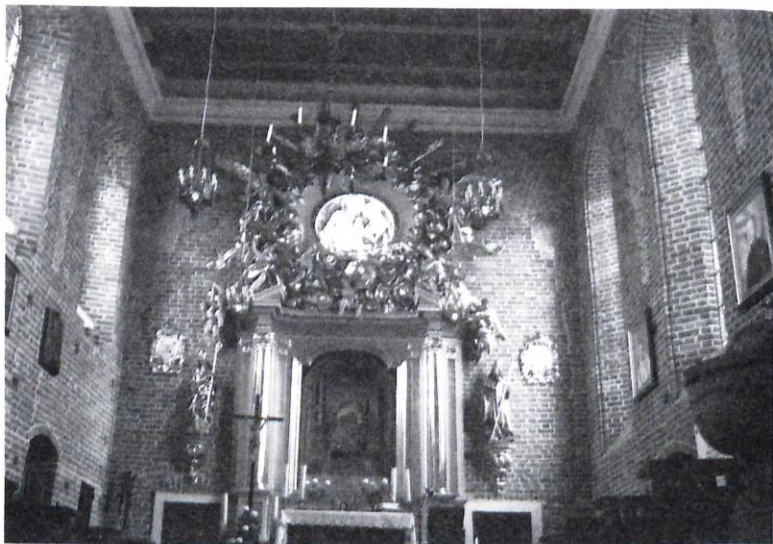
13. Kościół św. Katarzyny. Widok na prezbiterium, 2011 r.

W prezbiterium, łączącym się z nawą szerokim łukiem tęczowym widoczny jest, odsłonięty współcześnie, gotycki wążek ścian (il. 13). Czytelny jest polski wążek muru oraz nieregularne wypełnienia bruzd niezrealizowanego sklepienia, znajdujących się między oknami i w narożach. W dolnej partii ściany południowej widnieją trzy prostokątne wnęki, dwie szersze, jedna węższa, zamknięte odcinkami łuku, tzw. *sedila*, pierwotnie przeznaczone dla kolatorów. Wykuta przy narożniku prostokątna wnęką zabezpieczona metalowymi drzwiczkami mieści sakrarium. Powyżej biegnie tzw. rolka, układ wozówek ułożonych pionowo, stanowiących podstawę dla trzech zamkniętych ostrołukowo okien (6,2 x 2,0 m), określonych profilowanym półwałkiem i skośnymi parapetami (il. 14)<sup>3</sup>.

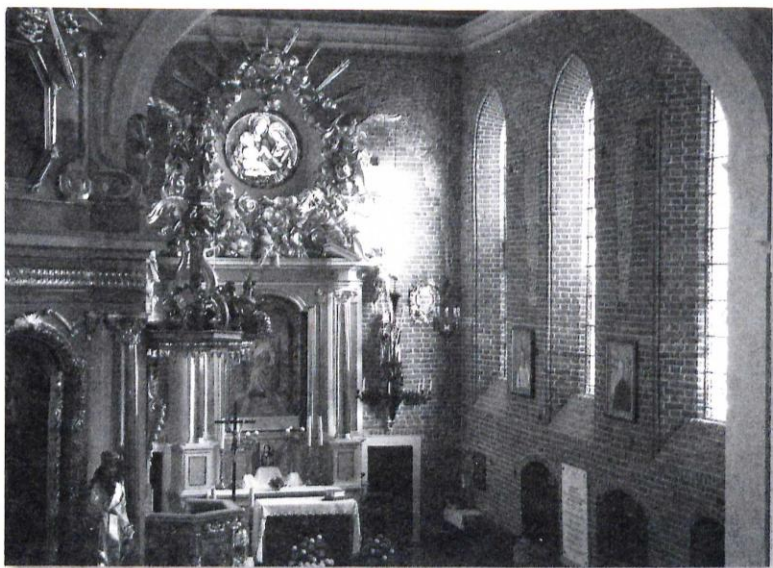
14. Kościół św. Katarzyny. Widok na ścianę południową prezbiterium, 2011 r.

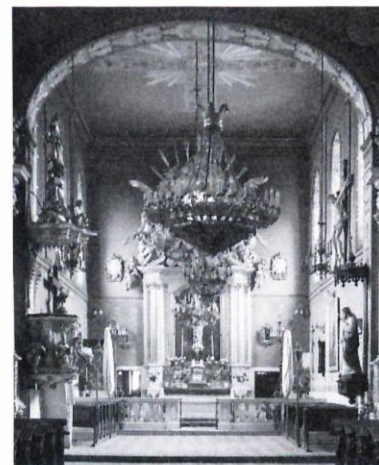
15. Kościół św. Katarzyny.  
Widok na prezbiterium, 1949 r.

odcinkami łuku. Zmieniono też oświetlenie na ścianie ołtarzowej, gdzie w miejscu średniowiecznego otworu wprowadzono okrągłe okno przygotowane dla rzeźbiarskiej glorii. Przekrycie stanowił drewniany, tynkowany sufit z fasetami. Ściany wewnętrzne podzielone zostały charakterystycznymi dla architektury lat 40. XVIII wieku podziałami ramowo-płycinowymi. Udokumentowano je na fotografii wykonanej po II wojnie światowej (il. 15, 16).

Nowa nawa założona została na planie prostokąta zbliżonego do kwadratu ze ściętymi narożami, nakryta sufitem z fasetami i rozczłonkowana wewnątrz podziałami ramowo-płycinowymi. Architektoniczny kształt wnętrza świątyni, nadany jej przez Deybla, ilustruje dokumentacja fotograficzna wykonana w 1949 roku przez Ewę Kozłowską (il. 15, 16, 17).

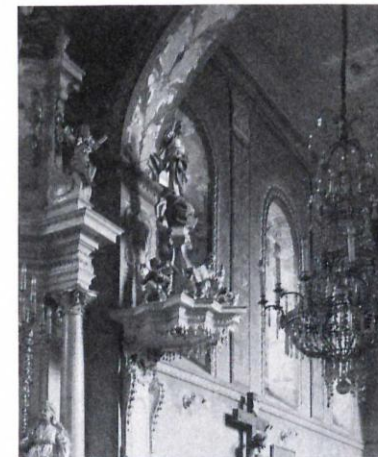
16. Kościół św. Katarzyny. Widok na północną ścianę prezbiterium, 1949 r.

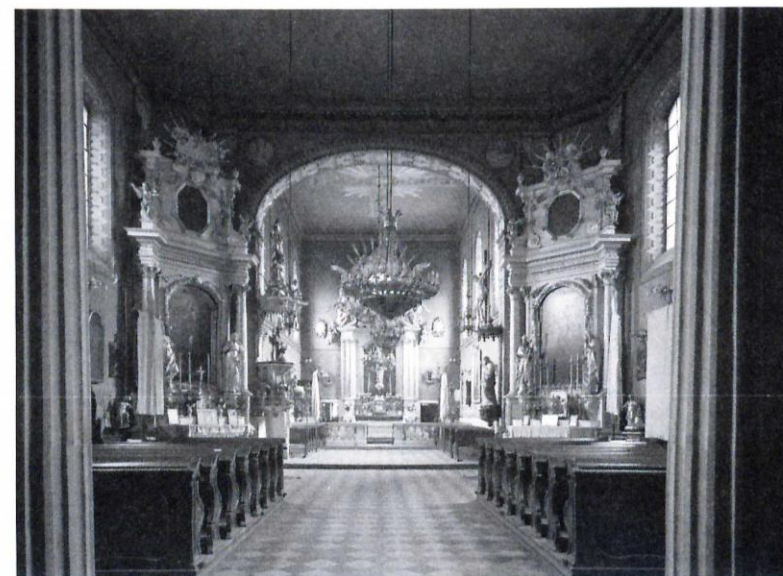
17. Kościół św. Katarzyny. Widok na nawę i prezbiterium 1949 r.

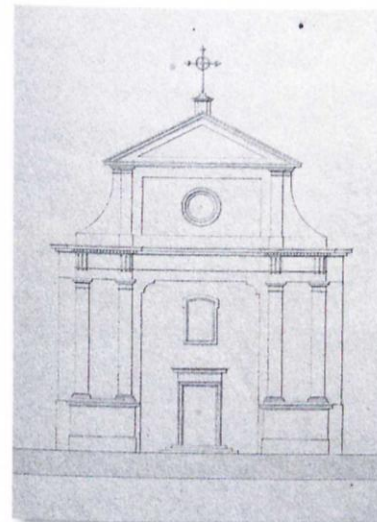
21. Kościół św. Katarzyny. Elewacja frontowa. Inwentaryzacja F. M. Lanciego z ok. 1846 r. budynku ukształtowanego przez J.Z. Deybla.

Natomiast kształt nowej świątyni projektu Deybla przybliży nam inwentaryzacja Franciszka M. Lanciego, sporządzona przed przystąpieniem do neoromańskiej modernizacji w 1846 roku. Zachowały się cztery rysunki, pierwotnie znajdujące się na dwóch planszach, obecnie pocięte na samodzielne części. Przechowywane po wojnie w Muzeum Narodowym w Warszawie, zwrócone teraz Muzeum Pałacowi w Wilanowie. Znaną są rzut poziomy (il. 18), przekrój poprzeczny nawy w kierunku prezbiterium (il. 19), przekrój poprzeczny nawy w kierunku chóru muzycznego (il. 20) oraz elewacja frontowa (il. 21)<sup>25</sup>.

Nawę oświetlały cztery prostokąty zamknięte odcinkiem łuku. Trójkadowy chór muzyczny zamknięty półkoliście i przesklepiony krzyżowo, wsparto na dwóch prostokątnych filarach (il. 22). Z jednej strony prowadziło wejście na okrągłe schody, z drugiej kwadratowy schówek. Deybel zaprojektował i zrealizował nową fasadę kościoła św. Katarzyny. Jej pomiar, zachowany w zbiorze rysunków po Franciszku M. Lancim, został opublikowany przez Aldonę Bartczakową początkowo jako projekt Lanciego, a następnie korygując mylną identyfikację, jako pomiar fasady barokowej, bez ustalenia jej autora (il. 21)<sup>26</sup>.

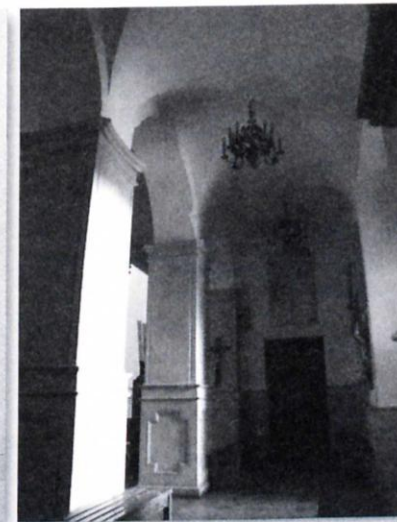
22. Kościół św. Katarzyny. Widok na zachodnią część nawy pod chórem muzycznym, 2011 r.

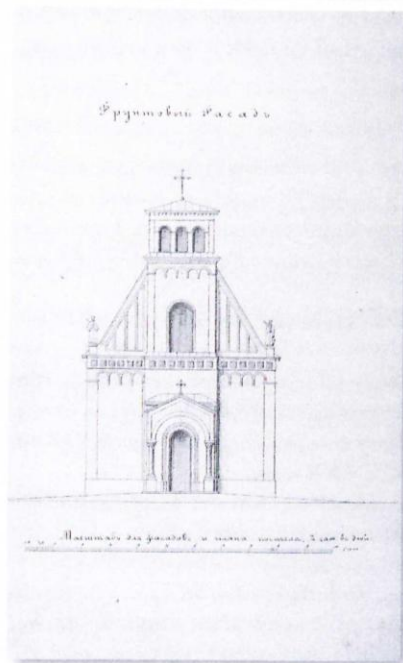
27. Kościół św. Katarzyny. Inwentaryzacja elewacji frontowej, 1896 r.

W Służewiu Lanci ukształtował nową fasadę frontową, dostawiając centralnie do parawanowej fasady Deybla wieżę założoną na planie prostokąta, znacznie wypiętrzoną powyżej korpusu budowli (il. 26, 27, 29), nie modyfikując wcześniejszego planu (il. 28). Jej XIX-wieczny kształt i dekoracja zachowane są współcześnie, prócz edykuli mieszczącej rzeźbę św. Jana Chrzciciela, ukształtowanej prawdopodobnie później, jako niszowe zamknięcie okna. Na płaszczyźnie tynkowanego muru elewacji nałożone zostały aplikacje dekoracji o stylizowanych formach neoromańskich w postaci arkadowego fryzu, dzielącego na kondygnacje (il. 30) i wieńczącego cofnięte, parawanowe części

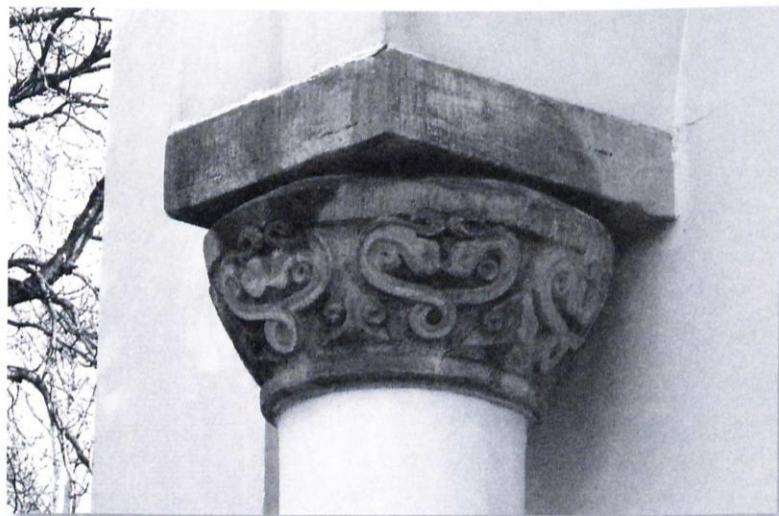
32. Kościół św. Katarzyny. Fragment elewacji frontowej z neoromańską dekoracją  
kapitela w portalu głównym, 2012 r.
