## Polskie schrony bojowe na linii Warty i Widawki. Zapomniane dziedzictwo

## Polish military bunkers on the Warta and Widawka line. Forgotten heritage

**Cytowanie / Citation:** Musiaka Ł., Stasiak E. Polish military bunkers on the Warta and Widawka line. Forgotten heritage. *Wiadomości Konserwatorskie – Journal of Heritage Conservation* 2019;57:84-95

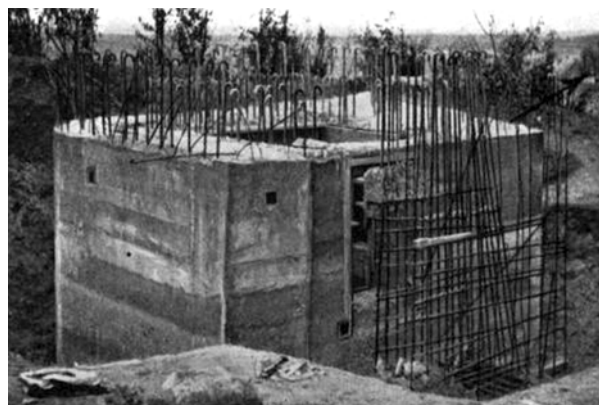
Fot. 2. Schron przed zalaniem stropu i przelotni. Źródło: *Denkschrift über die polnische Landesbefestigung*, Berlin 1941, str. 238–239, [http://www.mapywig.org/m\\_documents/DE/Denkschrift\\_ueber\\_die\\_polnische\\_Landesbefestigung\\_1941.pdf](http://www.mapywig.org/m_documents/DE/Denkschrift_ueber_die_polnische_Landesbefestigung_1941.pdf), dostęp: 8.03.2017

*Photo 2. A bunker before filling the ceiling and covered passageway with concrete. Source: Denkschrift über die polnische Landesbefestigung, Berlin 1941, pages 238–239, [http://www.mapywig.org/m\\_documents/DE/Denkschrift\\_ueber\\_die\\_polnische\\_Landesbefestigung\\_1941.pdf](http://www.mapywig.org/m_documents/DE/Denkschrift_ueber_die_polnische_Landesbefestigung_1941.pdf), accessed: 8.03.2017*

Next, shuttering was introduced and the side walls, annex and covered passageway were filled with concrete. Once the concrete dried, the ceiling reinforcement was put in place and also covered with concrete. Apertures were formed in the ceiling to provide a drainage system for the bunker. The shuttering was removed after at least 4 days. In some cases, however, it was left as an additional protection against splintering<sup>13</sup>. The walls, which were supposed to be covered with earth, were covered with bitumen to protect against damp. First, large stone fragments were piled up against the wall, which were next covered by an earth layer, taken from material excavated for laying the foundation plate. The bunker was then camouflaged with netting or turf. In the “Military Engineering Manual” there is also an imperative to build a field latrine next to each bunker. The “Military Engineering Manual” contained also a proposal on how to allocate tasks among construction workers, which was supposed to increase the speed and effectiveness of their work<sup>14</sup>.

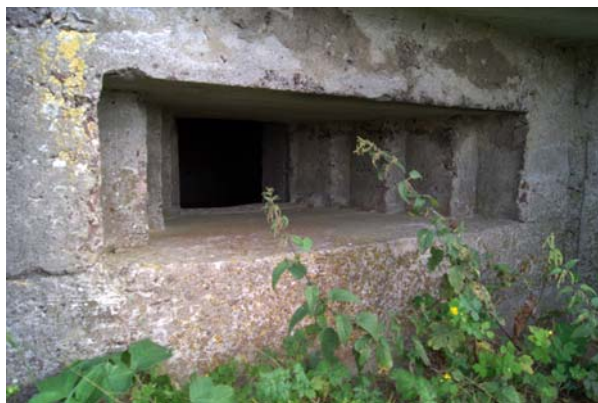
Fot. 5. Otwór strzelniczy w tradytorku jednostronnym usytuowanym w Stronówku  
Photo 5. Embrasure in a one-sided casemate located in Stronk

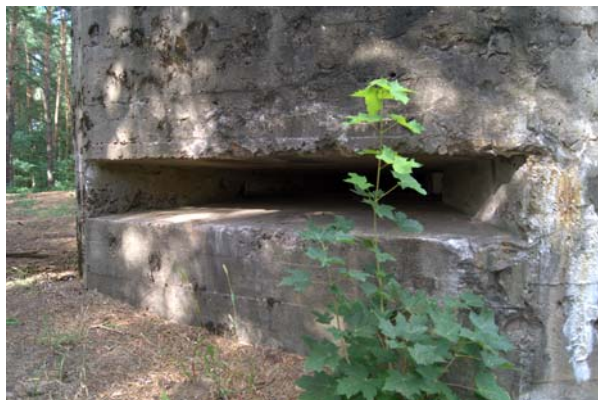
Fot. 6. Otwór obserwacyjny w schronie obserwacyjnym w Magdałenowie. Fot. E. Stasiak  
Photo 6. Observation opening in an observation bunker in Magdałenow. Photo. E. Stasiak

Wejście do schronu posiadało wymiary 125 × 65 cm. Zabezpieczano je drewnianymi lub metalowymi drzwiami, jednak to przelotnia była głównym elementem chroniącym wejście (fot. 3 i 4). Próg murowano na wysokości 50 cm od podłogi, ponieważ w taki sposób skutecznie można było uniknąć dostania się np. granatu do środka. Obok profilowano 2, 3 lub 4 otwory wentylacyjne. Ponadto w schronach dwustrzelnicowych obok wejścia znajdowały się prostokątne otwory, służące do obrony wejścia przy użyciu broni osobistej lub granatów. W ścianach profilowano także wnękę na amunicję. W środku schronu jednostrzelnicowego znajdowało się prostokątne pomieszczenie o powierzchni 3,42 m<sup>2</sup>, w dwustrzelnicowym obiekcie powierzchnia ta wynosiła 5,7 m<sup>2</sup>. Izba w schronie obserwacyjnym miała kształt prostokąta ze ściętymi dwoma wierzchołkami. Jej powierzchnia wynosiła 3,135 m<sup>2</sup>. Jedną z najważniejszych części schronu była strzelnica. Przed bezpośrednim ostrzałem chroniona była przez ucho oraz okap, który osłaniał ją od góry. Strzelnica profilowana była schodkowo (fot. 5). Taki zabieg miał za zadanie chronić załogę schronu przed odłamkami betonu. Zewnętrzne wymiary strzelnicy w tradytorach to 120 × 30 cm. Była ona skierowana pod kątem 60° do przedpola i ulokowana około 60 cm nad podłożem. W przypadku schronu obserwacyjnego otwory obserwacyjne miały kształt trapezu (fot. 6), a jego zewnętrzne wymiary wynosiły 165 × 25 cm<sup>21</sup>.

60 cm above ground level. In the case of the observation bunker, the openings were trapezoid in shape (photo 6) and their exterior dimensions were  $165 \times 25 \text{ cm}^{21}$ .
