Stanislaw Medeksza

LE CHÂTEAU DES EVEQUES DE CRACOVIE A IŁŻA
Remarques sur le développement spatial

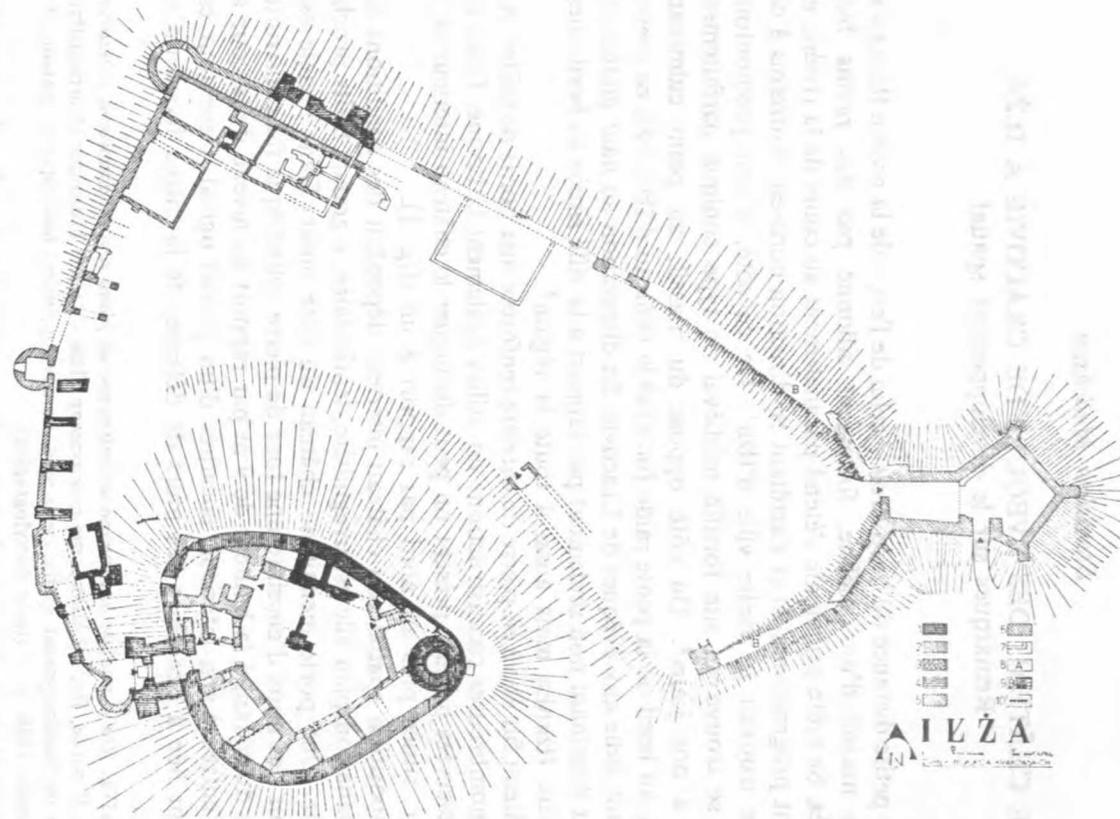
Fig. 1. Iłża. Plan du château avec les stratifications; 1 et 2 – I^{ère} moitié du XIV^e s., 3 – XIV/XV^e s., 4 – moitié du XV^e s., 5 – vers 1560, 6 – début du XVII^e s. (1618?), 7 – XVIII/XIX^e s., 8 – vestiges du rempart du XIII^e s. (?), 9 – remparts de la fortification de terre du début du XVIII^e s., 10 – vestiges de la palissade du XIII^e (?) s.

Le château fut élevé en pierre de carrière renforcée aux bords de tailles. Au cours de nombreuses reconstructions on utilisa également la brique. Dans les ruines préservées jusqu'à présent on peut distinguer le château intérieur et la basse-cour, située plus au nord par rapport à lui (fig. 1).

La basse-cour est située du côté nord du château intérieur sur un terrain plat. Elle a la forme d'un rectangle allongé dont l'axe longue passe approximativement dans le sens est-ouest. Elle est séparée du château intérieur par un fossé sec. Seul un passage étroit la lie avec la porte d'entrée du château intérieur (fig. 1).

Le château médiéval en sa forme bâtie de pierre, situé au sommet de la colline du château, constitue un autre problème de recherche. Les examens archéologiques des stratifications, ainsi que l'étude des matériaux et techniques des murs, démontrent que le château intérieur bâti de pierre fut construit en plusieurs étapes. La forme définitive du château médiéval du XV^e s. est due aux nombreuses reconstructions et agrandissements (fig. 1).

A la première phase appartiennent sans doute une partie des murs d'enceinte du côté de l'est avec la tour, et le contour de la salle nord. Jusqu'à l'endroit où à la suite nord du mur d'enceinte – se trouve une fente bien visible qui constitue probablement la limite où on ajouta le fragment ouest du mur. Probablement à cet endroit se trouvait premièrement l'angle nord-ouest du château. De cette étape de construction provient sûrement le fragment des murs découverts sous le pavé de la cour. Le dr J. Widawski suggérait que cela pouvait être les vestiges de la première chapelle du château médiéval. Nous ne pouvons pourtant pas nous prononcer définitivement à ce propos à cause du manque de données détaillées qui aideraient à déterminer la fonction de cet édifice. Nous acceptons donc la suggestion ci-dessus comme une des solutions possibles (fig. 1; 1).

renforcement de l'édifice en forme de tour saisie aux angles par de forts éperons, avec le trou de passage sur l'axe, à la troisième phase de l'extension du château médiéval. En plus on éleva plusieurs piles en pierre qui devait porter le pont passant du côté nord le long de la pente abrupte et tournant sous l'angle droit à l'axe de la porte. Ce pont, comme on peut le constater d'après les traces sur les courtines, fut bâti en pierre, à l'arc segmental de construction de support (fig. 1; 4).

La phase suivante de l'extension du château consistait en transformation assez profonde de toute la forteresse en ensemble résidentiel et défensif en style de Renaissance (fig. 1; 5).

système de la protection du château. Probablement ce ne fut qu'à partir de ce moment-là que l'ensemble du château et de la basse-cour commença à fonctionner en tant que l'organisme résidentiel et économique homogène, protégé par le système de défense commun. Il paraît que nous pouvons lier cette transformation complexe avec le contenu des communiqués historiques parlant de la reconstruction après un incendie, commencée par l'évêque Jan Konarski à la I^e moitié du XVI^e s. et continuée par l'évêque Filip Padniewski vers 1560¹⁹ (fig. 1; 5).

Ces fortifications perdent probablement vite leur utilité à cause du développement de l'arme à feu et de la tactique militaire. Iłża, ayant été un point de défense important dans les biens des évêques de Cracovie, fut adaptée aux nouvelles stratégies de guerre qui se cristallisèrent au détour du XVI^e et du XVII^e s. On recommença les travaux de fortification au début du XVII^e s.²⁰ A cette époque on a développé le système des fortifications du château. La manifestation la plus importante dans ce domaine fut l'extension des fortifications de la basse-cour et avant tout la construction de la porte est, protégée par un bastion. Sur le territoire de la Pologne cet ensemble constitue l'exemple très intéressant et unique dans son principe de la défense de l'entrée (fig. 1; 8, 9).

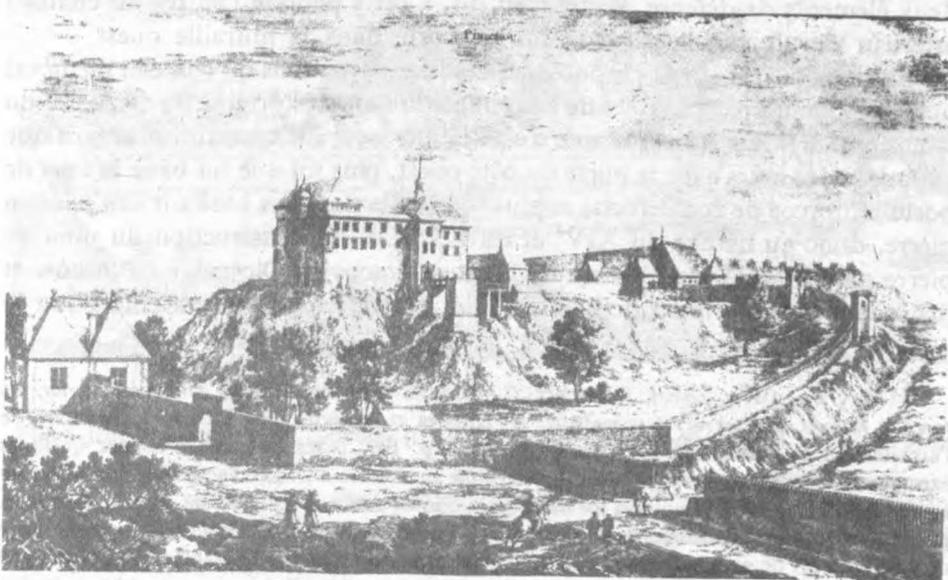
Fig. 3. Pińczów. Château – on voit le pont basé sur d'énormes piliers bâtis en pierre

A cette phase l'entrée au château traversait la pente de la colline au dessus du fossé et montait plus haut, jusqu'au seuil de la porte devant laquelle se trouvait probablement la travée levante du pont. La largeur de l'accès, si on la définit d'après les dimensions des piles, atteignait environ 7 m. Les piles étaient écartées moyennement tous les 5,5 m et leur épaisseur est de 1,50 m. Elles tournaient à l'axe de l'entrée sous l'angle droit. Cette disposition de l'entrée ressemble à la solution pareille au château des évêques de Cracovie

à Pińczów¹³ (fig. 3). Peut-être à Ilża aussi on peut dater la construction de cette fondation avec la porte vers la moitié du XV^e s.¹⁴

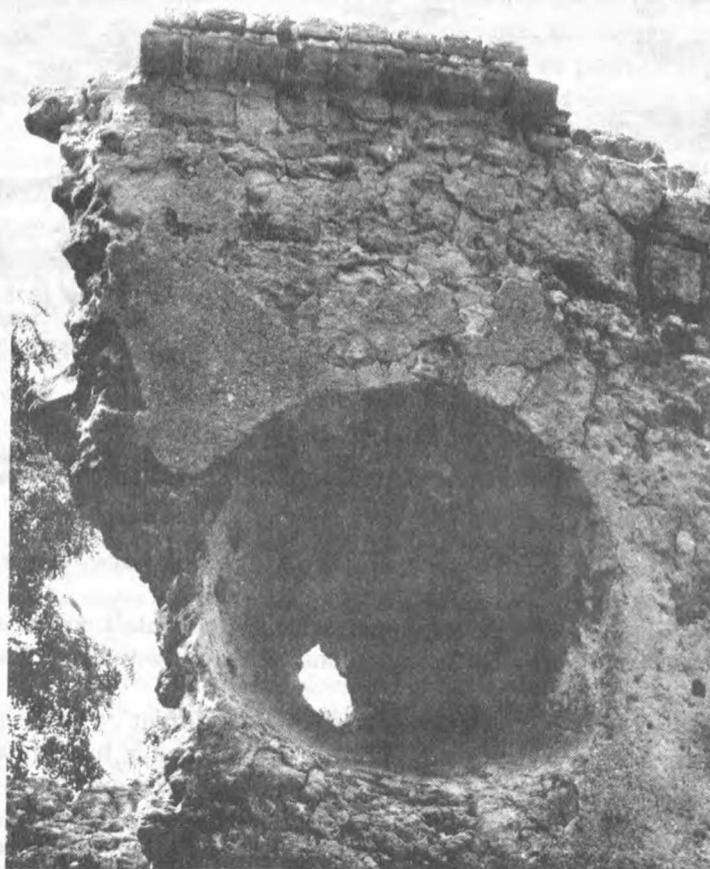
Fig. 5. Itza. Meurtrière centrale à la sortie circulaire-petit bastion dans le mur de courtine ouest

régulièrement du côté ouest du château. Leur rôle consistait avant tout en renforcement de la défense du pont et de la porte. C'est pourquoi ces bastions furent situés aux deux extrémités du pont: le premier, celui du sud-ouest, est localisé aux pieds de la porte, tandis que le second au centre de la courtine ouest, au début du pont. La distance qui les sépare est de 50 m environ. Ces deux fortifications sont munies des meurtrières centrales aux sorties circulaires (fig. 5).

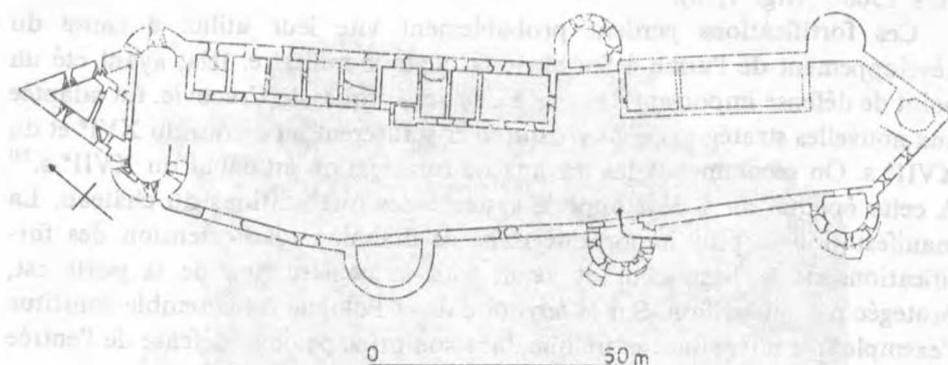
Fig. 6. Sidorów. Projection du château; l'entrée protégée par le bastion est marquée

La conception du château de Sidorów provient aussi du début du XVII^e s. (fig. 6). Dans ce cas-là l'entrée au château mène vers un bastion demi-rond mais le passage de la voie d'entrée est pareil. Elle tourne sous l'angle droit à l'intérieur de l'oeuvre de défense²³. A Sidorów il existe un bastion demi-circulaire et par contre à Ilza et Pniów on trouve les bastions de forme polygonale qui avaient pour but la défense renforcée de l'entrée et pouvaient entreprendre le feu de flanc des courtines et des murs d'enceinte.
